Anticimex Överlåtelsebesiktning av småhus - nivå 1

Fastighetsbeteckning: Örat 16	
Fastighetsägare: Ida Maria Johansson och Göran Angelovski	
Fastighetsadress: Odengatan 8	
Postnummer: 633 52	Ort: Eskilstuna

Besiktningdatum: 2022-10-13	Protokollnummer: 67221610
Temperatur: 12 °C	Väderlek: Molnigt
Tekniker: Carl Segelborg	
E-post: Carl.segelborg@anticimex.se	
Kontor: Eskilstuna	
Närvarande: Säljare medverkade på besiktningen.

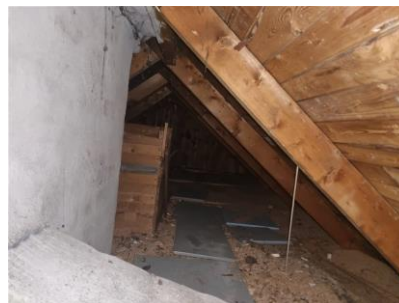
Utvändigt / Tak

⚠ Yttertaket är äldre samt äldre plåtdetaljer.

Takpannor, plåtdetaljer och underlagspapp har enligt vår bedömning en begränsad livslängd. Eftersom husets taktäckning är äldre har det ett minskat motstånd mot vatteninträngning. Detta i sin tur kan leda till fuktskador på träläkt och vidare ner i underliggande konstruktioner.

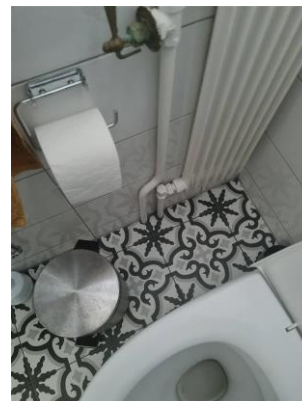
Entréplan / Badrum/Wc

⚠ Rörgenomföring finns i golv.

Rörgenomföringar i golvet medför en ökad risk för att vatten tränger ner i omkringliggande konstruktioner och orsakar fuktskador.
