# Besiktningsprotokoll

Försäkringsbesiktning för Anticimex Säljarförsäkrat

| Fastighetsbeteckning:<br>Grävaren 9 | |
| Fastighetsadress:<br>Hörnedalsgatan 35 | |

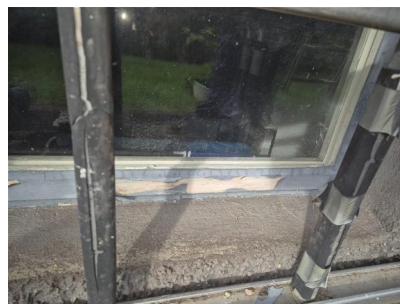
Fönster är i behov av målning/underhåll.

Fönsterbågar och fönsterkarmar där målningsbehov finns riskerar att få fukt- och rötskador på grund av sämre vattenavvisande förmåga.

För att öka livslängden på fönster rekommenderas målning och underhåll.

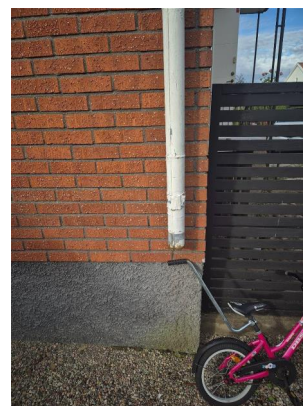
Stuprör saknas delvis

Eftersom stuprör saknas utsätts fasaden och grunden för ökad fuktbelastning, vilket i sin tur kan leda till fuktskador i bakomliggande konstruktioner.

Montera stuprör.

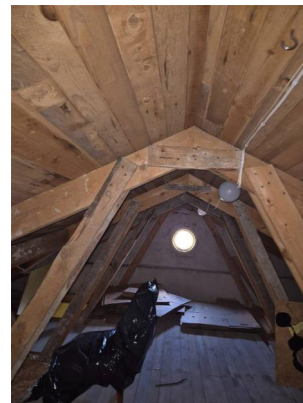
Vid kontroll av vinden uppmättes fuktvärden under kritisk fuktnivå för mikrobiell tillväxt och en normal lukt upplevdes.

Det finns risk för mikrobiell tillväxt om den relativa fuktigheten (RF) i den omgivande luften är över 75 %. I furuvirke motsvarar det en fuktkvot (FK) på 17 %.

Fuktkvoten i underlagstak/takbjälkar uppmättes till 8 %.

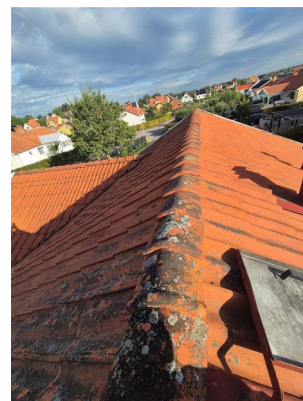
Takpannorna är äldre.

Takpannor och underlagspapp har enligt vår bedömning en begränsad livslängd. Eftersom husets taktäckning är äldre har det ett minskat motstånd mot vatteninträngning. Detta i sin tur kan leda till fuktskador på träläkt och på takkonstruktionen vilket kan resultera i mikrobiella skador.

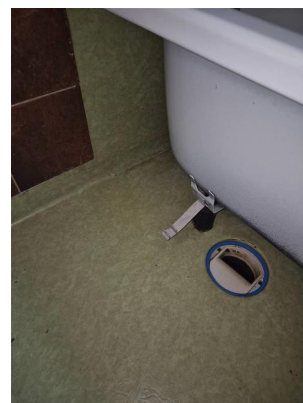
- Våtutrymmet har äldre yt-/tätskikt.
- Rör genomföring finns i golv.

Eftersom funktionen, som innebär att ytskiktet/tätskiktet ska vara vattentätt, kan vara nedsatt finns en ökad risk att vatten tränger igenom ytskiktet/tätskiktet med vattenskador i omkringliggande konstruktioner som följd.

-----  
Fuktindikering i utrymmet gav inga förhöjda fuktindikationer.

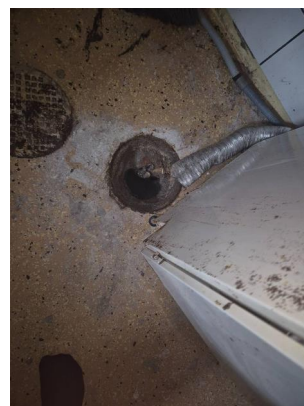
Gjutjärnsbrunnar är rostangripna.

Detta gäller i Svale, garage, tvättstuga och pannrum/verkstad.

Dessa rekommenderas att bytas ut vid en framtida renovering av utrymmena.
