# Besiktningsprotokoll

Försäkringsbesiktning för Anticimex Säljarförsäkrat

| Fastighetsadress:<br>Gillbergavägen 126 | |

| Besiktningsdatum:<br>2025-10-02 | Protokollnummer:<br>69271839 |

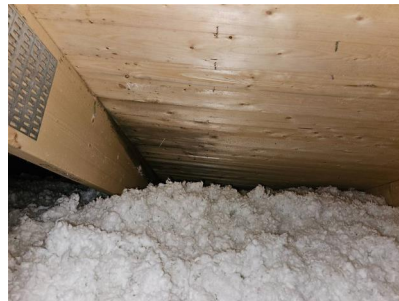
### Utvändigt / Vind

Fläckar/missfärgning finns lokalt i underlagstak, denna bedöms ha uppkommit i samband med byggnation och fuktindikerades utan anmärkning.

Vid kontroll av vinden uppmättes fuktvärden under kritisk fuktnivå för mikrobiell tillväxt och en normal lukt upplevdes.

Det finns risk för mikrobiell tillväxt om den relativa fuktigheten (RF) i den omgivande luften är över 75 %. I furuvirke motsvarar det en fuktkvot (FK) på 17 %.

Fuktkvoten i underlagstak/takbjälkar uppmättes vid besiktningstillfället till 10 %.

Detta värde varierar dock under året beroende på årstid och utomhusklimat.

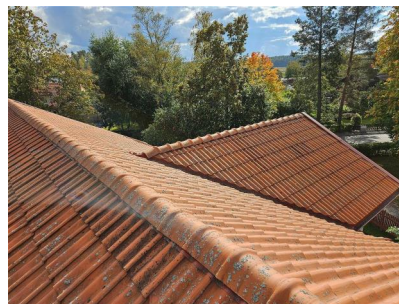
### Utvändigt / Tak

Inget att notera.
