# Besiktningssprotokoll

Försäkringsbesiktning för Anticimex Säljarsförsäkrat

Fastighetsbeteckning: Hällby-Ökna 1:112	
Fastighetsägare: Ida Sofia Ehrstrand Gredeus	
Fastighetsadress: Kamhagsvägen 65	
Postnummer: 632 39	Ort: Eskilstuna

Besiktningdatum: 2024-04-08	Protokollnummer: 68200770
Temperatur: 16 °C	Väderlek: Klart
Tekniker: Marcus Eriksson-Boije	
E-post: marcus.eriksson-boije@anticimex.se	
Kontor: Eskilstuna	
Närvarande: Pär Ehrstrand Gredeus, säljare

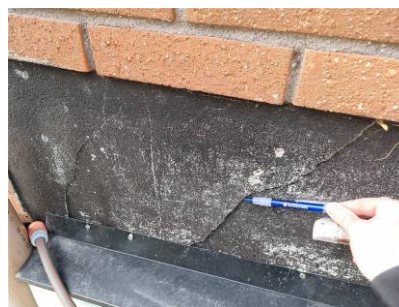
Sockel har sprickor, puts och färgsläpp.

Dessa bedöms inte ha lett till bakomliggande skador.

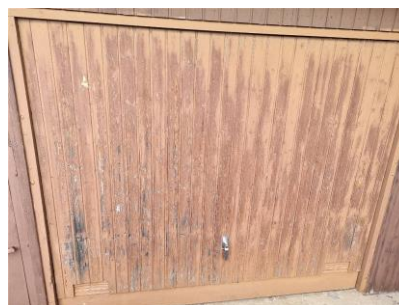
Garagedörr är i behov av målning/underhåll.

Dörrar där målningsbehov finns riskerar att få fukt- och rötskador på grund av sämre vattenavvisande förmåga.

För att öka livslängden på dörr rekommenderas målning och underhåll.

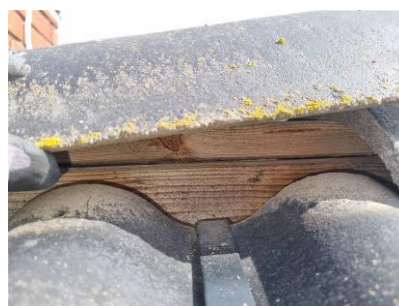
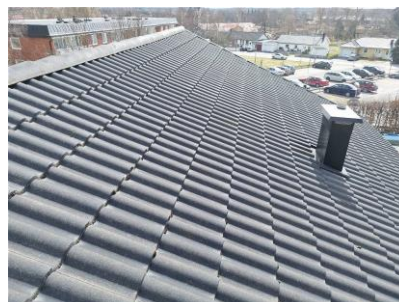
Nockband saknas och pannor är ej skruvade.

Taket är besiktat från takstegen.

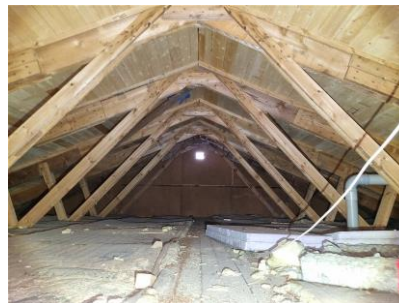
Vid kontroll av vinden uppmättes fuktvärden under kritisk fuktnivå för mikrobiell tillväxt och en normal lukt upplevdes.

Fuktkvoten i underlagstak/takbjälkar uppmättes vid besiktningstillfället till 11% (Gränsvärde 17%).

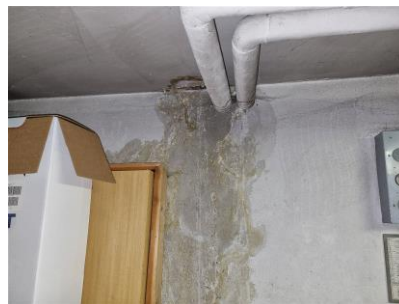
Fuktanvisningar finns i tak/väggvinkel.

Fuktindikerades utan anmärkning.

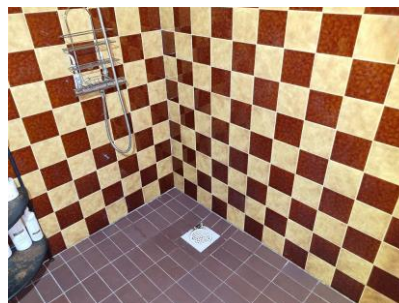
Våtutrymmet har äldre yt-/tätskikt och sprickor noterades i kakelplattor.

Eftersom funktionen, som innebär att ytskiktet/tätskiktet ska vara vattentätt, kan vara nedsatt finns en ökad risk att vatten tränger igenom ytskiktet/tätskiktet med vattenskador i omkringliggande konstruktioner som följd.

Normala fuktvärden indikerades mot klinker/kakel.

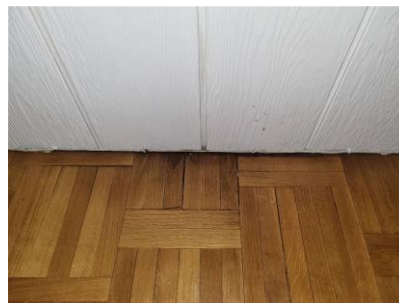
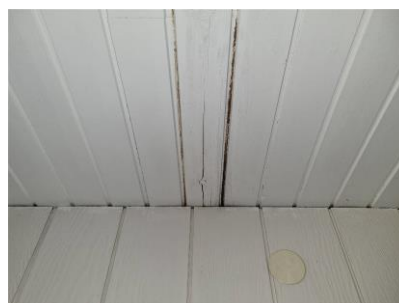
Fuktanvisningar finns i tak och golv som fuktindikerades utan anmärkning. Se även notering kök.

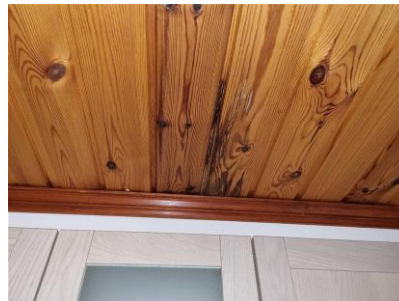
Fuktskydd saknas under kyl/frys.

Fuktanvisningar noterades i taket som fuktindikerades utan anmärkning, Se även notering matplats.

För att upptäcka eventuella läckage, installera ett fuktskydd.
