# Besiktningsprotokoll

Försäkringsbesiktning för Anticimex Säljarförsäkrat

| Fastighetsadress:<br>Furirvägen 10 | |

| Besiktningsdatum:<br>2025-05-22 | Protokollnummer:<br>69033462 |

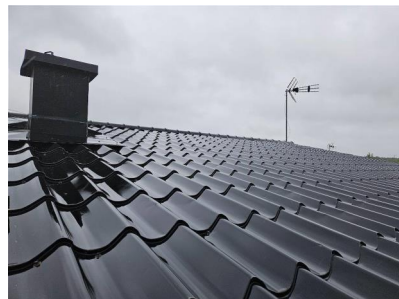
Inget att notera.

Taket besiktats från takstege.

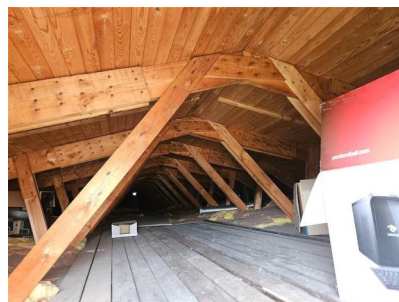
Vid kontroll av vinden uppmättes fuktvärden under kritisk fuktnivå för mikrobiell tillväxt och en normal lukt upplevdes.

Det finns risk för mikrobiell tillväxt om den relativa fuktigheten (RF) i den omgivande luften är över 75 %. I furuvirke motsvarar det en fuktkvot (FK) på 17 %.

Fuktkvoten i underlagstak/takbjälkar uppmättes till 12%.

Vinden besiktades från landgång.

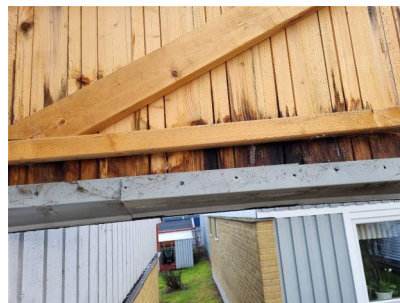
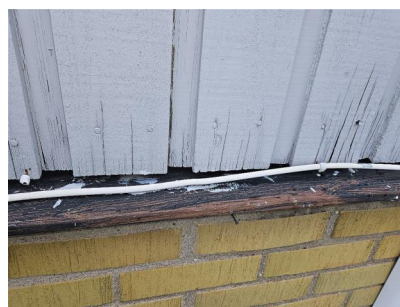
Mindre rötskador finns i vindsluckan och i fasadpanelen. Dessa bedöms dock inte ha lett till bakomliggande skador.

För att undvika följskador kan rötskadad träpanel bytas ut.

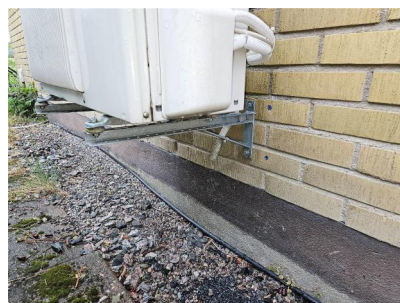
Kondensvatten från luftvärmepumpens utedel leds inte bort från husgrunden.

Detta medför ökad risk för att vatten tränger in i anslutande konstruktioner, vilket i sin tur kan leda till fuktrelaterade skador. Observera att besiktning av byggnadens värmesystem eller värmepumpen inte har ingått i uppdraget.

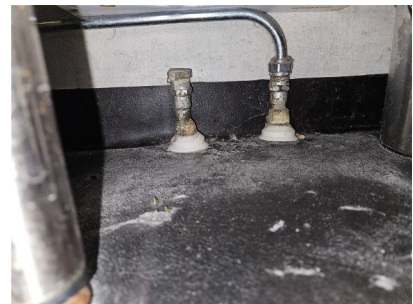
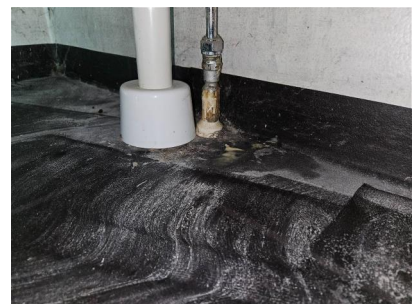
Rör genomföring finns i golv.

Rör genomföringar i golv medför en ökad risk för att vatten tränger ner i omkringliggande konstruktioner och orsakar fuktskador.

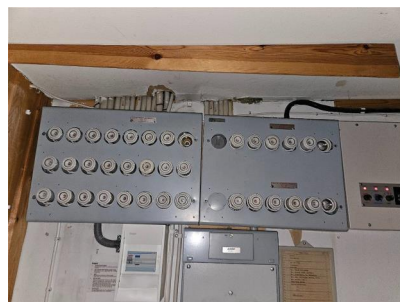
Säkringshuvar saknas i elcentralen.

El-centralen har jordfelsbrytare.

Montera säkringshuvar i elcentralen.

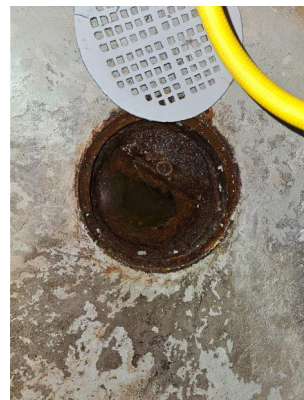
Gjutjärnsbrunnen är rostangripen.

Denna bör bytas ut vid nästkommande renovering.

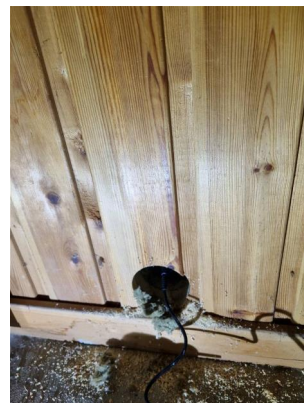
Vid kontroll av väggsyllar uppmättes fuktvärden under kritisk nivå för mikrobiell tillväxt och normal lukt upplevdes.

Det finns risk för mikrobiell tillväxt om den relativa fuktigheten (RF) i den omgivande luften är över 75 %. I furuvirke motsvarar det en fuktkvot (FK) på 17 %.

Fuktkvoten uppmättes till 8 %.

Mätningen har tagits i tidigare hål i vägg.

Vägg konstruktionen är uppbyggd, utifrån och in: tegelvägg, väggreglar, isolering, träpanel som innervägg.

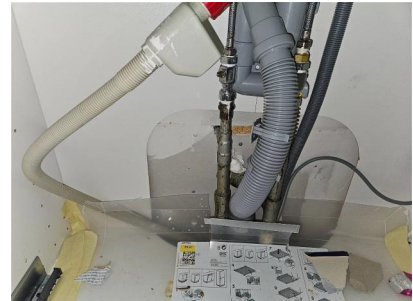
Fuktskydd finns i diskbänksskåpet men ej tätt. Rekommenderar att använda tätningstejp runt alla slangar och rör så fuktskyddet blir tätt.

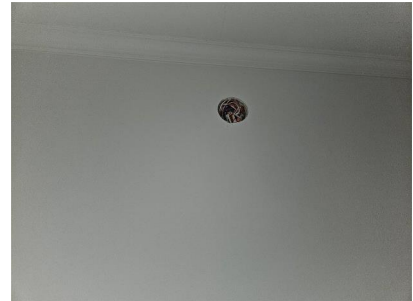
Skyddslock saknas på kopplingsdosa i vägg.

Montera skyddslock.
