# Besiktningsprotokoll

## Försäkringsbesiktning för Anticimex Säljarförsäkrat

| Fastighetsadress:<br>Bärsta Storstugan | |

| Besiktningsdatum:<br>2024-07-29 | Protokollnummer:<br>68410483 |

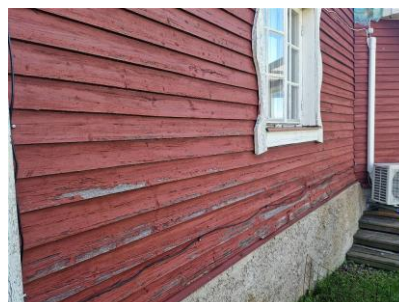
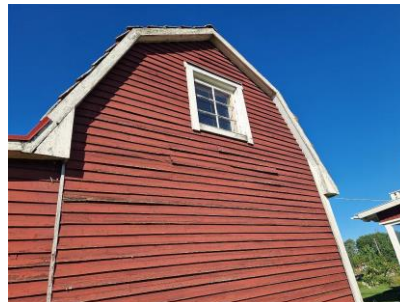
Enstaka panelbrädor har mindre rötskador.  
Fasadpanelen är i behov av målning/underhåll.

Fasadbeklädnad och träkonstruktioner där målningsbehov finns riskerar att få fukt- och rötskador på grund av sämre vattenavvisande förmåga. För att öka livslängden på fasadbeklädnaden rekommenderas målning och underhåll. I samband med ommålning rekommenderas att de rötskadade panelbrädorna byts ut.

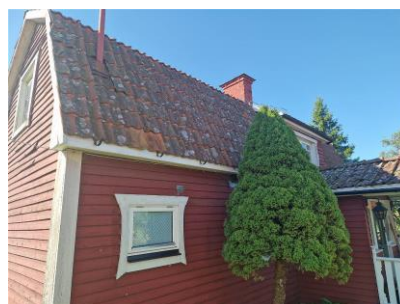
Hängrännor och stuprör saknas.

När hängrännor samt stuprör saknas utsätts fasad och grund för ökad fuktbelastning, vilket i sin tur kan leda till fuktskador i bakomliggande konstruktioner.

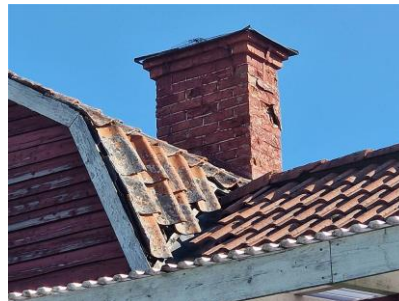
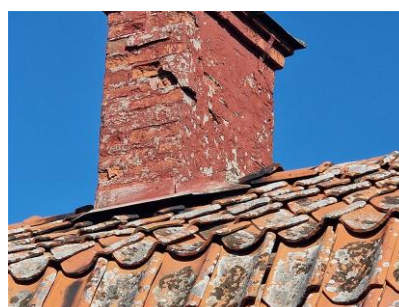
Takpannor är skadade och är lösa vid vinkelrännor på taket.

- Takpannor täcker bristfälligt.
- Murstocken har sprickor.

De skadade/spruckna takpannorna medför risk för fuktskador på underliggande konstruktioner.

Vi rekommenderar en fördjupad undersökning för att bedöma orsak och omfattning.

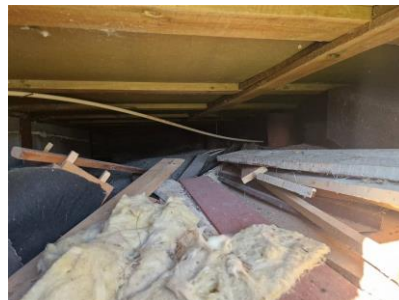
Vid kontroll av krypgrunden uppmättes fuktvärden över kritisk nivå för mikrobiell tillväxt och mikrobiell lukt upplevdes.

- Hela grunden är inte krypbar på grund av byggmaterial.

Uteluftsventilerade krypgrunder med bjälklag av organiskt material har ofta fuktskador på grund av naturlig fuktpåverkan. Lukten som känns i krypgrunden kan också spridas till boendemiljön. Fuktkvoten uppmättes till 21 %.

Vi rekommenderar en fördjupad undersökning för att bedöma orsak och omfattning.
