# Besiktningsprotokoll

Försäkringsbesiktning för Anticimex Säljarförsäkrat

| Fastighetsadress:<br>Skavsta Vita Villan | |

| Besiktningsdatum:<br>2025-03-07 | Protokollnummer:<br>68882869 |

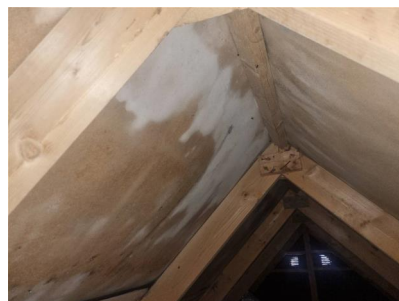
Underlagstaket har fuktfläckar.

Då det förekommer fuktfläckar på underlagstaket och yttertaket är äldre så rekommenderas det en fördjupad undersökning för att bedöma orsak och omfattning.

Vid kontroll av övriga vinden uppmättes fuktvärden under kritisk fuktnivå för mikrobiell tillväxt och en normal lukt upplevdes. Fuktkvoten i underlagstak/takbjälkar uppmättes till 14 %.

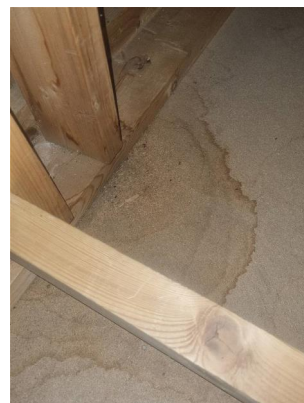
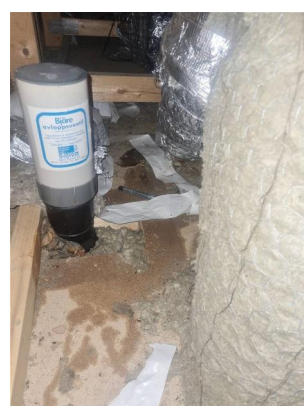
Yttertaket är äldre och i behov av renovering och fuktfläckar noterades på underlagstaket från vinden.

Taket är äldre och har passerat tiden för sin tekniska livslängd. Renovering av yttertaket rekommenderas. Kontakta en takentreprenör för en renovering. I samband med renoveringen bör omkringliggande konstruktioner kontrolleras för att upptäcka eventuella följdskador.

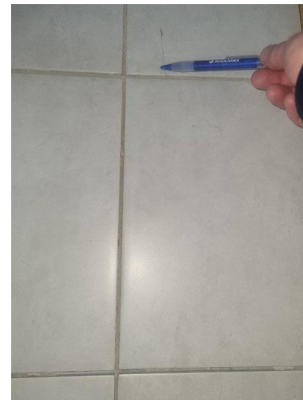
Sprickor och bom i klinkerplattor finns.

Felet som uppstått är att vidhäftningen mellan klinker och underlag har upphört. Sk "bom/ bomljud".

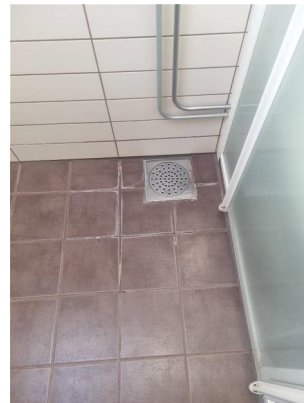
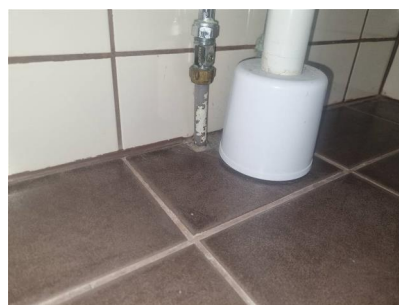
Golvbrunnen är placerad för nära vägg.

Det finns risk att tätskiktet inte har kunnat anslutas på rätt sätt, vilket kan leda till fuktskador.

Rör genomföring finns i golv.

Rör genomföringar i golv medför en ökad risk för att vatten tränger ner i omkringliggande konstruktioner och orsakar fuktskador.

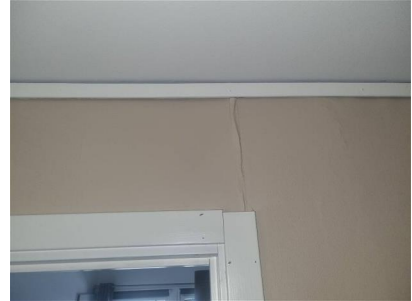
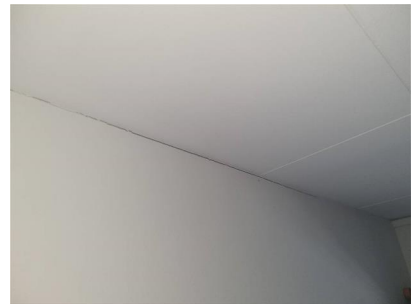
Sprickor finns i vägg.

Dessa bedöms inte ha lett till bakomliggande skador.

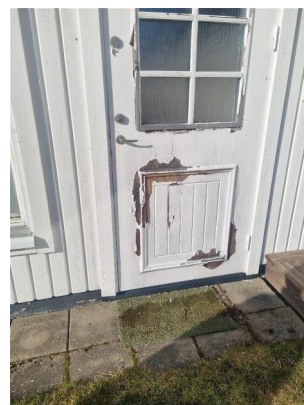
Färgsläpp finns från dörren.

Detta medför ökad risk för fuktskador.
