# Besiktningssprotokoll

Försäkringsbesiktning för Anticimex Säljarsförsäkrat

Fastighetsbeteckning: Norrskenet 5	
Fastighetsägare: Shab Boo Ghobadi	
Fastighetsadress: Vallbygatan 10	
Postnummer: 633 46	Ort: Eskilstuna

Besiktningdatum: 2023-03-09	Protokollnummer: 67492068
Temperatur: -4 °C	Väderlek: Molnigt
Tekniker: Marcus Eriksson-Boije	
E-post: marcus.eriksson-boije@anticimex.se	
Kontor: Eskilstuna	
Närvarande: 1931

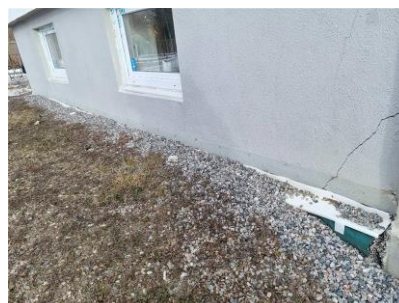
#### Utvändigt / Markförhållanden

Utvändigt fuktskydd ligger delvis oskyddat ovan mark.

Risk finns att det utvändiga fuktskyddet skadas och funktionen försämras.

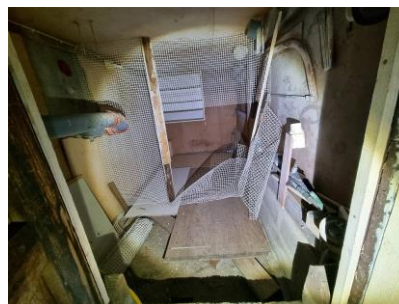
#### Utvändigt / Krypgrund & källarrum

Organiskt material finns i utrymmet.

När man har organiskt material i en fuktig miljö finns en ökad risk för mikrobiell tillväxt (angrepp av mikroorganismer). Detta kan i sin tur leda till att mikrobiell lukt sprids till boendemiljön.

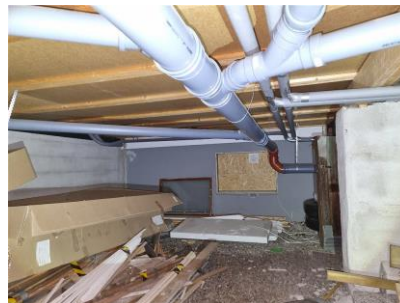
Vid kontroll av konstruktionen i kryppgrund uppmättes fuktvärden under kritisk fuktnivå för mikrobiell tillväxt och normal lukt upplevdes.

Golvbjälklaget ovan den uteluftsventilerade kryppgrunden riskerar att drabbas av fuktskador på grund av naturlig fuktpåverkan. Detta kan i sin tur leda till mikrobiella skador (angrepp av mikroorganismer) som kan leda till att mikrobiell lukt sprids till boendemiljön.

Fuktkvoten uppmättes till 9% i blindbottenbrädor.

Det finns risk för mikrobiell tillväxt om den relativa fuktigheten (RF) i den omgivande luften är över 75%. I furuvirke motsvarar det en fuktkvot (FK) på 17%.

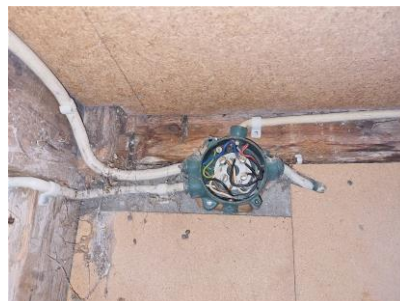
Skyddslock saknas på kopplingsdosa.

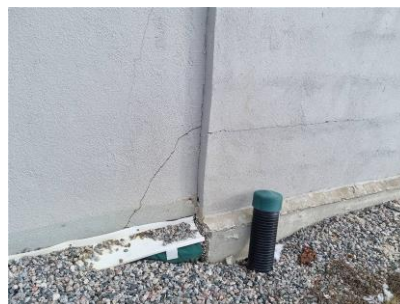
### Utvändigt / Sockel

Sprickor finns i sockel.

Dessa bedöms inte ha lett till bakomliggande skador.

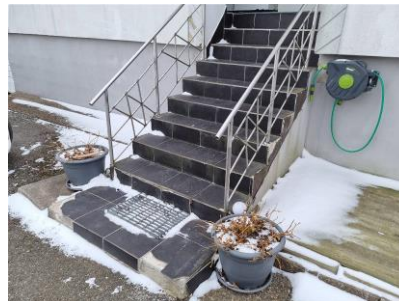
### Utvändigt / Entrébro

Klinker och puts släpp finns i entrétrappa.

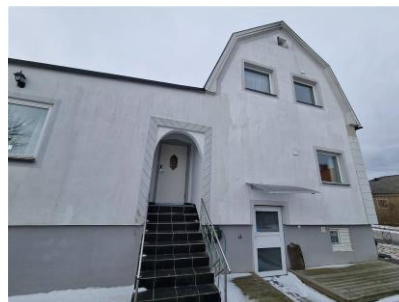
### Utvändigt / Fasad

Putssläpp och färgskiftningar förekommer. Skärmtak över källarentren sitter löst och sprickor finns omkring infästning.

Då den putsade fasaden har brister finns risk att vatten tränger in i bakomvarande konstruktion med fuktrelaterade skador som följd.

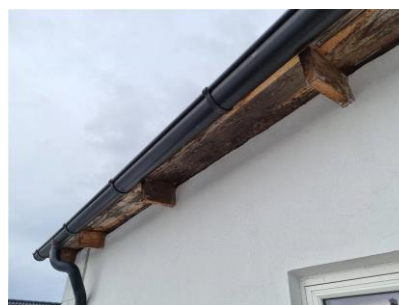
Takfot är i behov av målning/underhåll.

Fasadbeklädnad och träkonstruktioner där målningsbehov finns riskerar att få fukt- och rötskador på grund av sämre vattenavvisande förmåga. För att öka livslängden rekommenderas målning och underhåll.

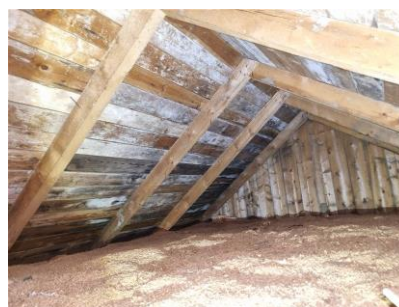
### Utvändigt / Nockvind

Vid kontroll av vinden har fuktvärden under kritisk fuktnivå för mikrobiell tillväxt uppmätts, dock finns mikrobiell påväxt på underlagstak.

Fuktkvoten i underlagstak/takbjälkar uppmättes till 11 %.

Det finns risk för mikrobiell tillväxt om den relativa fuktigheten (RF) i den omgivande luften är över 75 %. I furuvirke motsvarar det en fuktkvot (FK) på 17 %.

Den upptäckta mikrobiella påväxten på underlagstaket är ett tecken på att vinden har tillförts eller tillförs fukt inifrån bostaden. Observera att besiktning av bostadens ventilationssystem inte har ingått i uppdraget.

För att komma tillrätta med detta kan fukttillförseln inifrån bostaden behöva minskas. Det kan göras genom att ventilationen i bostaden förbättras samt att eventuella otätheter i vindsbjälklaget (tak-/väggvinklar, taklucka med mera) tätas. Läs Anticimex faktablad om oppvärmda vindsutrymmen för tips och råd.

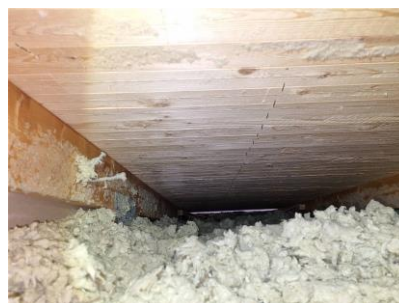
### Utvändigt / Vind över tillbyggnad.

Vid kontroll av vinden uppmättes fuktvärden under kritisk fuktnivå för mikrobiell tillväxt och en normal lukt upplevdes.

Fuktkvoten i underlagstak/takbjälkar uppmättes vid besiktningstillfället till 7 % (Gränsvärde 17%).

Vinden är endast besiktigad från luckan.

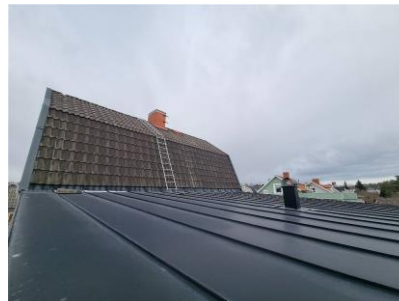
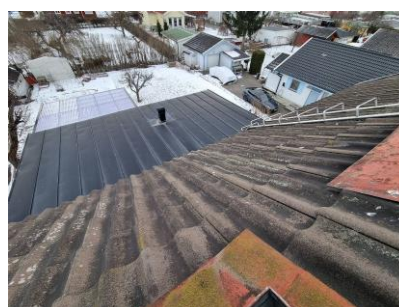
### Utvändigt / Tak

Enstaka takpannor ligger ur sitt rätta läge och skorstenen saknar väderskydd.

Då det förekommer takpannor som ej ligger i sitt rätta läge finns det risk för fuktskador på underliggande konstruktioner.

Väderskydd kan monteras för att skydda mot nederbörd som annars kan orsaka fuktskador och frostsprängning i skorstenen/ murstocken.

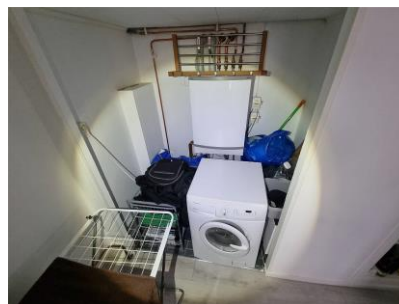
### Källarplan / Groventré

Tätskikt finns inte i golvbrunn samt bristfällig tröskel.

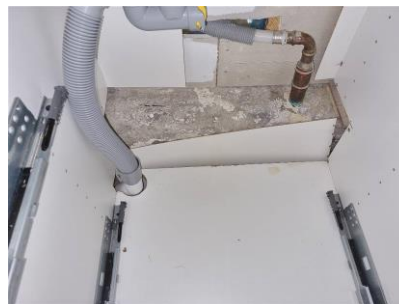
### Källarplan / Kök

- ⚠ Fuktskydd saknas i diskbänksskåp och under kyl/frys.

Utan fuktskydd är det svårt att upptäcka läckage från rörledningar. Vatten kan då tränga in i omkringliggande konstruktioner och orsaka fuktskador.

För att upptäcka eventuella läckage, installera ett fuktskydd.

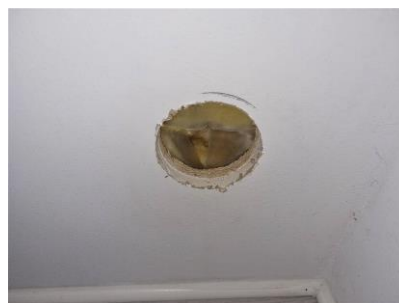
### Källarplan / Allrum

- ⚠ Vid kontroll av konstruktion uppmättes fuktvärden under kritisk nivå för mikrobiell tillväxt och normal lukt upplevdes.

Källargrundmurar med påreglade isolerade ytterväggar. Den relativa fuktigheten uppmättes till 38 % i yttervägg och en normal lukt kunde kännas i golv/vägg vinkel.

Befintlig påreglad vägg och eventuella väggsyllar riskerar att drabbas av fuktskador på grund av naturlig fuktpåverkan. Detta i sin tur kan leda till mikrobiella skador (angrepp av mikroorganismer) som kan resultera i att mikrobiell lukt sprids till boendemiljön. Om regler/syllar är tryckimpregnerade kan även en kemisk lukt förekomma.

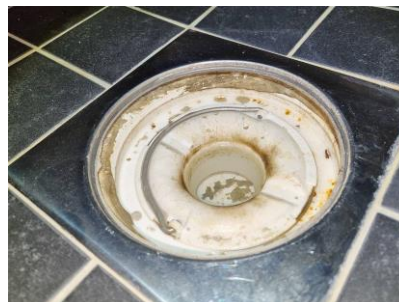
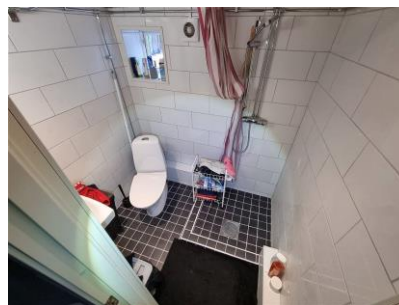
### Källarplan / Dusch/Toalett

- ⚠ Tätskikt finns inte i golvbrunn och golvsockel sluter tätt mot golvet. Missljud från fläkt noterades.

När tätskikt saknas i golvbrunnen och sockel sluter tätt mot golvet innebär det risk för fuktskador.

Normala fuktvärden indikerades mot klinker/kakel.

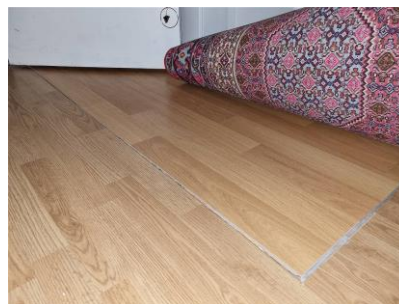
### Entréplan / Entréhall

Olika golv typer förekommer golvbeklädnad är ej fackmässigt lagt.

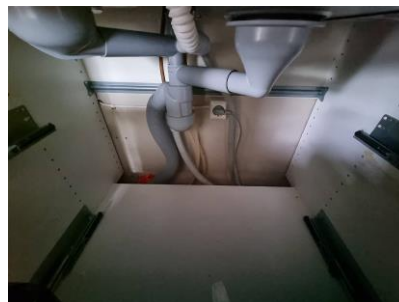
### Entréplan / Kök/Matplats

Fuktskydd saknas i diskbänksskåp och under kyl/frys.

Utan fuktskydd är det svårt att upptäcka läckage från rörledningar. Vatten kan då tränga in i omkringliggande konstruktioner och orsaka fuktskador.

För att upptäcka eventuella läckage, installera ett fuktskydd.

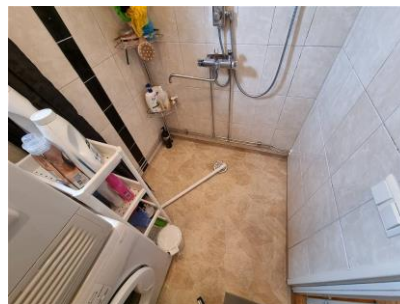
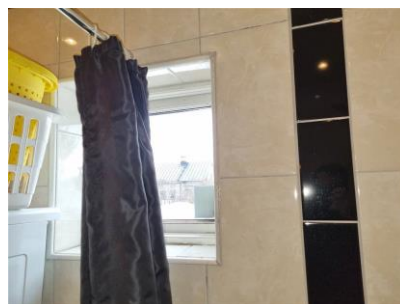
### Entréplan / Duschrum

Rörgenomföring finns i plats för bad/dusch och i golv.  
Fönster är delvis placerat i duschzon.

Rörgenomföringar i väggen och fönster i duschzon medför en ökad risk för att vatten tränger in i omkringliggande konstruktioner och orsakar fuktskador.

Fuktindikering i utrymmet gav inga förhöjda fuktindikationer.

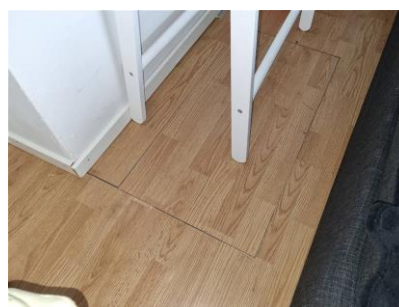
### Entréplan / Sovrum 1

Golvbeklädnad är ej fackmässigt lagt.

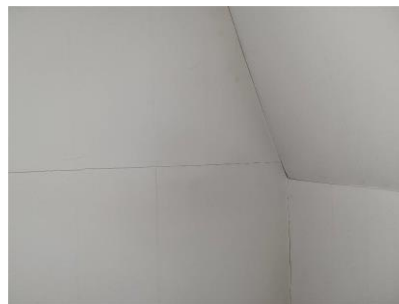
### Övre plan / Allmänt hela huset

Smärre rörelsesprickor finns i väggar och tak.

Dessa bedöms inte ha lett till bakomliggande skador.
