# Besiktningsprotokoll

Försäkringsbesiktning för Anticimex Säljarförsäkrat

| Fastighetsadress:<br>Skogvaktarvägen 71a | |

| Besiktningsdatum:<br>2025-10-16 | Protokollnummer:<br>69304633 |

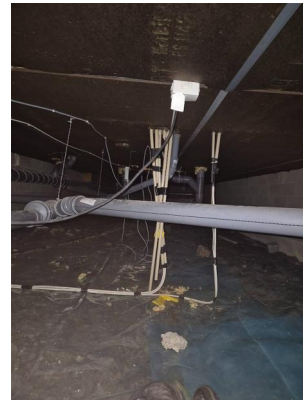
Krypgrund med installerad avfuktare.

I husets krypgrund finns en krypgrundsavfuktare installerad. Syftet med denna installation är att genom avfuktning hålla fuktigheten i krypgrunden på en så låg nivå att ingen tillväxt av mikroorganismer är möjlig. För att detta ska fungera är det viktigt att installationen servas årligen med bland annat filterbyte och kontroll av inställningar så att fuktigheten inte stiger.

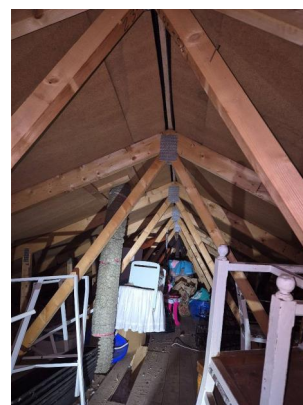
Underlagstaket består av träfiberskivor.

Vid kontroll av vinden uppmättes fuktvärden under kritisk fuktnivå för mikrobiell tillväxt och en normal lukt upplevdes.

Fuktkvoten i underlagstak/takbjälkar uppmättes till 10%.

Eftersom underlagstaket består av träfiberskivor utan yttre täckning av papp under takbeklädningen, finns risk vid ogynnsam väderlek att regnvatten/snö tränger in i skivskarvar med läckage på vindsutrymmet som följd. Med tiden kan även träfiberskivorna drabbas av fuktskador.

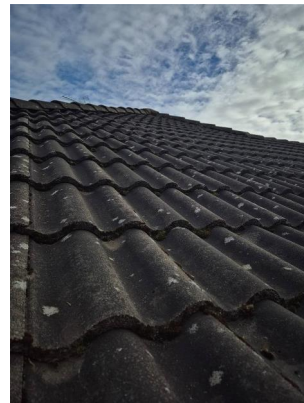
Mosspåväxt finns på takpannor.

Mossa som växer på taket kan leda till att taktäckningen har ett minskat motstånd mot vatteninträngning. Detta i sin tur kan leda till fuktskador på träläkt och takkonstruktionen vilket kan resultera i mikrobiella skador (angrepp av mikroorganismer).

För att öka livslängden på taket rekommenderas att mossan tas bort från takpannorna.

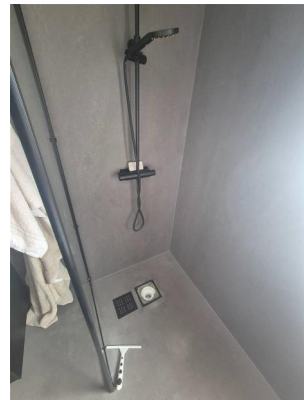
Fuktindikering i utrymmet gav inga förhöjda fuktindikationer.

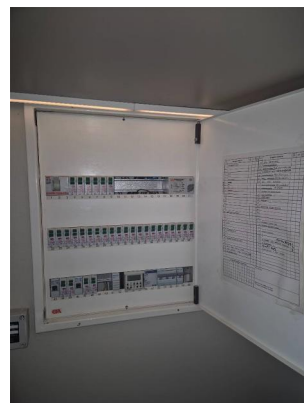
Normala fuktvärden indikerades mot klinker/kakel.

El-centralen har jordfelsbrytare.

Jordfelsbrytare finns installerad vid elcentralen.
