# Besiktningsprotokoll

Försäkringsbesiktning för Anticimex Säljarförsäkrat

| Fastighetsadress:<br>Lida Karlstorp 2 | |

| Besiktningsdatum:<br>2026-01-02 | Protokollnummer:<br>69480204 |

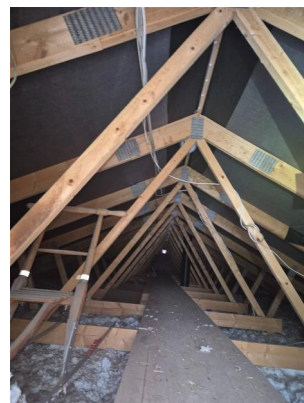
Vid kontroll av vinden uppmättes fuktvärden under kritisk fuktnivå för mikrobiell tillväxt och en normal lukt upplevdes.

Det finns risk för mikrobiell tillväxt om den relativa fuktigheten (RF) i den omgivande luften är över 75 %. I furuvirke motsvarar det en fuktkvot (FK) på 17 %.

Fuktkvoten i underlagstak/takbjälkar uppmättes till 12 %.

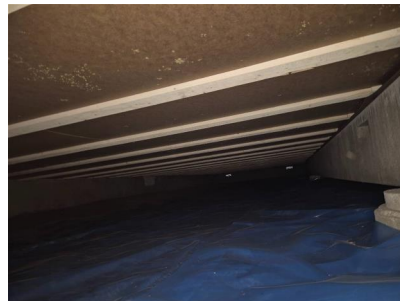
Vid kontroll av konstruktionen i krypgrund uppmättes fuktvärden under kritisk fuktnivå för mikrobiell tillväxt och normal lukt upplevdes.

Golvbjälklaget ovan den uteluftsventilerade krypgrunden riskerar att drabbas av fuktskador på grund av naturlig fuktpåverkan. Detta kan i sin tur leda till mikrobiella skador (angrepp av mikroorganismer) som kan leda till att mikrobiell lukt sprids till boendemiljön.

Det finns risk för mikrobiell tillväxt om den relativa fuktigheten (RF) i den omgivande luften är över 75 %. I furuvirke motsvarar det en fuktkvot (FK) på 17 %.

Fuktkvoten uppmättes till 9 %.

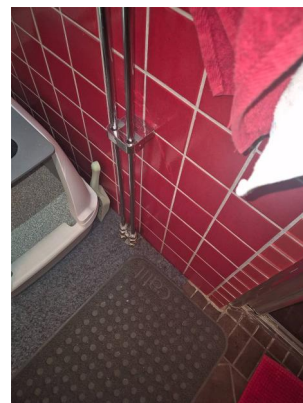
Rör genomföring finns i golv.

Rör genomföringar i golv medför en ökad risk för att vatten tränger ner i omkringliggande konstruktioner och orsakar fuktskador.

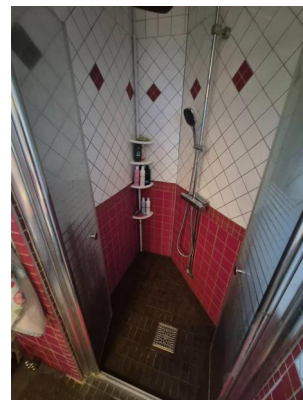
Normala fuktvärden indikerades mot klinker/kakel.

Fuktindikering mot kakel och klinker som regelbundet vattenbegjuts är svårt att utföra då även det underliggande fästmassan kan ge utslag på instrumentet utan att skada föreligger. Fuktindikering har dock utförts i delar av utrymmet som ej vattenbegjuts samt i angränsande rum/konstruktioner, utan avvikelser.

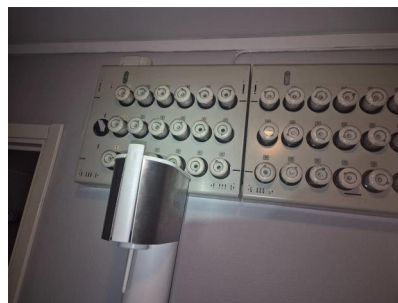
Jordfelsbrytare finns ej.

Det finns inget krav att hus byggda före år 2000 ska ha jordfelsbrytare. Jordfelsbrytaren minskar dock risken för personskador och brand orsakade av elanläggningen.

Kontakta en elektriker för kontroll och åtgärd.

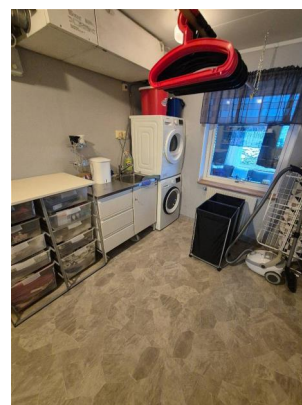
Fuktindikering i utrymmet gav inga förhöjda fuktindikationer.

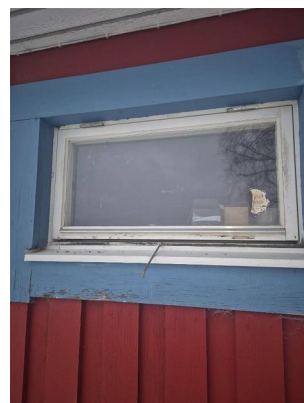
Torrspäckor finns på fönster.

Dessa bedöms inte ha lett till bakomliggande skador.

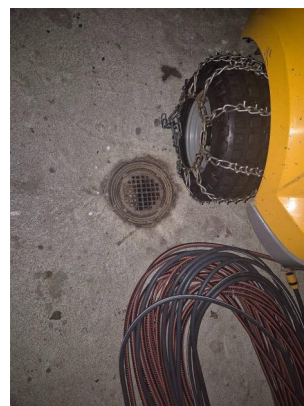
Gjutjärnsbrunnen är rostangripen.

Denna rekommenderas att bytas ut vid en framtida renovering av utrymmet.
