# Besiktningsprotokoll

Försäkringsbesiktning för Anticimex Säljarförsäkrat

| Hyndevad 22:49 | |
| Farmvägen 14 | |

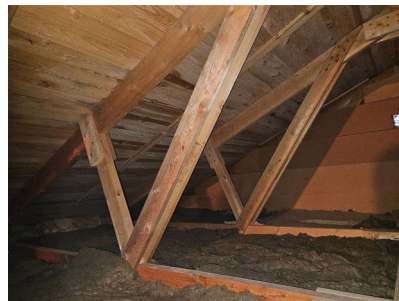
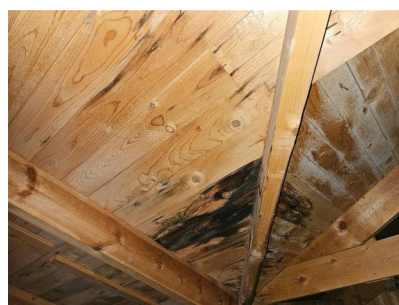
Vid kontroll av vinden har fuktvärden under kritisk fuktnivå för mikrobiell tillväxt uppmätts, dock finns mikrobiell påväxt på underlagstak.

Den upptäckta mikrobiella påväxten på underlagstaket är ett tecken på att vinden har tillförts eller tillförs fukt inifrån bostaden. Observera att besiktning av bostadens ventilationssystem inte har ingått i uppdraget. För att komma tillrätta med detta kan fuktillförseln inifrån bostaden behöva minskas. Det kan göras genom att ventilationen i bostaden förbättras samt att eventuella otätheter i vindsbjälklaget (tak-/väggvinklar, taklucka med mera) tätas. Läs Anticimex faktablad om uppvärmda vindsutrymmen för tips och råd.

Det finns risk för mikrobiell tillväxt om den relativa fuktigheten (RF) i den omgivande luften är över 75 %. I furuvirke motsvarar det en fuktkvot (FK) på 17 %.

Fuktkvoten i underlagstak/takbjälkar uppmättes till 15 %.

Fläckar/missfärgningar finns i underlagstak vid rännadal, dessa bedöms vara äldre och fuktindikerades utan anmärkning.

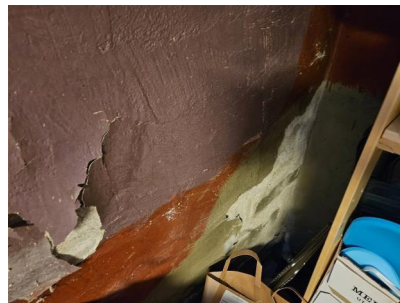
Utvändigt fuktskydd är äldre och puts samt färgsläpp förekommer mot ytterväggar.

Eftersom källarens utvändiga fuktskydd (dagvattenssystem, dräneringssystem samt källarytterväggarnas utvändiga fuktskydd) är äldre, så kan systemet ha nedsatt funktion. Detta ökar risken för invändiga fuktskador i källaren.

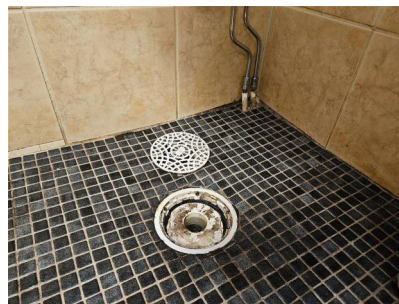
Rör genomföring finns i golv i duschzon.

Golvbrunnsmanschett är synlig under klämring i golvbrunnen, golvbrunn delvis tätad med silicon.

Rör genomföringar i golvet medför en ökad risk för att vatten tränger ner i omkringliggande konstruktioner och orsakar fuktskador. Synlig golvbrunnsmanschett samt silicontätning i golvbrunnen förstärker denna risk.
