Besiktningssprotokoll

Försäkringsbesiktning för Anticimex Säljarsförsäkrat

Fastighetsbeteckning: Ägoskiftet 11	
Fastighetsadress: Vårgårdesgatan 13	
Postnummer: 63347	Ort: Eskilstuna

Besiktningdatum: 2026-01-22	Protokollnummer: 69512267
Temperatur: 0 °C	Väderlek: Mulet
Tekniker: Carl Segelborg	
E-post: Carl.segelborg@anticimex.se	
Kontor: Eskilstuna	
Närvarande: Besiktningstekniker: Carl Segelborg & Jennifer Nordlejon Anticimex Sörmland

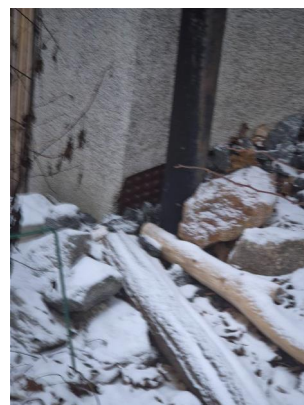
Utvändigt / Sockel

Utvändigt fuktskydd ligger oskyddat ovan mark.

Risk finns att det utvändiga fuktskyddet skadas och funktionen försämras.

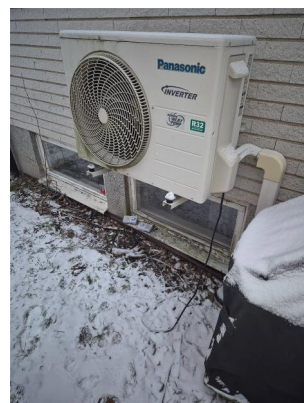
Kondensvatten från luftvärmepumpens utedel leds inte bort från husgrunden.

Detta medför ökad risk för att vatten tränger in i anslutande konstruktioner, vilket i sin tur kan leda till fuktrelaterade skador. Observera att besiktning av byggnadens värmesystem eller värmepumpen inte har ingått i uppdraget.

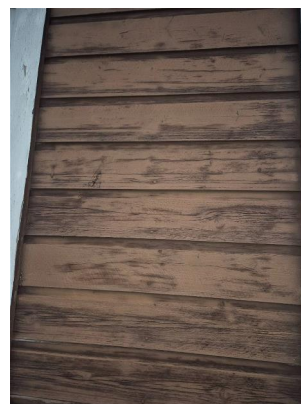
Utvändigt / Fasad

Fasadpanelen är i behov av målning/underhåll.

Fasadbeklädnad och träkonstruktioner där målningsbehov finns riskerar att få fukt- och rötskador på grund av sämre vattenavvisande förmåga. För att öka livslängden på fasadbeklädnaden rekommenderas målning och underhåll.

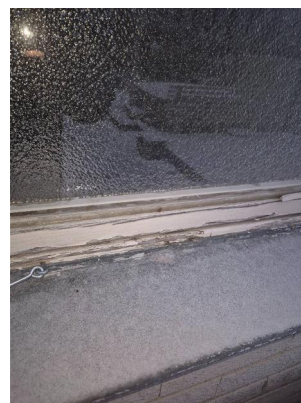
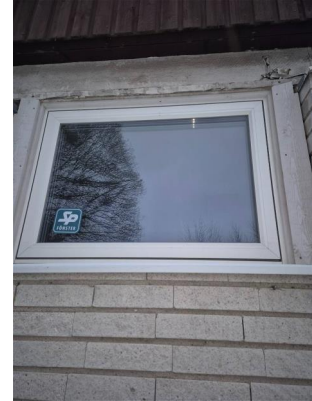
Utvändigt / Fönster

- Fönster är i behov av målning/underhåll.
- Överbleck saknas ovan fönster.

Fönsterbågar och fönsterkarmar där målningsbehov finns riskerar att få fukt- och rötskador på grund av sämre vattenavvisande förmåga.

För att öka livslängden på fönster rekommenderas målning och underhåll.

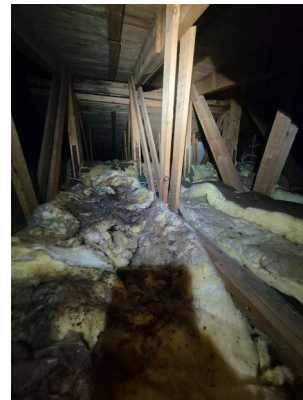
Utvändigt / Vind

Vindsutrymmet saknar landgångar.

Vid kontroll runt vindsluckan var det inget avvikande eller förhöjda fuktvärden. Men eftersom det saknas landgångar har ej hela vinden besiktats.

Jag rekommenderar en kompletterande besiktning när landgång monterats.

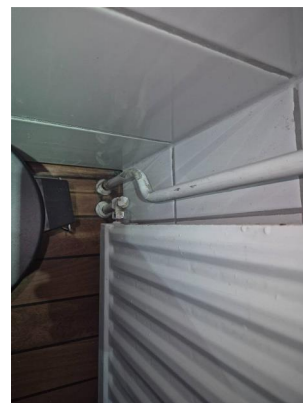
Entréplan / Badrum/Wc

⚠ Rörgenomföring finns i golv.

Rörgenomföringar i golvet medför en ökad risk för att vatten tränger ner i omkringliggande konstruktioner och orsakar fuktskador.

Fuktindikering i utrymmet gav inga förhöjda fuktindikationer.

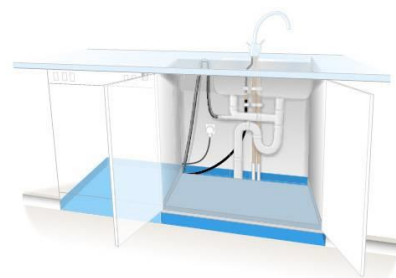
Entréplan / Kök

✎ Fuktskydd saknas i diskbänkskåp.

Utan fuktskydd är det svårt att upptäcka läckage från rörledningar. Vatten kan då tränga in i omkringliggande konstruktioner och orsaka fuktskador.

För att upptäcka eventuella läckage, installera ett fuktskydd.

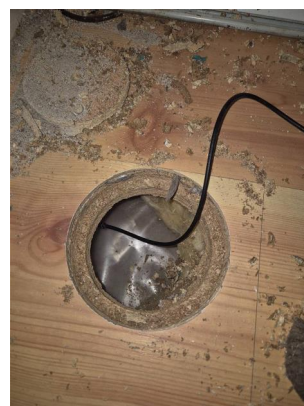
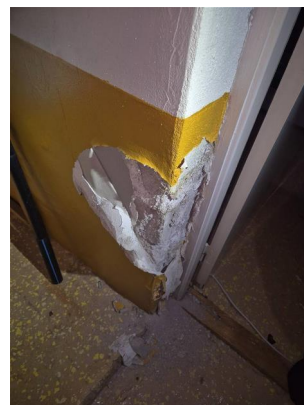
Källarplan / Allmänt

Vid kontroll i gillestugan uppmättes fuktvärden över kritisk nivå för mikrobiell tillväxt (fuktkvot 19 %), och mikrobiell lukt kunde upplevas. Puts- och färgsläpp på källarväggarna tyder på fuktpåverkan. Konstruktionen med betongplatta på mark utan isolering och uppreglat golv direkt mot betongen är känslig för naturlig fuktvandring.

🔍 Vid kontroll av konstruktion uppmättes fuktvärden över kritisk nivå för mikrobiell tillväxt och mikrobiell lukt upplevdes.

Puts- och färgsläpp finns på källarväggar.

Grundläggningen består av en betongplatta på mark utan underliggande isolering och med ett uppreglat isolerat golv dikt an betongen. Denna konstruktion får ofta skador på grund av naturlig fuktvandring.

Det finns risk för mikrobiell tillväxt om den relativa fuktigheten (RF) i den omgivande luften är över 75 %. I furuvirke motsvarar det en fuktkvot (FK) på 17 %.

Fuktkvoten uppmättes till 19 %.

Kontrollen utfördes i golvet långsida i gillestugan.

Det är därför jag rekommenderar en vidare utredning av källarplanet för att identifiera orsakerna och kunna planera lämpliga åtgärder.

Jag rekommenderar en fördjupad undersökning för att bedöma orsak och omfattning. Det är viktigt att tänka på att denna rekommendation om fördjupad undersökning gäller hela källarplanet.

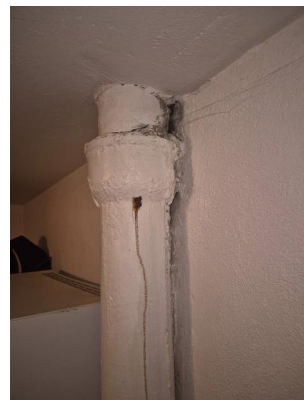
Husets rör- /avlopp- /värmeledningssystem är äldre.

Detta behöver inte betyda att systemen har några allvarliga brister, men äldre rör- /avlopp- /värmeledningssystem kan ha nedsatt funktion/brister på grund av sin ålder, vilket i värsta fall kan leda till läckage. Vi rekommenderar att en fackman kontaktas för att kontrollera husets rör- /avlopp- /värmeledningssystem samt för att hjälpa er med eventuella åtgärder. Observera att ingen besiktning av dessa system har ingått i uppdraget.

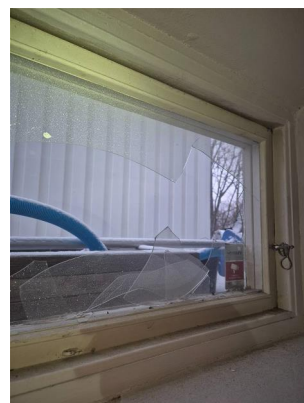
Källarplan / Gillestuga

Ett av källarfönsterna är trasigt.

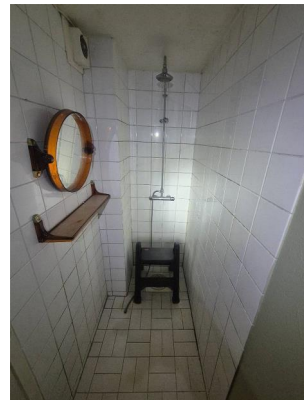
Källarplan / Dusch

- Våtutrymmet har äldre yt-/tätskikt.
- Gjutjärnsbrunnen är rostangripen.

Eftersom funktionen, som innebär att ytskiktet/tätskiktet ska vara vattentätt, kan vara nedsatt finns en ökad risk att vatten tränger igenom ytskiktet/tätskiktet med vattenskador i omkringliggande konstruktioner som följd.

Normala fuktvärden indikerades mot klinker/kakel.

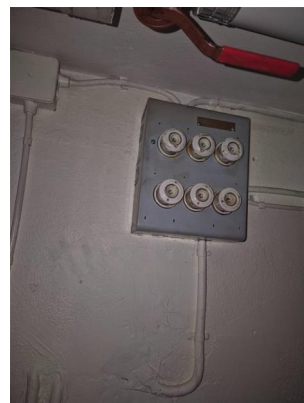
Källarplan / Pannrum

Jordfelsbrytare finns ej.

Det finns inget krav att hus byggda före år 2000 ska ha jordfelsbrytare. Jordfelsbrytaren minskar dock risken för personskador och brand orsakade av elanläggningen.

Kontakta en elektriker för kontroll och åtgärd.

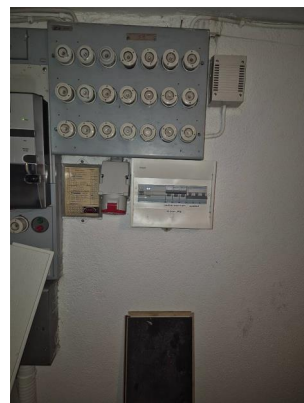
Källarplan / Passage

El-centralen har jordfelsbrytare.

Jordfelsbrytare finns installerad vid elcentralen.

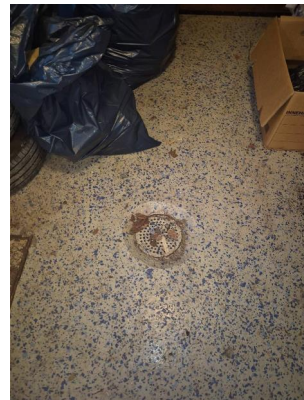
Källarplan / Garage

Gjutjärnsbrunnen är rostangripen.

Denna rekommenderas att bytas ut vid en framtida renovering av utrymmet.
