# Besiktningsprotokoll

Anticimex Överlåtelsebesiktning av småhus - nivå 1

| Fastighetsadress:<br>Lindgärdesvägen 7 | |

| Besiktningsdatum:<br>2026-01-27 | Protokollnummer:<br>69521043 |

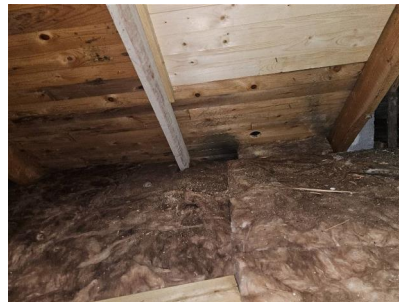
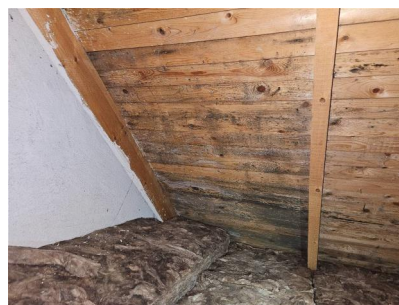
På vinden noterades det att mikrobiell påväxt finns, vilket kan bero på fukt från bostaden och bör åtgärdas genom förbättrad ventilation och eventuell tätning. Där åtgärder så som byte av delar av råspont och mögel sanering har påbörjats av nuvarande ägare och rekommenderas att detta arbete slutförts.

Mikrobiell påväxt finns på underlagstaket.

Detta kan vara ett tecken på att vinden tillförs fukt inifrån bostaden. Observera att besiktning av bostadens ventilationssystem inte har ingått i uppdraget.

För att komma tillrätta med detta kan fukttillförseln inifrån bostaden behöva minskas. Det kan göras genom att ventilationen i bostaden förbättras samt att eventuella otätheter i vindsbjälklaget (tak-/väggvinklar, taklucka med mera) tätas. Läs Anticimex faktablad om ouppvärmda vindsutrymmen för tips och råd.

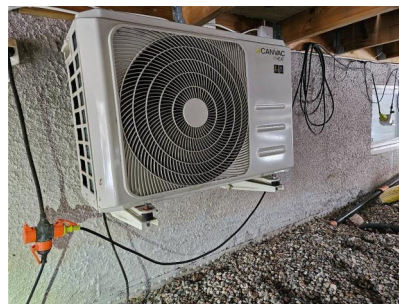
-Kondensvatten från luftvärmepumpens utedel leds inte bort från husgrunden.

-Ej fast installation av luft/luftvärmepumpen.

Detta medför ökad risk för att vatten tränger in i anslutande konstruktioner, vilket i sin tur kan leda till fuktrelaterade skador. Observera att besiktning av byggnadens värmesystem eller värmepumpen inte har ingått i uppdraget.

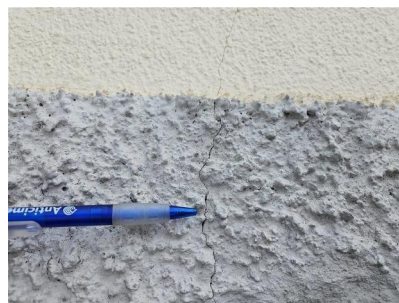
Sprickor finns i fasaden.

Dessa bedöms inte ha lett till bakomliggande skador.

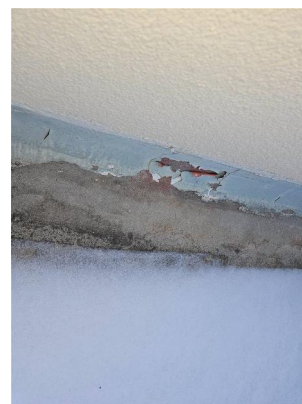
Färgsläpp förekommer.

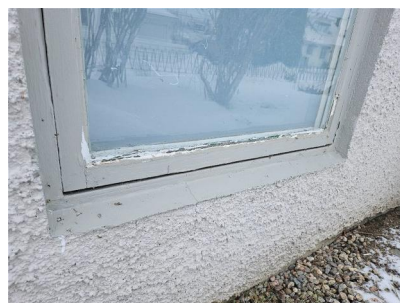
Fönster källarplan är i behov av målning/underhåll.

Fönsterbågar och fönsterkarmar där målningsbehov finns riskerar att få fukt- och rötskador på grund av sämre vattenavvisande förmåga.

För att öka livslängden på fönster rekommenderas målning och underhåll.

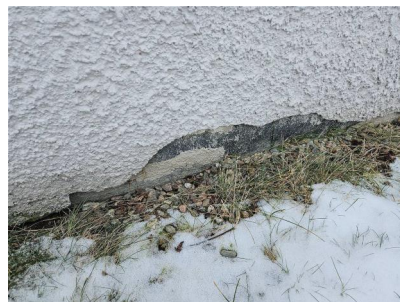
I källaren finns tecken på fuktpåverkan så som puts och färgsläpp, vilket tyder på att den utvändiga skyddet är äldre. Beroende på vad källarutrymmet skall användas till så kan det vara aktuellt med en dränering av huset.

- Utvändigt fuktskydd är äldre.
- Viss putssläpp förekommer på sockel.

Eftersom källarens utvändiga fuktskydd (dagvattenssystem, dräneringssystem samt källarytterväggarnas utvändiga fuktskydd) är äldre, så kan systemet ha nedsatt funktion. Detta ökar risken för invändiga fuktskador i källaren.

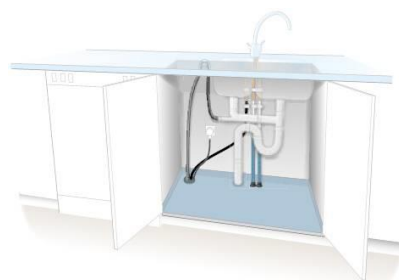
Fuktskydd saknas i diskbänksskåp.

Utan fuktskydd är det svårt att upptäcka läckage från rörledningar. Vatten kan då tränga in i omkringliggande konstruktioner och orsaka fuktskador.

För att upptäcka eventuella läckage, installera ett fuktskydd.

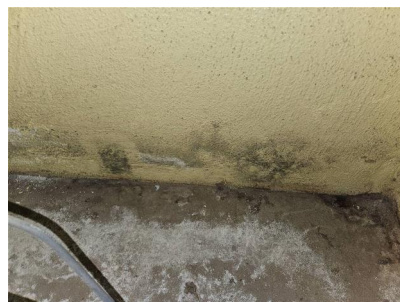
Puts- och färgsläpp finns på källarväggar.

Puts- och färg som släppt från underlaget invändigt på källarytterväggarna är ett tecken på att källarens utvändiga fuktskydd inte längre fungerar tillfredsställande.

För att åtgärda detta måste källarens utvändiga fuktskydd förbättras. Läs Anticimex faktablad om källare för tips och råd.

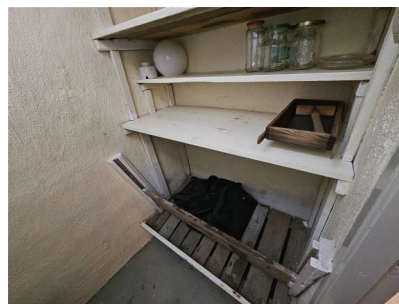
Trädetaljer i kontakt med betonggolvet och källarvägg.

Trädetaljer (hylla) kan via kapillärkraft bli fuktiga vilket kan leda till fuktskador. Vid misstanke om detta bör dessa delar bytas ut.
