# Besiktningsprotokoll

Försäkringsbesiktning för Anticimex Säljarförsäkrat

| Fastighetsadress:<br>Tallidsvägen 21 | |

| Besiktningsdatum:<br>2026-02-10 | Protokollnummer:<br>69531753 |

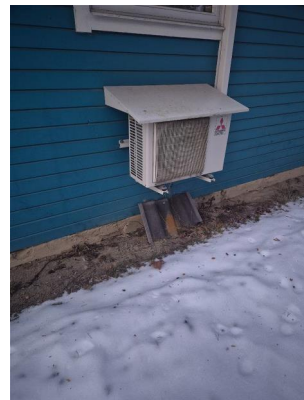
#### Utvändigt / Sockel

Kondensvatten från luftvärmepumpens utedel leds inte bort från husgrunden.

Detta medför ökad risk för att vatten tränger in i anslutande konstruktioner, vilket i sin tur kan leda till fuktrelaterade skador. Observera att besiktning av byggnadens värmesystem eller värmepumpen inte har ingått i uppdraget.

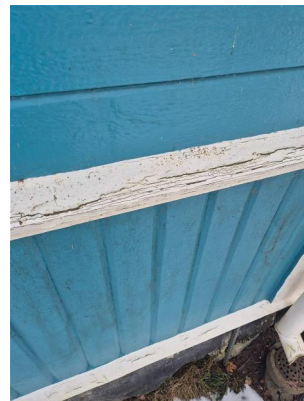
#### Utvändigt / Fasad

Fasadpanelen är i behov av målning/underhåll.

Fasadbeklädnad och träkonstruktioner där målningsbehov finns riskerar att få fukt- och rötskador på grund av sämre vattenavvisande förmåga. För att öka livslängden på fasadbeklädnaden rekommenderas målning och underhåll.

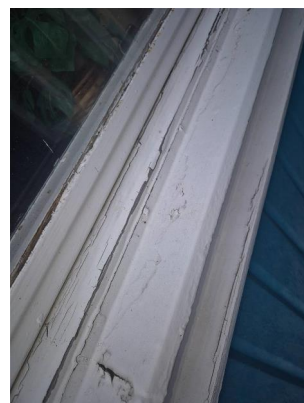
### Utvändigt / Fönster

- Fönster är i behov av målning/underhåll.
- Isolerglas är äldre.

Fönsterbågar och fönsterkarmar där målningsbehov finns riskerar att få fukt- och rötskador på grund av sämre vattenavvisande förmåga.

För att öka livslängden på fönster rekommenderas målning och underhåll.

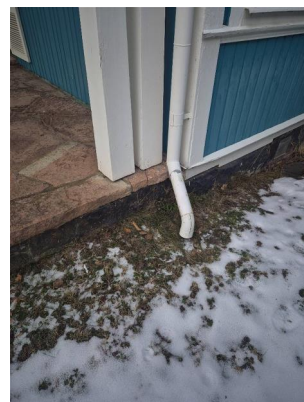
### Utvändigt / Hängrännor / Stuprör

Stuprör avslutas nära husliv.

Stuprör som avslutas intill husliv (ovan mark) kan medföra en ökad fuktbelastning på grundmur/sockel med fuktrelaterade skador som följd.

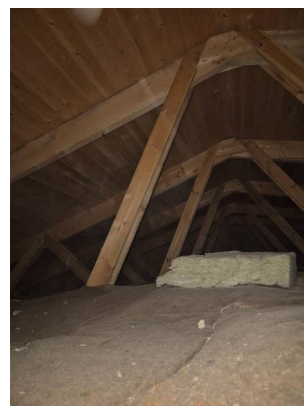
### Utvändigt / Vind poolhus

Vindsutrymmet saknar landgångar och för att säkert ta sig upp behöver man en plattformstege.

Vindsutrymmet kunde inte besiktas eftersom landgångar saknas.

Vi rekommenderar en kompletterande besiktning när landgång monterats.

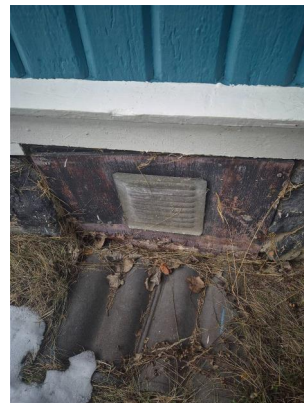
### Utvändigt / Torpargrund

Torpargrunden har ej besiktigats då luckan inte gick att öppna vid besiktningstillfället

Uteluftsventilerade torpargrunder med bjälklag av organiskt material har ofta fuktskador, som kan resultera i mikrobiella skador (angrepp av mikroorganismer) och i värsta fall rötskador. Torpargrunden har inte kunnat besiktigas eftersom det inte finns någon inspektionslucka in till Torpargrunden.

Jag rekommenderar en kompletterande besiktning när en inspektionslucka har öppnats.

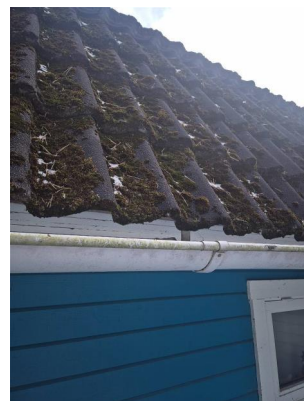
### Utvändigt / Tak poolrum

- Yttertaket är äldre.
- Mosspåväxt finns på takpannor.

Takpannor, plåtdetaljer och underlagspapp har enligt vår bedömning en begränsad livslängd. Eftersom husets taktäckning är äldre har det ett minskat motstånd mot vatteninträngning. Detta i sin tur kan leda till fuktskador på träläkt och vidare ner i underliggande konstruktioner.

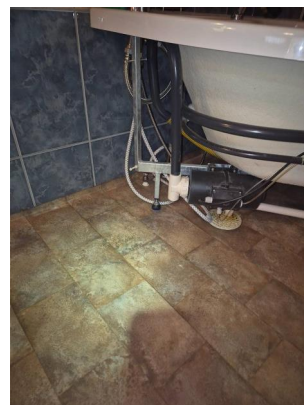
### Entréplan / Relax rum

Våtutrymmet har äldre yt-/tätskikt.

Eftersom funktionen, som innebär att ytskiktet/tätskiktet ska vara vattentätt, kan vara nedsatt finns en ökad risk att vatten tränger igenom ytskiktet/tätskiktet med vattenskador i omkringliggande konstruktioner som följd.

-----  
Fuktindikering i utrymmet gav inga förhöjda fuktindikationer.

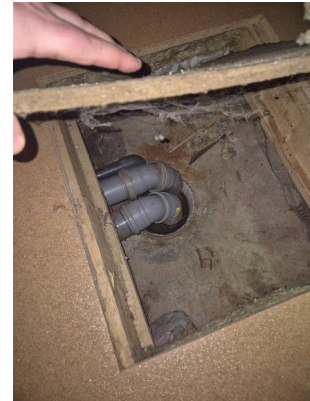
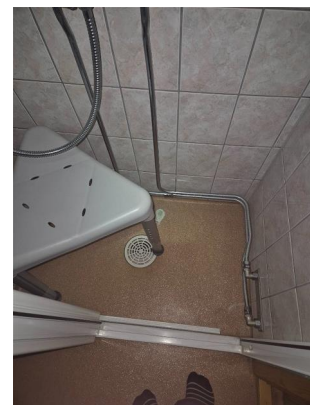
### Entréplan / Badrum/bastu

- Våtutrymmet har äldre yt-/tätskikt.
- Gjutjärnsbrunnen är rostangripen (Avrinning från relax och dusch går ner i en gjutjärnsbron)

Eftersom funktionen, som innebär att ytskiktet/tätskiktet ska vara vattentätt, kan vara nedsatt finns en ökad risk att vatten tränger igenom ytskiktet/tätskiktet med vattenskador i omkringliggande konstruktioner som följd.

-----  
Fuktindikering i utrymmet gav inga förhöjda fuktindikationer.

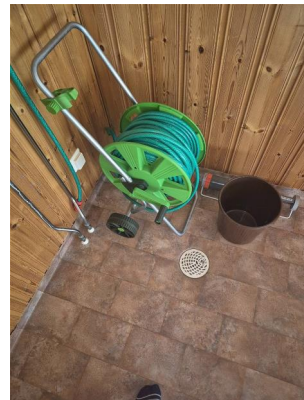
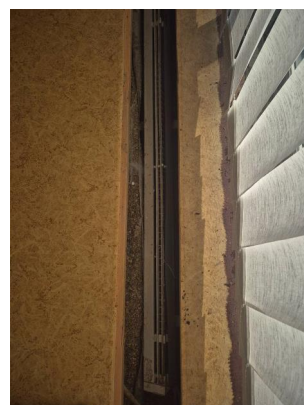
### Entréplan / Poolrum

- Våtutrymmet har äldre yt-/tätskikt.

Eftersom funktionen, som innebär att ytskiktet/tätskiktet ska vara vattentätt, kan vara nedsatt finns en ökad risk att vatten tränger igenom ytskiktet/tätskiktet med vattenskador i omkringliggande konstruktioner som följd.

Fuktindikering i utrymmet gav inga förhöjda fuktindikationer.

Infällda element vid fönsterpartier. Bör ses över och göras rent innan igångsättning.

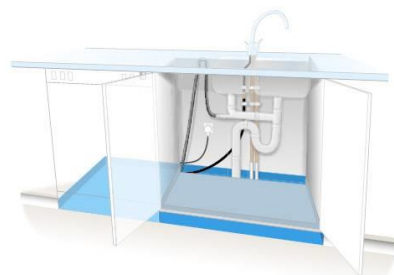
### Entréplan / Kök

Fuktskydd saknas i diskbänksskåp.

Utan fuktskydd är det svårt att upptäcka läckage från rörledningar. Vatten kan då tränga in i omkringliggande konstruktioner och orsaka fuktskador.

För att upptäcka eventuella läckage, installera ett fuktskydd.

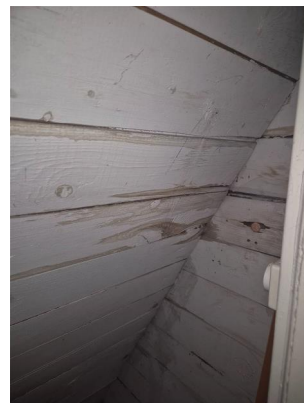
### Övre plan / Vindsförråd 1

Fuktfäckar var torra vid besiktningstillfället.

Bedöms ha skett innan takomläggningen.

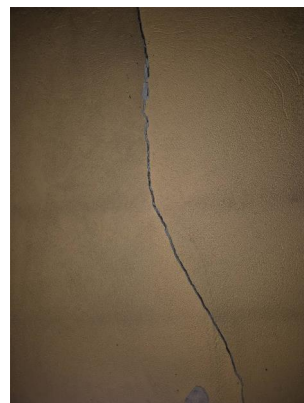
### Källarplan / Allmänt

- Puts- och färgsläpp finns på källarväggar.
- Större Spricka finns i vägg.

Puts- och färg som släppt från underlaget invändigt på källarytterväggarna är ett tecken på att källarens utvändiga fuktskydd inte längre fungerar tillfredsställande.

För att åtgärda detta måste källarens utvändiga fuktskydd förbättras. Läs Anticimex faktablad om källare för tips och råd.

Gällande sprickan i väggen så rekommenderar jag att man utreder detta vidare.

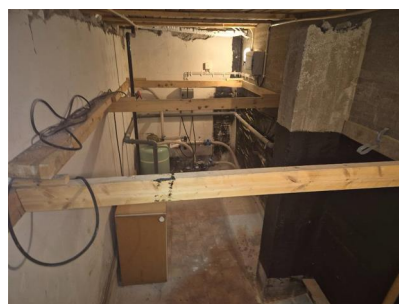
### Källarplan / Utrymme under relaxrum

Se notering Källarplan/allmänt.

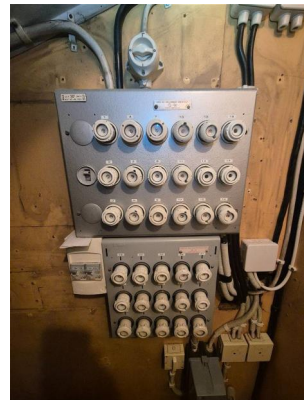
### Källarplan / Trappa

Jordfelsbrytare finns delvis installerad i den äldre elanläggningen.

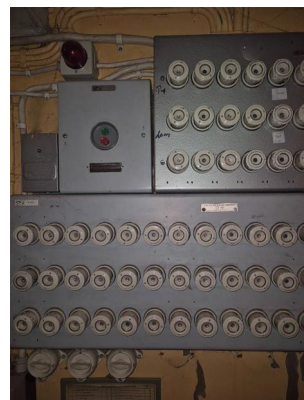
### Källarplan / Hall

Jordfelsbrytare finns ej.

Det finns inget krav att hus byggda före år 2000 ska ha jordfelsbrytare. Jordfelsbrytaren minskar dock risken för personskador och brand orsakade av elanläggningen.

Kontakta en elektriker för kontroll och åtgärd.

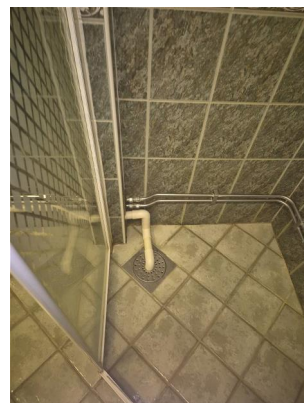
### Källarplan / Tvättstuga/dusch

- Våtutrymmet har äldre yt-/tätskikt.
- Golvbrunnen är placerad för nära vägg.

Eftersom funktionen, som innebär att ytskiktet/tätskiktet ska vara vattentätt, kan vara nedsatt finns en ökad risk att vatten tränger igenom ytskiktet/tätskiktet med vattenskador i omkringliggande konstruktioner som följd.

-----  
Normala fuktvärden indikerades mot klinker/kakel.

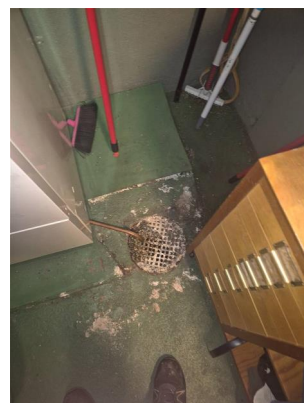
### Källarplan / Pannrum

Gjutjärnsbrunnen är rostangripen.

Denna rekommenderas att bytas ut vid en framtida renovering av utrymmet.

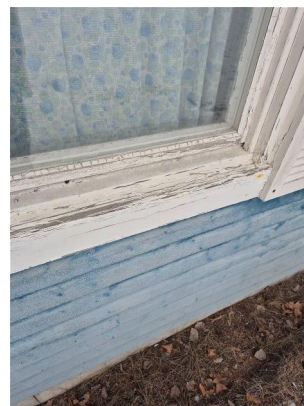
Fönsterbågar och fönsterkarmar där målningsbehov finns riskerar att få fukt- och rötskador på grund av sämre vattenavvisande förmåga.

För att öka livslängden på fönster rekommenderas målning och underhåll.

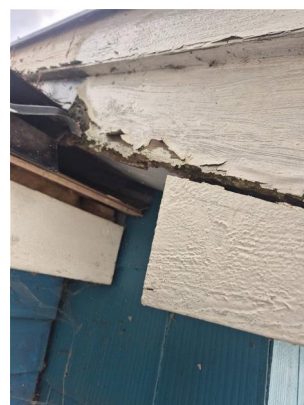
#### Utvändigt / Garageport

Rötskador i fasaden är ett tecken på bristande fuktskydd/hög fuktpåverkan, som även kan leda till fuktelaterade skador i bakomliggande konstruktioner.

jag rekommenderar att man kontakter en byggnadsentreprenör för åtgärdsförslag.

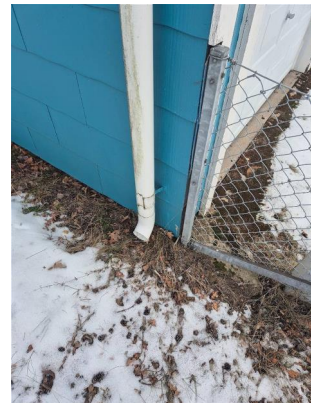
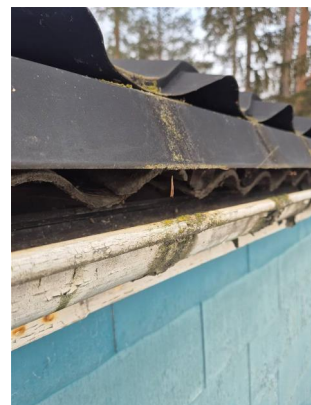
### Utvändigt / Hängrännor / Stuprör

- Stuprör avslutas nära husliv.
- Taket avslutas utanför hängränna.

För att undvika förhöjd fuktbelastning på byggnad bör hängränna flyttas ut för att samla upp vatten från taket.

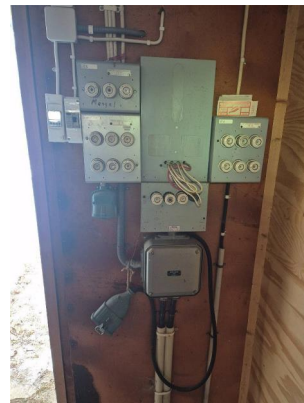
Denna typ av uttag tillverkas inte längre då de anses medföra en stor risk för personskada.

Kontakta en elektriker för kontroll och åtgärd.

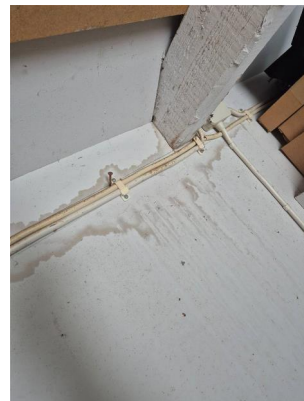
### Garage invändigt / Verkstad

Väggen har fuktfläckar.

Fuktfläckar kan bero på olika saker, och kan vara ett tecken på en tidigare eller en pågående fuktskada.

Jag rekommenderar en fördjupad undersökning för att bedöma orsak och omfattning.
