# Besiktningsprotokoll

Försäkringsbesiktning för Anticimex Säljarförsäkrat

| Fastighetsadress:<br>Ringvägen 47 | |

| Besiktningsdatum:<br>2026-02-16 | Protokollnummer:<br>69538009 |

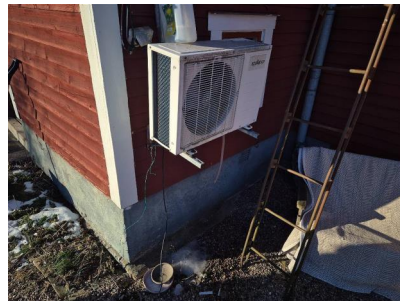
Kondensvatten från luftvärmepumpens utedel leds inte bort från husgrunden.

Detta medför ökad risk för att vatten tränger in i anslutande konstruktioner, vilket i sin tur kan leda till fuktrelaterade skador. Observera att besiktning av byggnadens värmesystem eller värmepumpen inte har ingått i uppdraget.

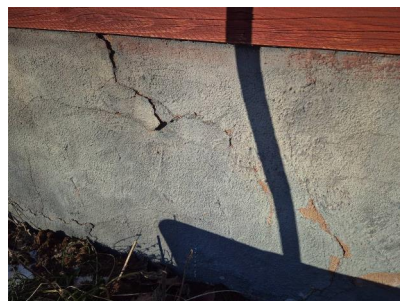
Sprickor och putssläpp finns i sockel.

Dessa bedöms inte ha lett till bakomliggande skador.

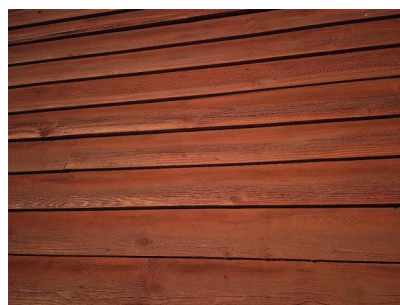
Fasadpanelen, vindschivor och trädetaljer är i behov av målning/underhåll och torrsprickor finns.

Fasadbeklädnad och träkonstruktioner där målningsbehov finns riskerar att få fukt- och rötskador på grund av sämre vattenavvisande förmåga. För att öka livslängden på fasadbeklädnaden rekommenderas underhåll.

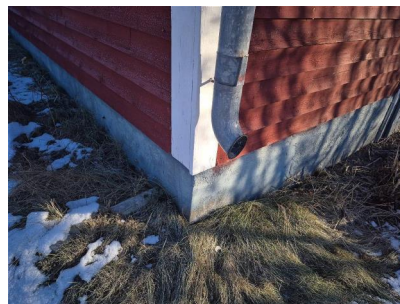
Stuprör avslutas nära huset.

Stuprör som avslutas intill husliv (ovan mark) kan medföra en ökad fuktbelastning på grundmur/sockel med fuktrelaterade skador som följd.

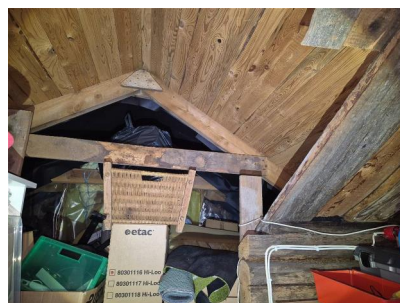
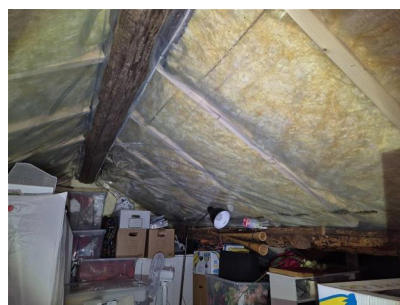
Vid kontroll av vinden uppmättes fuktvärden under kritisk fuktnivå för mikrobiell tillväxt och en normal lukt upplevdes.

Fuktkvoten i underlagstak/takbjälkar uppmättes vid besiktningstillfället till 7 % (Gränsvärde 17%).

Det finns risk för mikrobiell tillväxt om den relativa fuktigheten (RF) i den omgivande luften är över 75 %. I furuvirke motsvarar det en fuktkvot (FK) på 17 %.

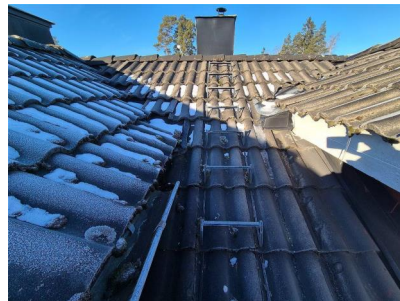
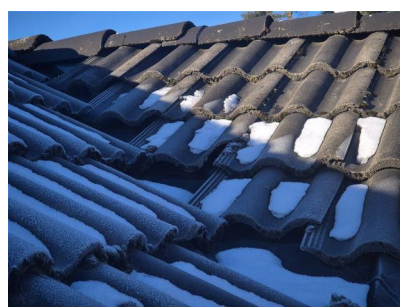
Yttertaket är äldre och skadade takpannor förekommer.

Takpannor, plåtdetaljer och eventuell takpapp har enligt vår bedömning en begränsad livslängd. Eftersom husets taktäckning är äldre har det ett minskat motstånd mot vatteninträngning. Detta i sin tur kan leda till fuktskador på träläkt och vidare ner i underliggande konstruktioner.

Taket är besiktat från stegen uppställd mot takfoten och från marken.

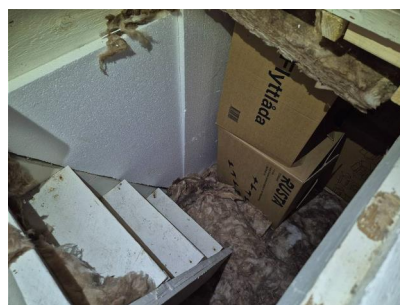
Luckan till den isolerade matkällaren är placerad i utrymmet under trappan.

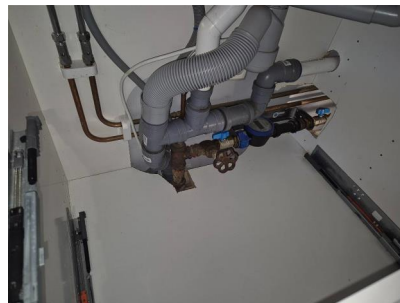
Fuktskydd saknas i diskbänksskåp och under vitvaror.

Utan fuktskydd är det svårt att upptäcka läckage från rörledningar. Vatten kan då tränga in i omkringliggande konstruktioner och orsaka fuktskador.

Varmvattenberedaren är olämpligt placerad.

När varmvattenberedaren finns i ett utrymme utan tätskikt ökar risken för fuktrelaterade skador i omkringliggande konstruktioner vid ett läckage.

För att upptäcka eventuella läckage, installera fuktskydd under vitvaror.

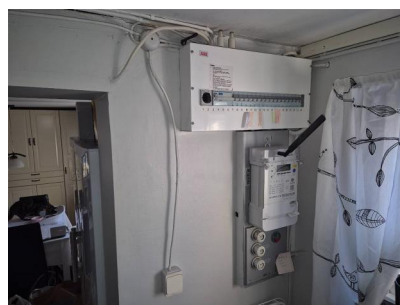
Komplett gruppförteckning över elcentralen saknas och kablar är ej klamrade.

"Gruppförteckning" är en lista som ska vara placerad vid elcentralen. Den visar vilka säkringar som är anslutna till vilka armaturer, vägguttag och apparater. Den är också till för att underlätta vid felsökning och elarbeten.

Kontakta en elektriker för att upprätta en gruppförteckning som placeras i närheten av elcentralen.

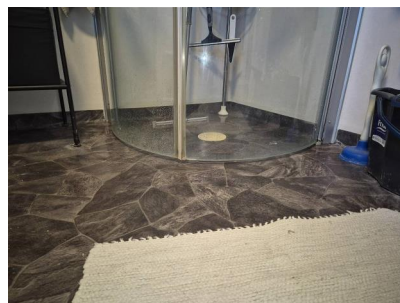
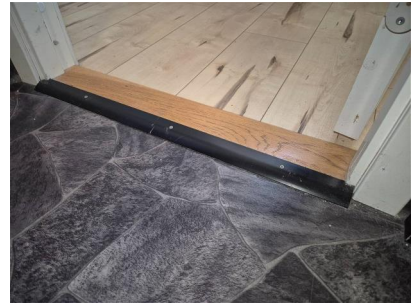
Golvfall mot golvbrunnen är svagt och uppvik mot tröskel saknas.

Fuktindikering i utrymmet gav inga förhöjda fuktindikationer.
