# Besiktningssprotokoll

Försäkringsbesiktning för Anticimex Säljarsförsäkrat

Fastighetsbeteckning: Udden 1:13	
Fastighetsadress: Uddaskogsvägen 10	
Postnummer: 635 11	Ort: Eskilstuna

Besiktningdatum: 2026-04-13	Protokollnummer: 69649143
Temperatur: 7 °C	Väderlek: Sol
Tekniker: Marcus Engström	
E-post: Marcus.Engstrom@anticimex.se	
Kontor: Eskilstuna	
Närvarande: Mats Horti fastighetsägare

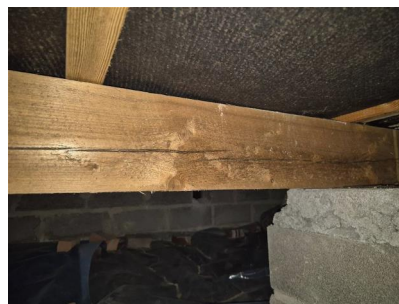
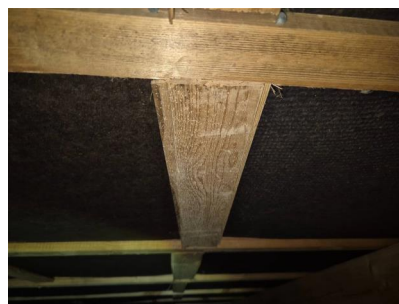
#### Utvändigt / Krypgrund

Utrymmet har kemisk lukt.

Lukten som känns i krypgrunden kan också spridas till boendemiljön. Vi rekommenderar en fördjupad undersökning för att bedöma orsak och omfattning.

Vid kontroll av konstruktionen i krypgrunden har fuktvärden under kritisk fuktnivå för mikrobiell påväxt. Dock finns mikrobiell påväxt på bjälklagets undersida.

Fuktkvoten uppmättes till 15 %.

Det finns risk för mikrobiell tillväxt om den relativa fuktigheten (RF) i den omgivande luften är över 75 %. I furuvirke motsvarar det en fuktkvot (FK) på 17 %.

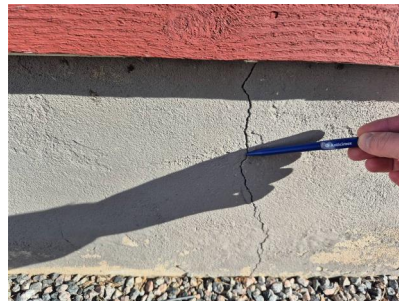
### Utvändigt / Sockel

Sprickor finns i sockel.

Dessa bedöms inte ha lett till bakomliggande skador.

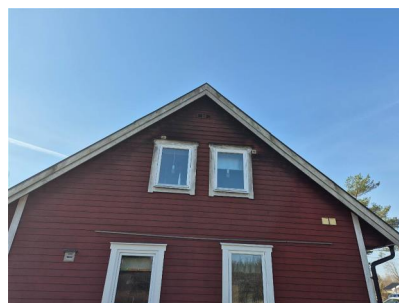
### Utvändigt / Fasad

Fasadpanelen är i behov av målning/underhåll.

För att öka livslängden på fasadbeklädnaden rekommenderas målning och underhåll.

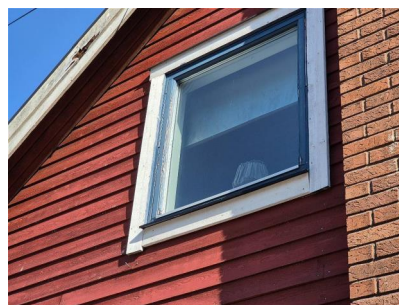
### Utvändigt / Fönster

Torrspäckor finns på enstaka fönster.

Dessa bedöms inte ha lett till bakomliggande skador.

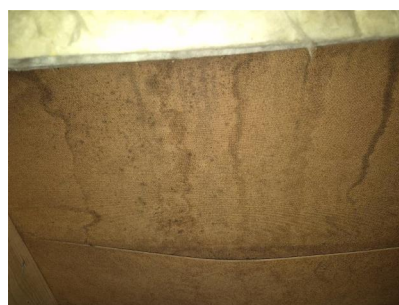
### Utvändigt / Sidovindar

Underlagstaket har fuktfläckar.

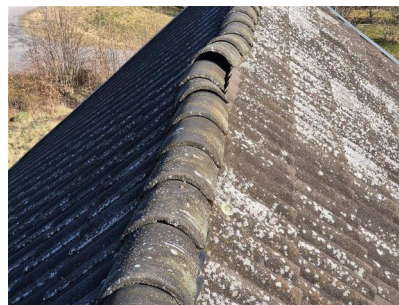
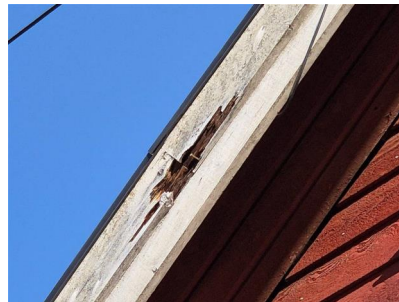
Efter besiktningen så vill jag belysa dom noteringar som jag gjorde i grunden samt på taket. På taket så harnockpannorna flyttat sig så att det förekommer glipor mot översta pannraden. Jag rekommenderar att detta åtgärdas av en takentreprenör. I samband med detta så rekommenderar jag att man utreder om dom fuktfläckar som noterades på sidovindaren beror på att gliporna på yttertaket.

### Utvändigt / Tak

Nockpannorna ligger inte i sitt rätta läge.  
Rötskador noterades i vindskivor.

Kontakta en takentreprenör för kontroll samt åtgärd. I samband med detta så bör även underliggande konstruktioner kontrolleras.

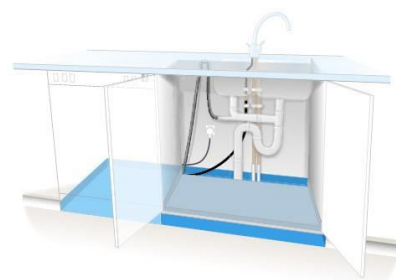
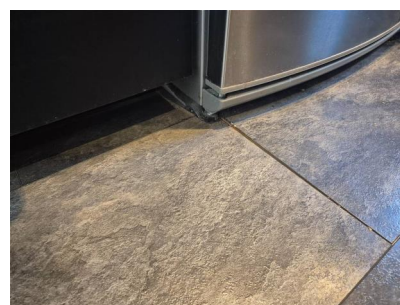
### Entréplan / Kök

Fuktskydd saknas i diskbänkskåp samt under diskmaskin.

Utan fuktskydd är det svårt att upptäcka läckage från rörledningar. Vatten kan då tränga in i omkringliggande konstruktioner och orsaka fuktskador.

Golvet har delvis sjunkit vid frysen.

För att upptäcka eventuella läckage, installera ett fuktskydd.

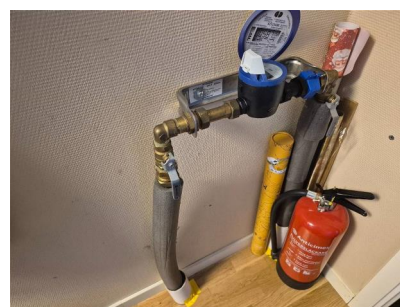
### Entréplan / Klädkammare

Inkommande vatten kommer upp ur golvet i ett utrymme som saknar vattensäkert golv och golvbrunn.

Det kan leda till fuktskador i omkringliggande konstruktioner.

Gruppförteckning över elcentralen saknas.

"Gruppförteckning" är en lista som ska vara placerad vid elcentralen. Den visar vilka säkringar som är anslutna till vilka armaturer, vägguttag och apparater. Den är också till för att underlätta vid felsökning och elarbeten.

Kontakta en elektriker för att upprätta en gruppförteckning som placeras i närheten av elcentralen.
