Besiktningssprotokoll

Försäkringsbesiktning för Anticimex Säljarsförsäkrat

Fastighetsbeteckning: Översten 14	
Fastighetsadress: Floragatan 6	
Postnummer: 633 52	Ort: Eskilstuna

Besiktningdatum: 2026-05-11	Protokollnummer: 69693428
Temperatur: 9 °C	Väderlek: Molnigt
Tekniker: Marcus Eriksson-Boije	
E-post: marcus.eriksson-boije@anticimex.se	
Kontor: Eskilstuna	
Närvarande: Ingen övrig närvarande.

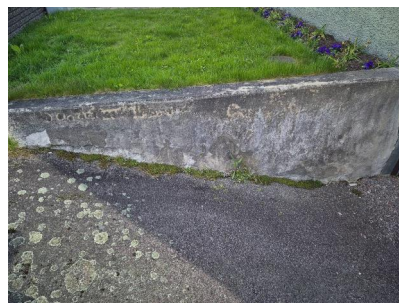
Utvändigt / Garagedfart

Sprickor och putsläpp finns på kantmurar.

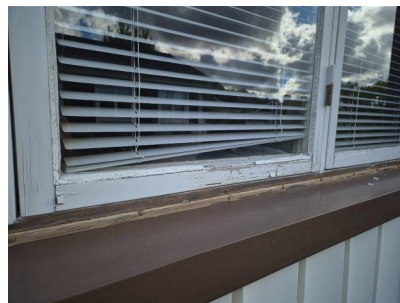
Utvändigt / Fönster

Fönster är i behov av målning/underhåll.

För att öka livslängden på fönster rekommenderas målning och underhåll.

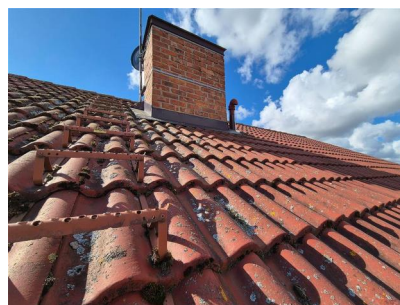
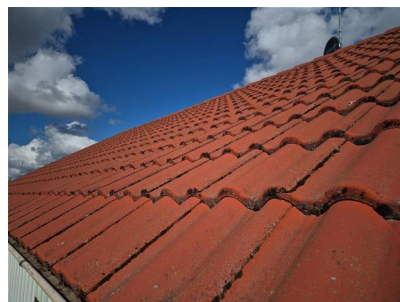
Utvändigt / Tak

Inget att notera.

Taket är besiktat från stege uppställd mot takfoten då tillräckligt lång stege för att nå takstegen saknades.

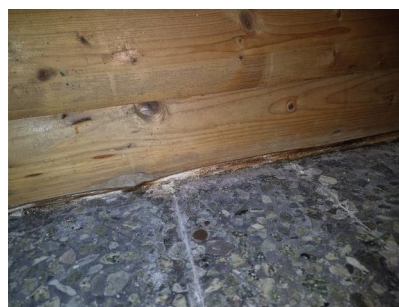
Källarplan / Allrum

I källarens allrum finns påreglade ytterväggar, vilket är vanligt i hus av denna typ och ålder. Konstruktionen betraktas dock som en riskkonstruktion ur fuktsynpunkt. Vid kontroll nere vid golv- och väggvinkel uppmättes förhöjda fuktvärden.

Vid kontroll av konstruktion uppmättes fuktvärden över kritisk nivå för mikrobiell tillväxt och normal lukt upplevdes.

Källargrundmurar med påreglade isolerade ytterväggar. Fuktkvoten uppmättes till 24> % i nederkant på väggpanelen och fuktfläckar förekommer. Det finns risk för mikrobiell tillväxt om den relativa fuktigheten (RF) i den omgivande luften är över 75 %. I furuvirke motsvarar det en fuktkvot (FK) på 17 %.

Eftersom den exakta orsaken och omfattningen inte kunde fastställas vid besiktningen rekommenderas en vidare teknisk undersökning. Om det utvändiga fuktskyddet bedöms vara i gott skick innebär åtgärden ofta att befintliga väggkonstruktioner rivs och ersätts med en mer fuktsäker lösning.

En fortsatt undersökning rekommenderas för att konstatera orsak och omfattning. Det är viktigt att tänka på att denna rekommendation om fördjupad undersökning gäller hela källaren där påreglade konstruktioner finns.

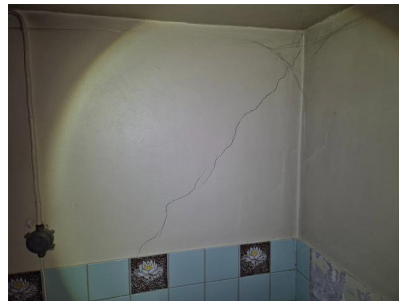
Källarplan / Tvättstuga

Sprickor finns i vägg.

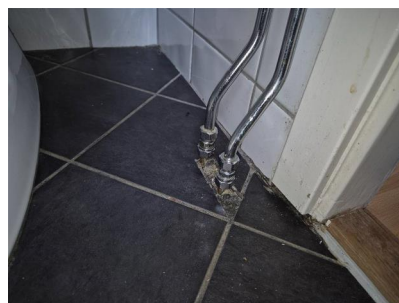
Entréplan / Badrum

Rör genomföring finns i golv och mindre fogsläpp förekommer på golv.

Rör genomföringar i golvet medför en ökad risk för att vatten tränger ner i omkringliggande konstruktioner och orsakar fuktskador.

Normala fuktvärden indikerades mot klinker/kakel.

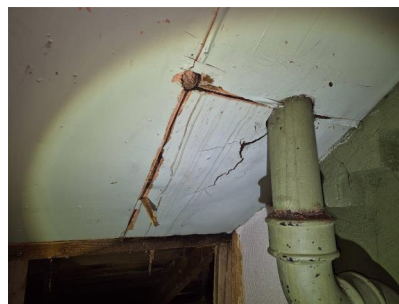
Övre plan / Garderob

Innertaket har äldre fuktskador.

Detta bedöms ha uppkommit innan taket lades om och fuktindikerades utan anmärkning.

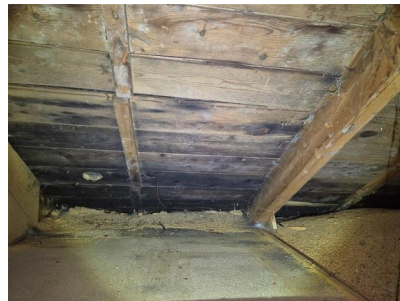
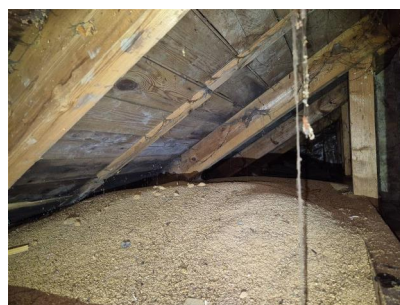
Övre plan / Sidovind

På sidovinden noterades mikrobiell påväxt på underlagstaket. Detta tyder på att vinden tidigare eller fortfarande tillförs fukt från bostaden, vilket ofta kan bero på att husets ventilation behöver förbättras. Förhållandena kan dock variera beroende på årstid, hur huset används och hur många personer som bor i fastigheten.

Mikrobiell påväxt finns på underlagstaket.

Vid kontroll av vinden har fuktvärden under kritisk fuktnivå för mikrobiell tillväxt uppmätts, dock finns mikrobiell påväxt på underlagstak.

Fuktkvoten i underlagstak/takbjälkar uppmättes till 7 %.

Den upptäckta mikrobiella påväxten på underlagstaket är ett tecken på att vinden har tillförts eller tillförs fukt inifrån bostaden. Observera att besiktning av bostadens ventilationssystem inte har ingått i uppdraget.

För att komma tillrätta med detta kan fukttillförseln inifrån bostaden behöva minskas. Det kan göras genom att ventilationen i bostaden förbättras samt att eventuella otätheter i vindsbjälklaget (tak-/väggvinklar, taklucka med mera) tätas. Läs Anticimex faktablad om oppvärmda vindsutrymmen för tips och råd.
