# Besiktningssprotokoll

Försäkringsbesiktning för Anticimex Säljarsförsäkrat

Fastighetsbeteckning: Sundbyvik 2:52	
Fastighetsadress: Slättvägen 1	
Postnummer: 635 31	Ort: Kvicksund

Besiktningdatum: 2026-05-21	Protokollnummer: 69705741
Temperatur: 12 °C	Väderlek: Mulet
Tekniker: Per Sundström	
E-post: per.sundstrom@anticimex.se	
Kontor: Västerås	
Närvarande: John Bandstigen

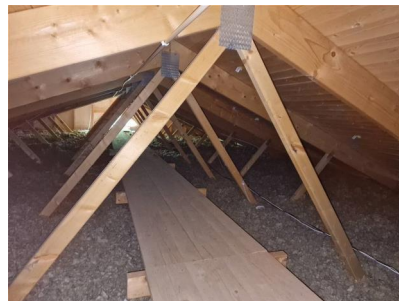
Vid kontroll av vinden uppmättes fuktvärden under kritisk fuktnivå för mikrobiell tillväxt och en normal lukt upplevdes. Fuktkvoten i underlagstak/takbjälkar uppmättes vid besiktningstillfället till ca 10 %. Detta värde varierar dock under året beroende på årstid och utomhusklimat.

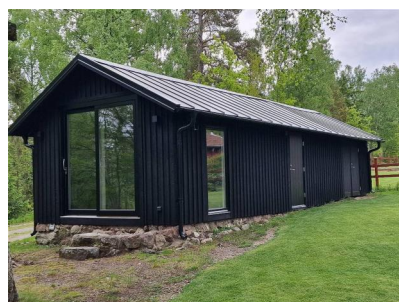
Krypgrunden har ej besiktigats då lucka till utrymmet saknas.

Troligtvis väldigt låg höjd

Uteluftsventilerade krypgrunder med bjälklag av organiskt material har ofta fuktskador, som kan resultera i mikrobiella skador (angrepp av mikroorganismer) och i värsta fall rötskador. Krypgrunden har inte kunnat besiktigas eftersom det inte finns någon inspektionslucka in till krypgrunden.

Vi rekommenderar en kompletterande besiktning när en inspektionslucka installerats under förutsättning att utrymmet är krypbart.

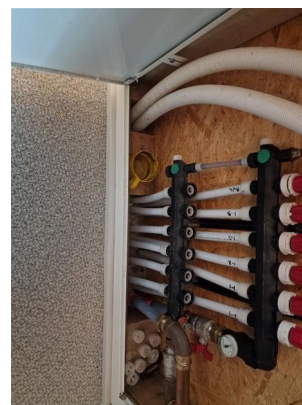
Rörlits saknar vattentät botten.

En rörlits ska ha en vattentät botten och vara försedd med skvallerrör. När det saknas ökar risken för att ett läckage inte upptäcks i tid. Det kan leda till fuktskador i omkringliggande konstruktioner.
