Besiktningssprotokoll

Försäkringsbesiktning för Anticimex Säljarsförsäkrat

Fastighetsbeteckning: Grundby 1:41	
Fastighetsadress: Skomakaruddsvägen 2	
Postnummer: 635 09	Ort: Eskilstuna

Besiktningdatum: 2026-05-25	Protokollnummer: 69716435
Temperatur: 16 °C	Väderlek: Halvklart
Tekniker: Marcus Engström	
E-post: Marcus.Engstrom@anticimex.se	
Kontor: Eskilstuna	
Närvarande: Anders Lundgren son till fastighetsägaren

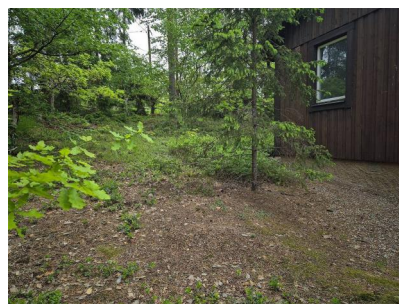
Utvändigt / Markförhållanden

Marken lutar delvis mot huset.

Detta innebär en ökad fuktbelastning mot grunden vilket i sin tur kan orsaka fuktskador i huset.

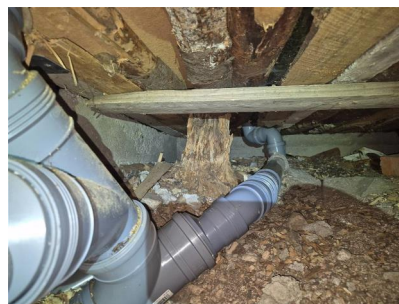
Utvändigt / Krypgrund

Det som jag dock vill informera om är att det finns en del organiskt material på marken i krypgrunden som jag rekommenderar att man städar ut. Detta för att minska risken för mikrobiell lukt.

Organiskt material finns i utrymmet.

När man har organiskt material i en fuktig miljö finns en ökad risk för mikrobiell tillväxt (angrepp av mikroorganismer). Detta kan i sin tur leda till att mikrobiell lukt sprids till boendemiljön.

Vid kontroll av konstruktionen i krypgrund uppmättes fuktvärden under kritisk fuktnivå för mikrobiell tillväxt och normal lukt upplevdes.

Golvbjälklaget ovan den uteluftsventilerade krypgrunden riskerar att drabbas av fuktskador på grund av naturlig fuktpåverkan. Detta kan i sin tur leda till mikrobiella skador (angrepp av mikroorganismer) som kan leda till att mikrobiell lukt sprids till boendemiljön.

Fuktkvoten uppmättes till 14 %.

Det finns risk för mikrobiell tillväxt om den relativa fuktigheten (RF) i den omgivande luften är över 75 %. I furuvirke motsvarar det en fuktkvot (FK) på 17 %.

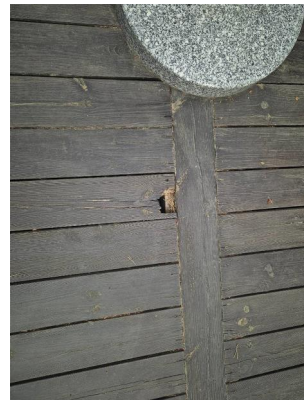
Utvändigt / Altan

Mindre rötskador finns i tralldäck.

Bedöms inte ha lett till några följdskador.

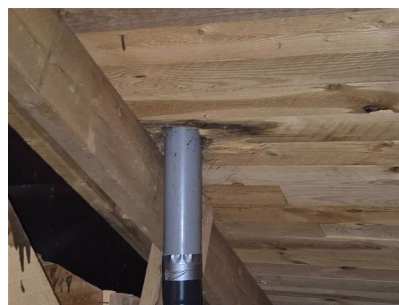
Utvändigt / Vind

Underlagstaket har äldre fuktfläckar.

Noterade fuktfläckar uppstod innan takomläggningen.

Vid kontroll av övriga vinden uppmättes fuktvärden under kritisk fuktnivå för mikrobiell tillväxt och en normal lukt upplevdes.

Fuktkvoten i underlagstak/takbjälkar uppmättes till 7 %.

Det finns risk för mikrobiell tillväxt om den relativa fuktigheten (RF) i den omgivande luften är över 75 %. I furuvirke motsvarar det en fuktkvot (FK) på 17 %.

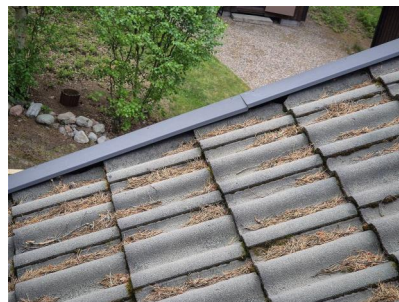
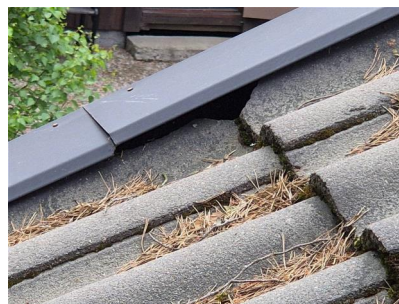
Utvändigt / Tak

På taket så noterades det några fel sågade takpannor mot ena vindskivan. Det rekommenderas att man ersätter dessa med nya pannor för att undvika vidare skador.

Takpannor är skadade.

Då det förekommer skadade/spruckna takpannor finns det risk för fuktskador på underliggande konstruktioner.

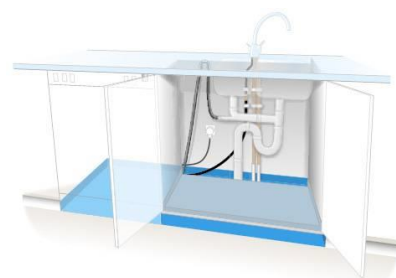
Entréplan / Kök

- ⚠ Fuktskydd saknas i diskbänksskåp samt under kyl och fryr. Blandaren läcker.

Utan fuktskydd är det svårt att upptäcka läckage från rörledningar. Vatten kan då tränga in i omkringliggande konstruktioner och orsaka fuktskador.

För att upptäcka eventuella läckage, installera ett fuktskydd.

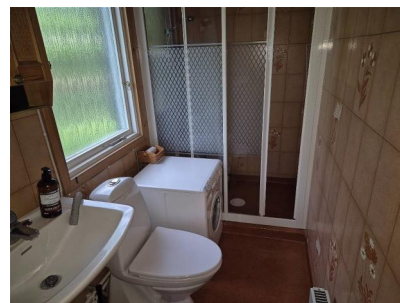
Entréplan / Badrum

- ⚠ Våtutrymmet har äldre yt-/tätskikt.

Eftersom funktionen, som innebär att ytskiktet/tätskiktet ska vara vattentätt, kan vara nedsatt finns en ökad risk att vatten tränger igenom ytskiktet/tätskiktet med vattenskador i omkringliggande konstruktioner som följd.

Fuktindikering kunde inte genomföras eftersom huset varit obebott under en längre tid.

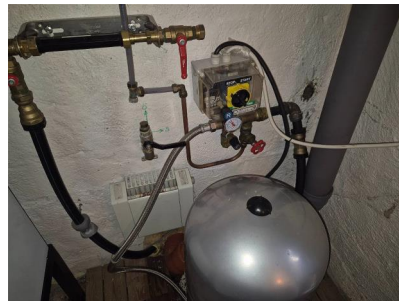
Källarplan / Pannrum

Tryckgivare ur funktion vid besiktningen.

Kontakta en elektriker för kontroll samt åtgärd.
