Besiktningssprotokoll

Försäkringsbesiktning för Anticimex Säljarsförsäkrat

Fastighetsbeteckning: Grundby 5:15	
Fastighetsadress: Grundbystrandsvägen 20	
Postnummer: 635 09	Ort: Eskilstuna

Besiktningdatum: 2026-05-18	Protokollnummer: 69692053
Temperatur: 14 °C	Väderlek: Mulet
Tekniker: Marcus Engström	
E-post: Marcus.Engstrom@anticimex.se	
Kontor: Eskilstuna	
Närvarande: Maximilian Andersson fastighetsägare

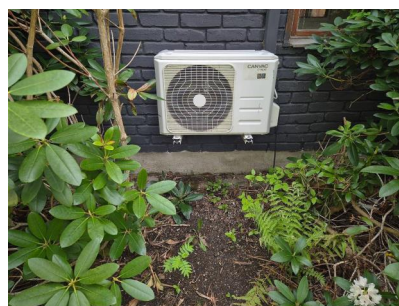
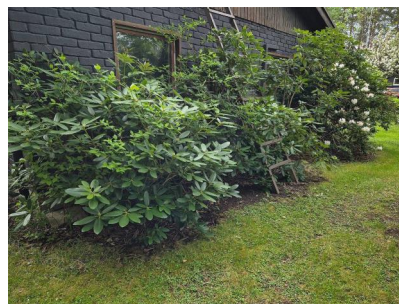
Utvändigt / Markförhållanden

Kondensvatten från luftvärmepumpens utedel leds inte bort från husgrunden.

Växter finns i anslutning till grundmur.

Detta medför ökad risk för att vatten tränger in i anslutande konstruktioner, vilket i sin tur kan leda till fuktrelaterade skador. Observera att besiktning av byggnadens värmesystem eller värmepumpen inte har ingått i uppdraget.

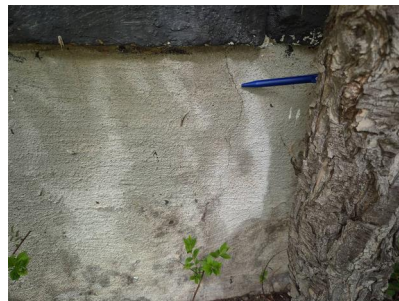
Utvändigt / Sockel

Sprickor finns i sockel.

Dessa bedöms inte ha lett till bakomliggande skador.

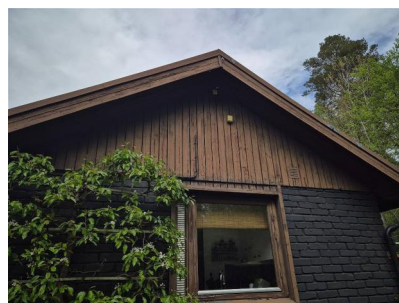
Utvändigt / Fasad

Fasadpanelen är i behov av målning/underhåll.

Fasadbeklädnad och träkonstruktioner där målningsbehov finns riskerar att få fukt- och rötskador på grund av sämre vattenavvisande förmåga. För att öka livslängden på fasadbeklädnaden rekommenderas målning och underhåll.

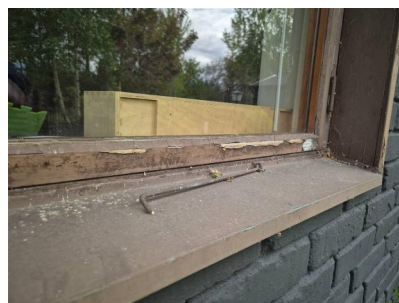
Utvändigt / Fönster

Torrspäckor finns på fönster.

Dessa bedöms inte ha lett till bakomliggande skador.

Isolerglas är äldre.

Befintliga fönster är äldre vilket betyder att tätningen mellan fönsterrutorna kan vara sämre. Detta kan leda till att missfärgning/imma kan uppstå mellan glasrutorna.

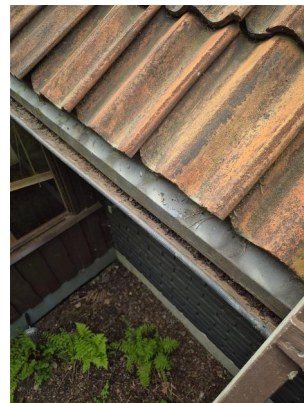
Utvändigt / Hängrännor / Stuprör

Hängrännor lutar fel.
Stuprör avslutas nära husliv.

När hängrännor har en felaktig lutning (bakfall) finns risk att regnvatten svämmar över vilket i sin tur kan leda till fuktskador på fasad och sockel.

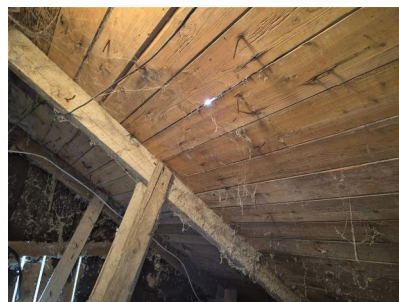
Utvändigt / Vind

Solljus lyser igenom taket.

Vid kontroll av övriga vinden uppmättes fuktvärden under kritisk fuktnivå för mikrobiell tillväxt och en normal lukt upplevdes.
Fuktkvoten i underlagstak/takbjälkar uppmättes till 10 %.

Det finns risk för mikrobiell tillväxt om den relativa fuktigheten (RF) i den omgivande luften är över 75 %. I furuvirke motsvarar det en fuktkvot (FK) på 17 %.

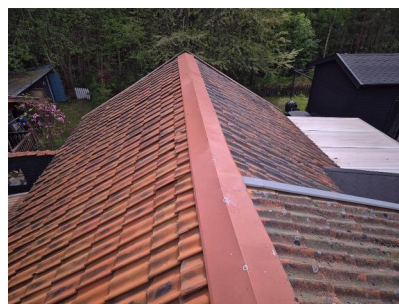
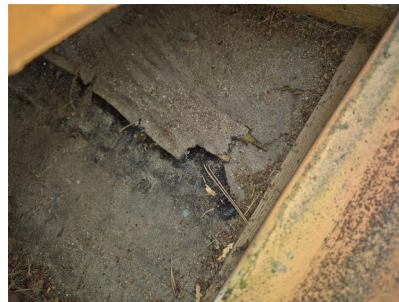
Utvändigt / Tak

Det som jag dock vill belysa gäller taket. Taket är original och det noterades att pappen under teglet är i ett väldigt dåligt skick och på vissa ställen så saknas den. Det finns även en del trasiga tegelpannor vilket ökar risken för fukt genomträngning. Det rekommenderas att kontakt tas med en takentreprenör för en takrenovering.

Yttertaket är äldre och i behov av renovering.

Taket är äldre och har passerat tiden för sin tekniska livslängd.
Renovering av yttertaket rekommenderas. Kontakta en takentreprenör för en renovering. I samband med renoveringen bör omkringliggande konstruktioner kontrolleras för att upptäcka eventuella följdskador.

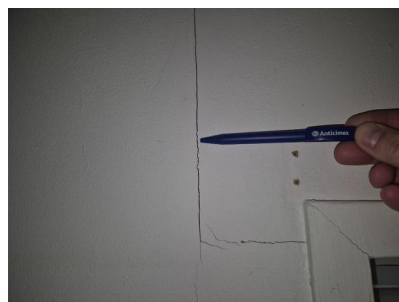
Entréplan / Vardagsrum

Sprickor finns i väggar.

Dessa bedöms inte ha lett till bakomliggande skador.

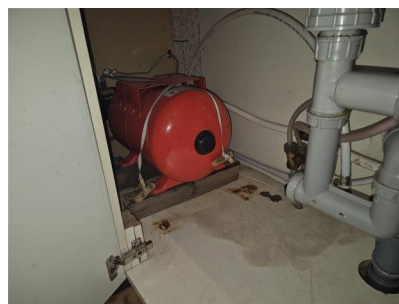
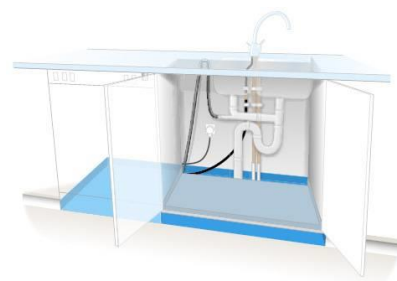
Entréplan / Kök

Vattenpumpen är olämpligt placerad.
Fuktskydd saknas i diskbänksskåp.
Köksblandaren saknar vridstopp.
(utloppspipen går att vrida ut över bänkskivan).

Ovanstående noteringar ökar risken för fuktrelaterade skador i omkringliggande konstruktioner vid ett läckage.

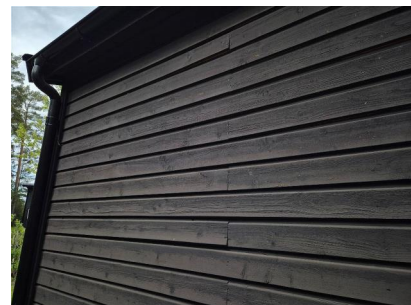
Utvändigt / Fasad

Fasadpanelen är i behov av målning/underhåll.

För att öka livslängden på fasadbeklädnaden rekommenderas målning och underhåll.

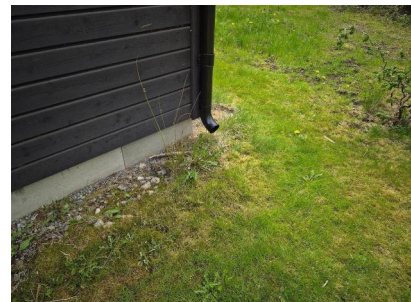
Utvändigt / Hängrännor / Stuprör

Stuprör avslutas nära husliv.

Stuprör som avslutas intill husliv (ovan mark) kan medföra en ökad fuktbelastning på grundmur/sockel med fuktrelaterade skador som följd.
