# Besiktningsprotokoll

Försäkringsbesiktning för Anticimex Säljarförsäkrat

| Fastighetsadress:<br>Hasselbacksvägen 16 | |

| Besiktningsdatum:<br>2026-05-28 | Protokollnummer:<br>69725999 |

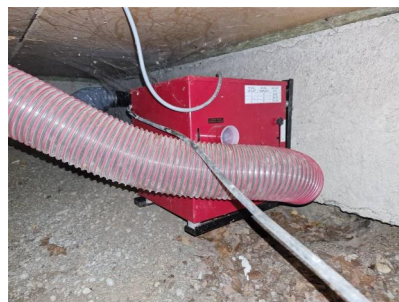
Krypgrund med installerad avfuktare.

Vid kontroll av konstruktionen i krypgrunden uppmättes fuktvärden under kritisk fuktnivå för mikrobiell tillväxt och normal lukt upplevdes.

Fuktkvoten uppmättes till 14 %.

Risk för mikrobiell tillväxt föreligger om den relativa fuktigheten (RF) i den omgivande luften är över 75 % vilket i furuvirke motsvarar en fuktkvot (FK) på 17 %

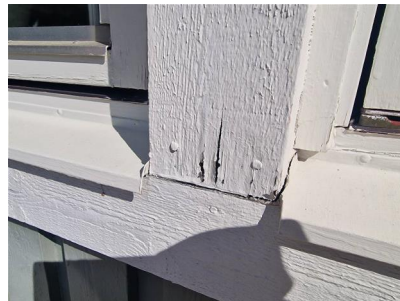
Mindre rötskador finns i fasadpanelen/fönsterfoder.

Målning och underhållsbehov finns lokalt på fasaden.

För att öka livslängden på fasad och övriga trädetaljer rekommenderas målning och underhåll.

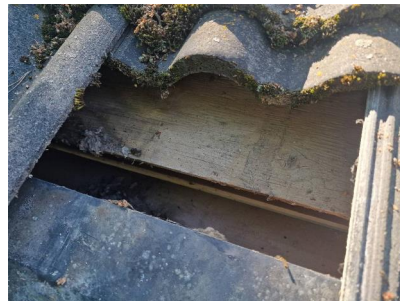
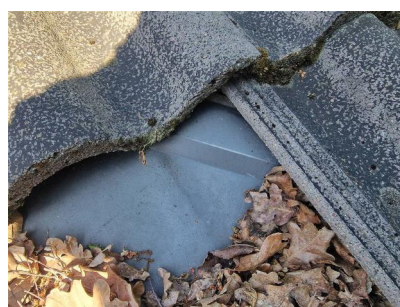
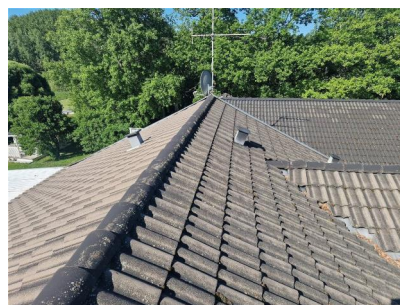
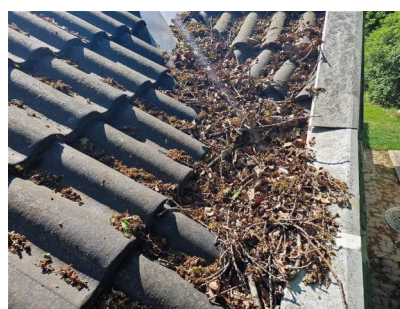
Yttertaket är äldre och pannor vid rännal har dålig täckning över rännalssplåten samt att mossor och skräp förekommer på taket.

Takpannor, plåtdetaljer har enligt vår bedömning en begränsad livslängd. Eftersom husets taktäckning är äldre har det ett minskat motstånd mot vatteninträngning. Detta i sin tur kan leda till fuktskador på träläkt och vidare ner i underliggande konstruktioner.

Takpannor med underlagstak av träfiberskivor

Med denna konstruktion är det extra viktigt att takpannorna är hela. Eftersom underlagstaket inte har en papp kan regn och snö som tränger in genom otätheter leda till fuktskador i underliggande konstruktion.

Taket på huset har nått sin tekniska livslängd och mindre brister finns. Min rekommendation är att man åtgärdar dom mindre brister som finns och sedan planerar för ett takbyte inom några år.

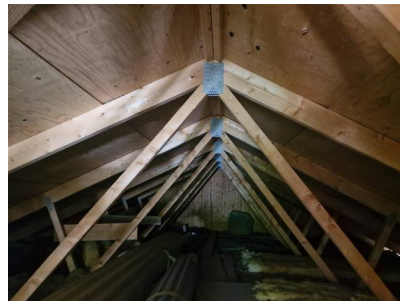
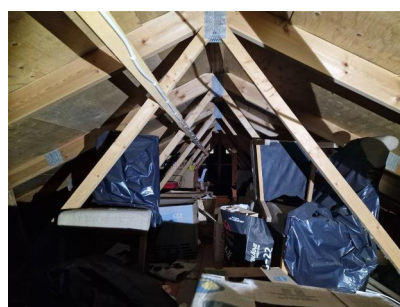
Vid kontroll av vinden uppmättes fuktvärden under kritisk fuktnivå för mikrobiell tillväxt och en normal lukt upplevdes.

Fuktkvoten i underlagstak/takbjälkar uppmättes till 11%.

Risk för mikrobiell tillväxt föreligger om den relativa fuktigheten (RF) i den omgivande luften är över 75 % vilket i furuvirke motsvarar en fuktkvot (FK) på 17 %.

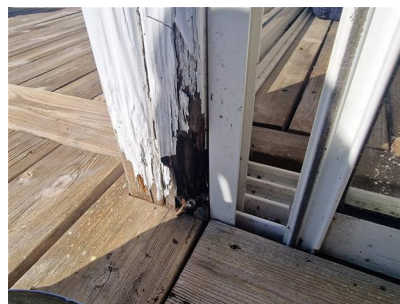
Rötskador finns i fasad/stolpe.

Rötskador i fasaden är ett tecken på bristande fuktskydd/hög fuktpåverkan, som även kan leda till fuktrelaterade skador i bakomliggande konstruktioner.

Vi rekommenderar att en fackman bedömer orsak samt omfattning och byter ut skadade trädetaljer.

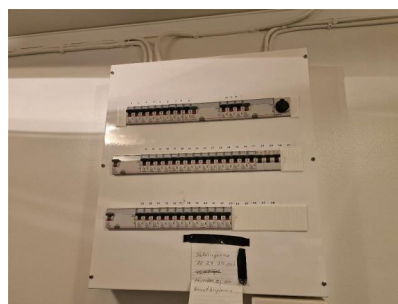
El-centralen har jordfelsbrytare.

Jordfelsbrytare finns installerad vid elcentralen.

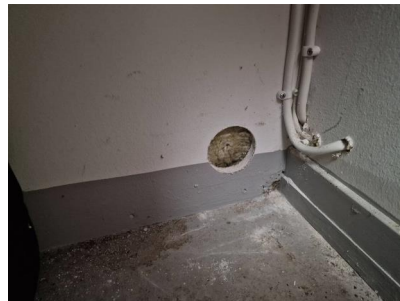
Vid kontroll av väggsyllar uppmättes fuktvärden under kritisk nivå för mikrobiell tillväxt och normal lukt upplevdes.

Fuktkvoten uppmättes till 11 %.

Väggen var uppbyggd med- Gips-Isolering med mellanliggande träreglar.
