Besiktningssprotokoll

Försäkringsbesiktning för Anticimex Säljarsförsäkrat

Fastighetsbeteckning: Torshälla-Mälby 8:13	
Fastighetsadress: Humlevägen 5	
Postnummer: 644 36	Ort: Torshälla

Besiktningdatum: 2026-06-23	Protokollnummer: 69766581
Temperatur: 18 °C	Väderlek: Klart
Tekniker: Carl Segelborg	
E-post: Carl.segelborg@anticimex.se	
Kontor: Eskilstuna	
Närvarande: Säljare medverkade på besiktningen.	
Besiktningstekniker: Carl Segelborg Anticimex Sörmland

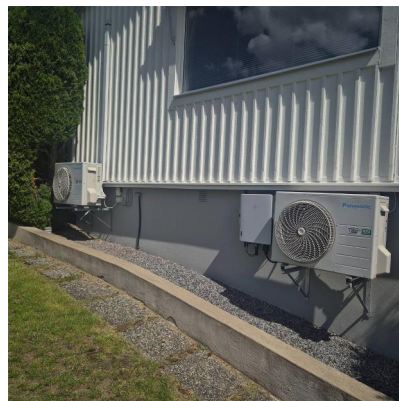
Utvändigt / Sockel

Kondensvatten från luftvärmepumpens utedel leds inte bort från husgrunden.

Detta medför ökad risk för att vatten tränger in i anslutande konstruktioner, vilket i sin tur kan leda till fuktrelaterade skador. Observera att besiktning av byggnadens värmesystem eller värmepumpen inte har ingått i uppdraget.

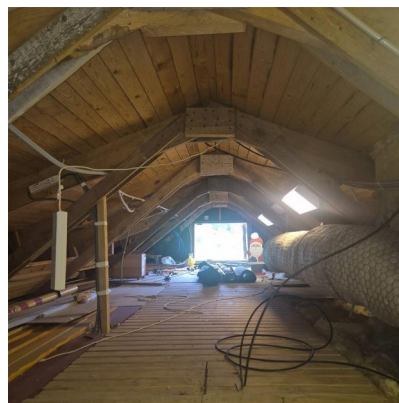
Utvändigt / Vind

- ✓ Vid kontroll av vinden uppmättes fuktvärden under kritisk fuktnivå för mikrobiell tillväxt och en normal lukt upplevdes.

Det finns risk för mikrobiell tillväxt om den relativa fuktigheten (RF) i den omgivande luften är över 75 %. I furuvirke motsvarar det en fuktkvot (FK) på 17 %.

Fuktkvoten i underlagstak/takbjälkar uppmättes till 12 %.

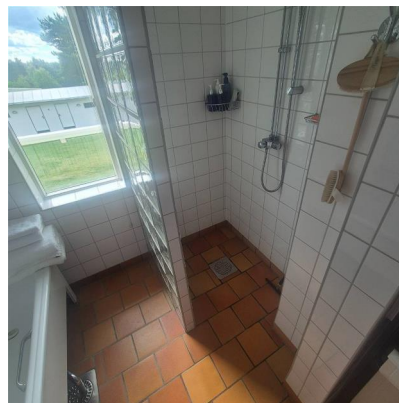
Entréplan / Badrum/Wc

Våtutrymmet har äldre yt-/tätskikt.

Eftersom funktionen, som innebär att ytskiktet/tätskiktet ska vara vattentätt, kan vara nedsatt finns en ökad risk att vatten tränger igenom ytskiktet/tätskiktet med vattenskador i omkringliggande konstruktioner som följd.

Normala fuktvärden indikerades mot klinker/kakel.

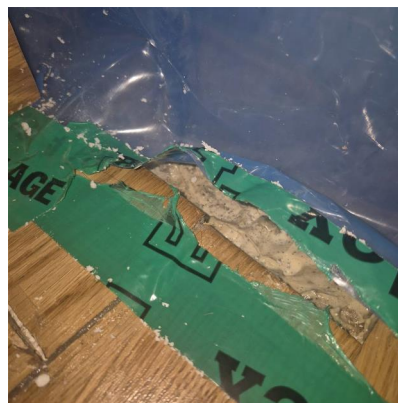
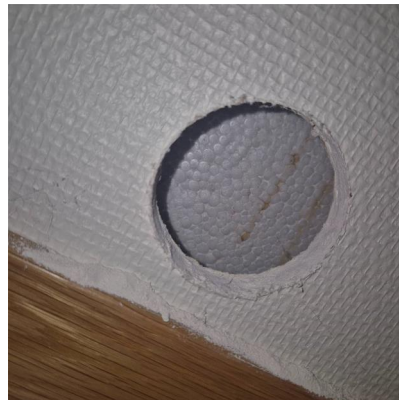
Källarplan / Allmänt

Vid kontroll av konstruktionen uppmättes fuktvärden under kritisk nivå för mikrobiell tillväxt. Normal lukt upplevdes.

Grundläggningen består av en betongplatta på mark utan underliggande isolering. Ovan plattan finns en flytande golvkonstruktion med golvspånskiva på cellplastisolering. Väggarna är påreglade och uppbyggda med stålreglar, gipsskivor och cellplastisolering. Fuktkvoten uppmättes till 8 % i både golv- och väggkonstruktionen.

Den flytande golvkonstruktionen och de påreglade väggarna kan vara fuktkänsliga om fuktskydd saknas eller är bristfälligt utfört, då fukt kan transporteras från marken genom betongplattan och orsaka fuktrelaterade skador.

Kontrollen utfördes i gillestugan samt sovrum 4 med mätpunkter i garderoberna.

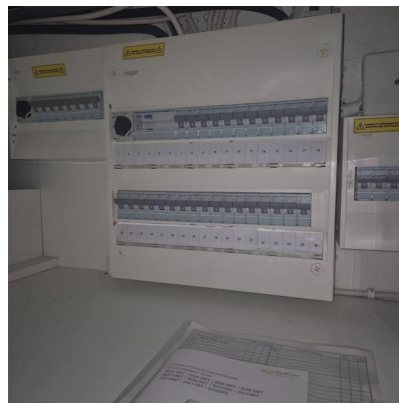
Källarplan / Groventré

✓ El-centralen har jordfelsbrytare.
Jordfelsbrytare finns installerad vid elcentralen.

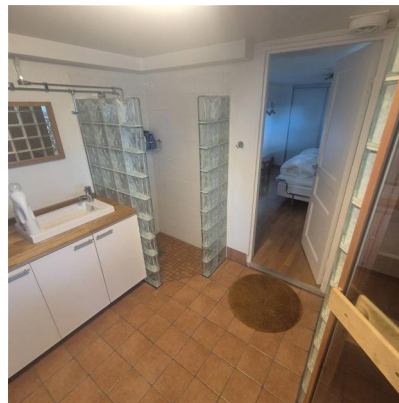
Källarplan / Badrum/bastu

Våtutrymmet har äldre yt-/tätskikt.

Eftersom funktionen, som innebär att ytskiktet/tätskiktet ska vara vattentätt, kan vara nedsatt finns en ökad risk att vatten tränger igenom ytskiktet/tätskiktet med vattenskador i omkringliggande konstruktioner som följd.

Normala fuktvärden indikerades mot klinker/kakel.
