# Besiktningsprotokoll

Försäkringsbesiktning för Anticimex Säljarförsäkrat

| Fastighetsadress:<br>Hasselbacksvägen 12 | |

| Besiktningsdatum:<br>2026-08-14 | Protokollnummer:<br>69845548 |

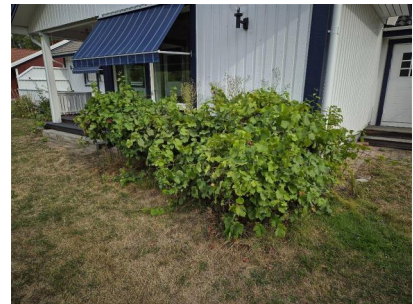
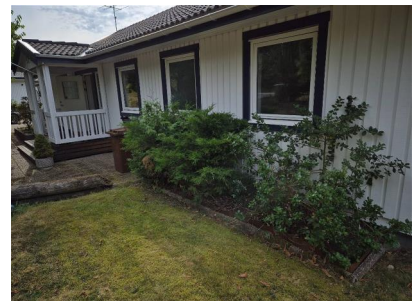
Växter finns i anslutning till byggnaden.

När det finns rabatter och växter nära byggnaden finns risk att fukt stannar kvar i väggarna. Detta kan i sin tur orsaka invändiga fuktskador. Växternas rötter kan också skada grundmuren och sätta dräneringsledningen ur funktion.

Området närmast huset rekommenderas att vara fritt från växtlighet.

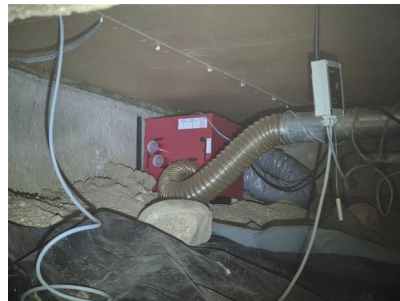
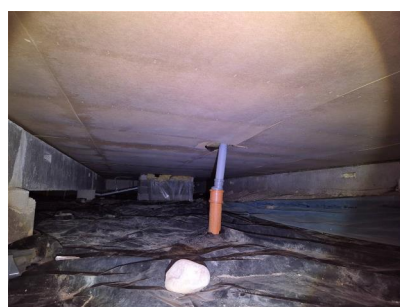
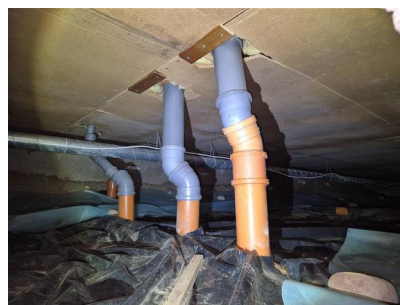
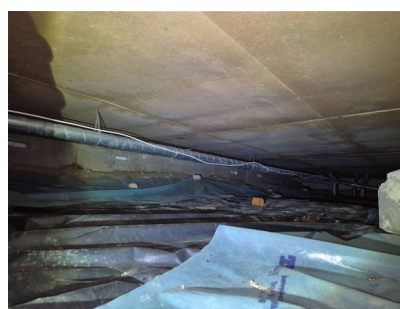
Krypgrund med installerad avfuktare och mikrobiell påväxt finns på blindbottensskivorna som bedöms ha uppkommit innan avfuktaren installerades

Vid kontroll av konstruktionen i plintgrunden uppmättes fuktvärden under kritisk fuktnivå för mikrobiell tillväxt och normal lukt upplevdes.

Fuktkvoten uppmättes till 13 % i utrymmet.

Det finns risk för mikrobiell tillväxt om den relativa fuktigheten (RF) i den omgivande luften är över 75 %. I furuvirke motsvarar det en fuktkvot (FK) på 17 %.

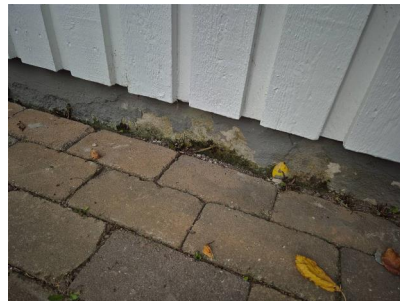
Puts och färgsläpp finns på garagesockeln.

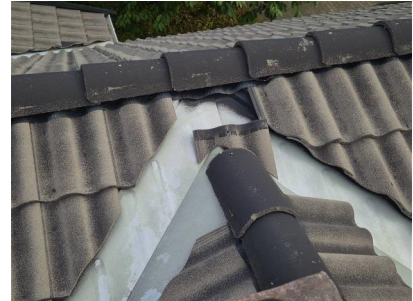
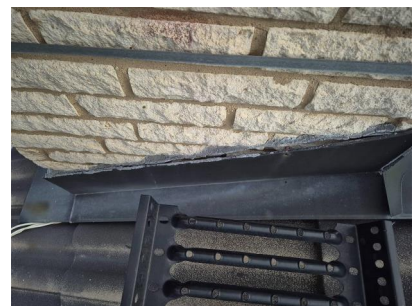
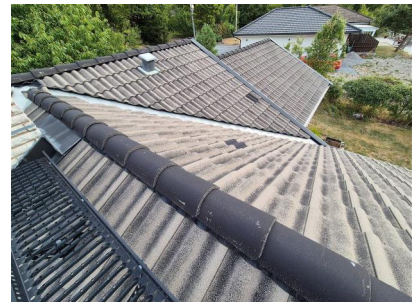
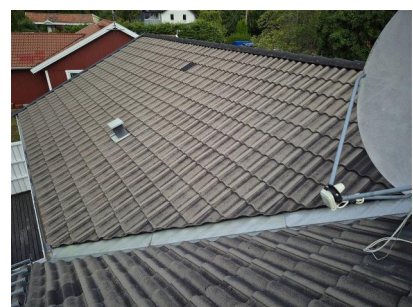
Yttertaken är äldre och enstaka pannor har hamnat ur sitt rätta läge. Otätheter förekommer omkring skorstenen.

Takpannor, plåtdetaljer och underlagspapp har enligt vår bedömning en begränsad livslängd. Eftersom husets och garagets taktäckning är äldre har det ett minskat motstånd mot vatteninträngning. Detta i sin tur kan leda till fuktskador på träläkt och vidare ner i underliggande konstruktioner.

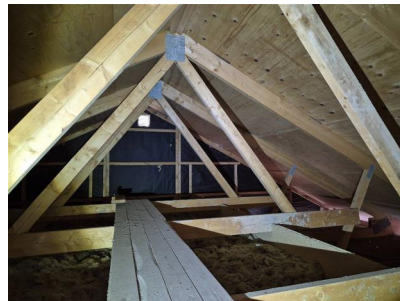
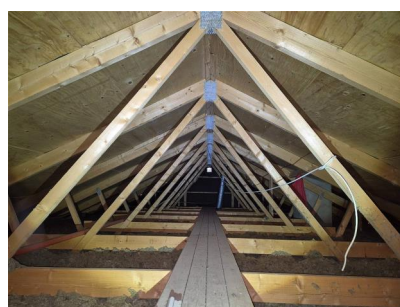
Inget att notera.

Vid kontroll av vinden uppmättes fuktvärden under kritisk fuktnivå för mikrobiell tillväxt och en normal lukt upplevdes. Fuktkvoten i underlagstak/takbjälkar uppmättes vid besiktningstillfället till <6 % (Gränsvärde 17%).

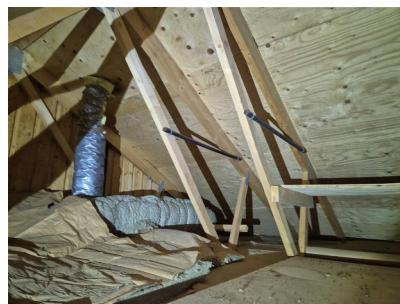
Inget att notera.

Vid kontroll av vinden uppmättes fuktvärden under kritisk fuktnivå för mikrobiell tillväxt och en normal lukt upplevdes. Fuktkvoten i underlagstak/takbjälkar uppmättes vid besiktningstillfället till <6 % (Gränsvärde 17%).

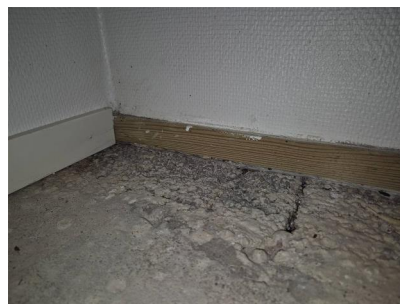
Vid kontroll av väggssyllar till uppreglade förråd uppmättes fuktvärden under kritisk nivå för mikrobiell tillväxt och normal lukt upplevdes.

Fuktkvoten uppmättes till 11% i ytterväggssyll.

Trädetaljer i kontakt med betongplatta riskerar på grund av naturlig fuktpåverkan att drabbas av fuktskador.
