# Besiktningsprotokoll

Försäkringsbesiktning för Anticimex Säljarförsäkrat

| Fastighetsadress:<br>Hällvägen 7 | |

| Besiktningsdatum:<br>2025-06-26 | Protokollnummer:<br>69089470 |

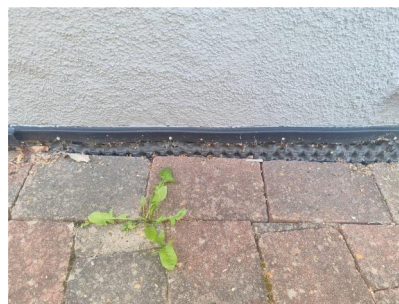
#### Utvändigt / Sockel

Utvändigt fuktskydd ligger oskyddat ovan mark.

Risk finns att det utvändiga fuktskyddet skadas och funktionen försämras.

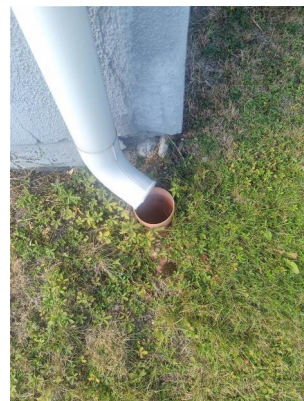
### Utvändigt / Hängrännor / Stuprör

Stuprör är bristfälligt anslutet till markledning.

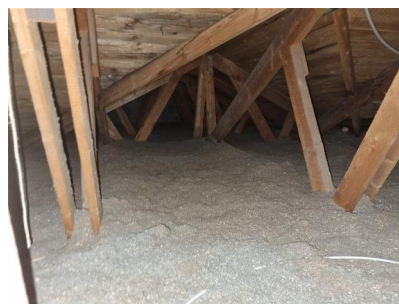
### Utvändigt / Vind

Vindsutrymmet saknar delvis landgångar.

Vindsutrymmet kunde inte besiktas i sin helhet eftersom landgångar delvis saknas.

Vid kontroll av den del av vinden som är besiktningsbar uppmättes fuktvärden under kritisk fuktnivå för mikrobiell tillväxt och en normal lukt upplevdes.

Fuktkvoten i underlagstak/takbjälkar uppmättes till 8%.

Vi rekommenderar en kompletterande besiktning när landgång monterats.

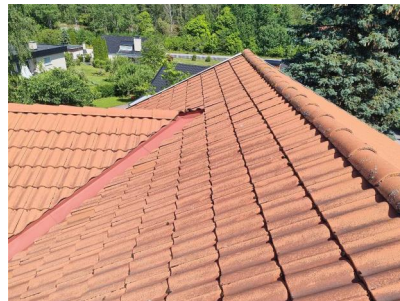
### Utvändigt / Tak

Inget att notera.

Taket besiktades från takstegen.

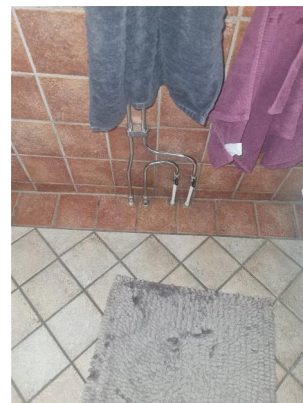
### Entréplan / Badrum/Wc

Rör genomföring finns i golv.

Rör genomföringar i golvet medför en ökad risk för att vatten tränger ner i omkringliggande konstruktioner och orsakar fuktskador.

Normala fuktvärden indikerades mot klinker/kakel.

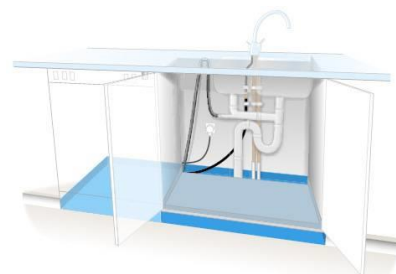
### Entréplan / Kök/Matplats

Fuktskydd saknas i diskbänksskåp.

Utan fuktskydd är det svårt att upptäcka läckage från rörledningar. Vatten kan då tränga in i omkringliggande konstruktioner och orsaka fuktskador.

För att upptäcka eventuella läckage, installera ett fuktskydd.

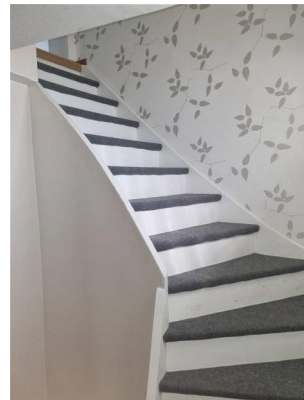
### Källarplan / Trappa

Trappräcke saknas

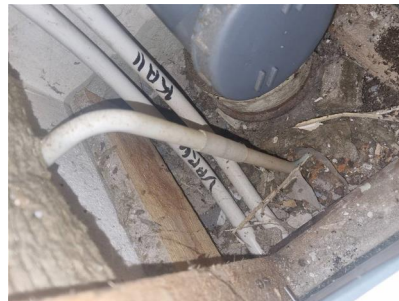
### Källarplan / Sovrum 1

Vid kontroll av konstruktion uppmättes fuktvärden under kritisk nivå för mikrobiell tillväxt och normal lukt upplevdes.

Källargrundmurar med påreglade isolerade ytterväggar.  
Fuktkvoten uppmättes till 12 % och en normal lukt kunde kännas i golv/vägg vinkel.

Befintlig påreglad vägg och eventuella väggsyllar riskerar att drabbas av fuktskador på grund av naturlig fuktpåverkan. Detta i sin tur kan leda till mikrobiella skador (angrepp av mikroorganismer) som kan resultera i att mikrobiell lukt sprids till boendemiljön. Om regler/syllar är tryckimpregnerade kan även en kemisk lukt förekomma.

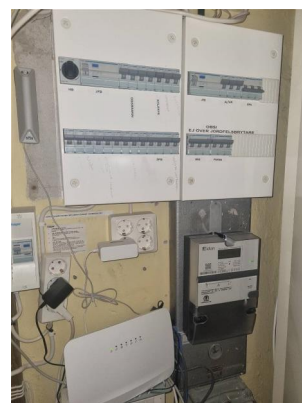
### Källarplan / Förråd

El-centralen har jordfelsbrytare.

Jordfelsbrytare finns installerad vid elcentralen.

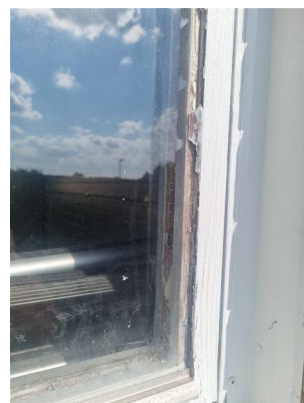
#### Utvändigt / Fönster

Kitt/-färgsläpp finns från fönster.

Detta medför ökad risk för fuktskador.

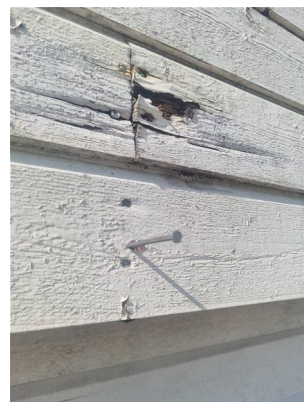
#### Utvändigt / Fasad

Fasadbeklädnaden har mindre rötskador.

Mindre rötskador finns i fasadpanelen. Dessa bedöms dock inte ha lett till bakomliggande skador.

För att undvika följskador kan rötskadad träpanel bytas ut.

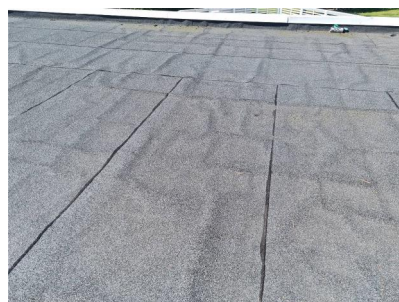
### Utvändigt / Tak

Takpappen är äldre.

Tätskiktet på ett platt/låglutande tak har enligt vår bedömning en begränsad livslängd. Eftersom takpappen är äldre har det ett minskat motstånd mot vattengenomträngning. Detta i sin tur kan leda till att takkonstruktionen drabbas av fuktskador.
