# Besiktningsprotokoll

Försäkringsbesiktning för Anticimex Säljarförsäkrat

| Fastighetsadress:<br>Harstigen 6 | |

| Besiktningsdatum:<br>2025-09-10 | Protokollnummer:<br>69261860 |

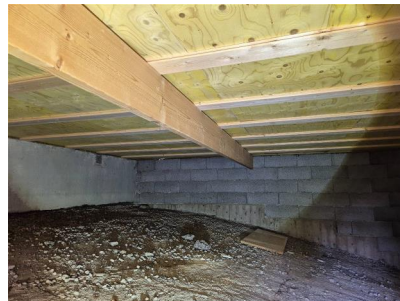
### Utvändigt / Krypgrund tillbyggnad

Vid kontroll av konstruktion uppmättes fuktvärden över kritisk fuktnivå.

Uteluftsventilerade krypgrunder med bjälklag av organiskt material har ofta fuktskador på grund av naturlig fuktpåverkan. Detta kan resultera i mikrobiella skador.

Fuktkvoten uppmättes till 18 % i blindbottenbrädor och syllar.

Det finns risk för mikrobiell tillväxt om den relativa fuktigheten (RF) i den omgivande luften är över 75 %. I furuvirke motsvarar det en fuktkvot (FK) på 17 %.

För att undvika detta så måste grundens klimat bli torrare. Läs Anticimex faktablad om uteluftsventilerade krypgrunder för tips och råd.

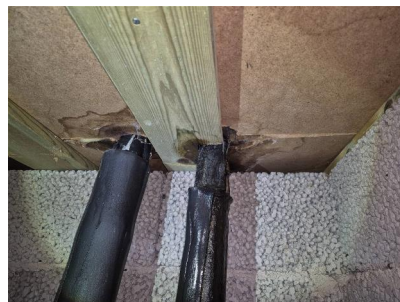
### Utvändigt / Krypgrund ursprungsdel

Läckageskada och förhöjda fuktindikationer förekommer omkring rörgenomföringar.

Vi rekommenderar en fördjupad undersökning för att bedöma orsak och omfattning. Aktuellt försäkringsbolag för byggnaden bör även kontaktas för bedömning om skadan är ersättningsbar eller ej.

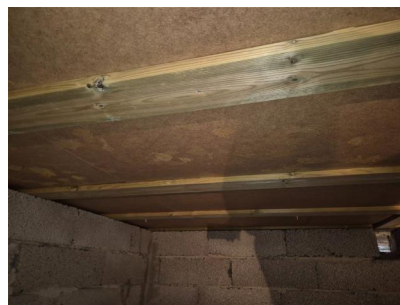
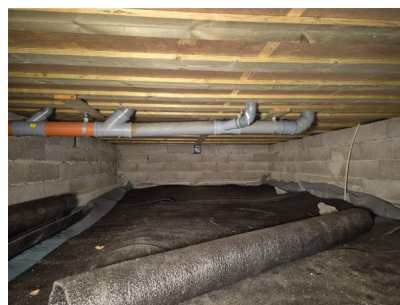
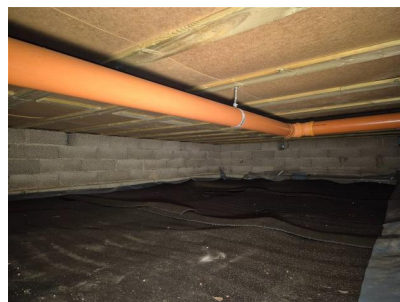
Vid kontroll av konstruktion i krypgrund noterades fuktvärden över kritisk fuktnivå och det förekommer mikrobiell påväxt.

De höga fuktvärdena och den mikrobiella påväxten innebär att grundens klimat under delar av året är för fuktigt. Detta kan i förlängningen leda till rötskador i konstruktionen. För att undvika detta så måste krypgrundens klimat bli torrare.

Fuktkvoten uppmättes till 19 % i blindbottenbrädor och syllar.

Det finns risk för mikrobiell tillväxt om den relativa fuktigheten (RF) i den omgivande luften är över 75 %. I furuvirke motsvarar det en fuktkvot (FK) på 17 %.

För att undvika detta så måste grundens klimat bli torrare. Läs Anticimex faktablad om uteluftsventilerade krypgrunder för tips och råd.

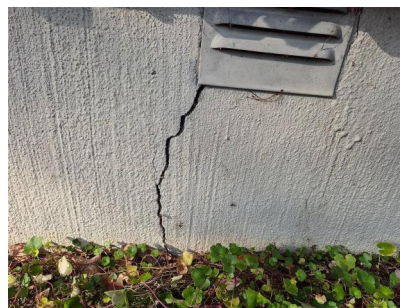
### Utvändigt / Sockel

Sprickor finns i sockel.

Dessa bedöms inte ha lett till bakomliggande skador.

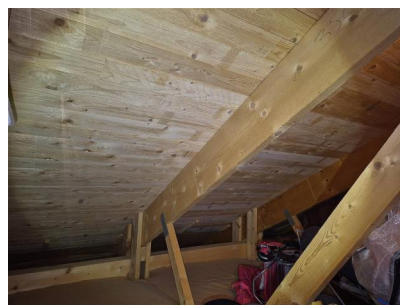
## Utvändigt / Vind

Vid kontroll av vinden uppmättes fuktvärden under kritisk fuktnivå för mikrobiell tillväxt och en normal lukt upplevdes.

Fuktkvoten i underlagstak/takbjälkar uppmättes vid besiktningstillfället till <6 % (Gränsvärde 17%).

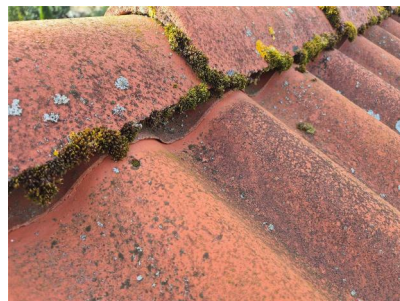
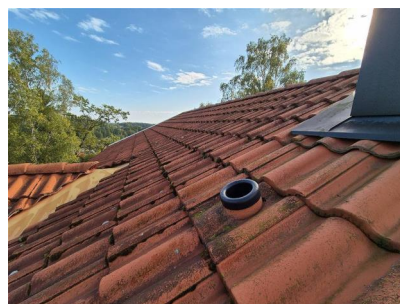
## Utvändigt / Tak

Bitvis täcker intenockpannan skruvhålen på översta pannraden

Detta innebär att risk finns för fuktskador på underliggande konstruktioner.

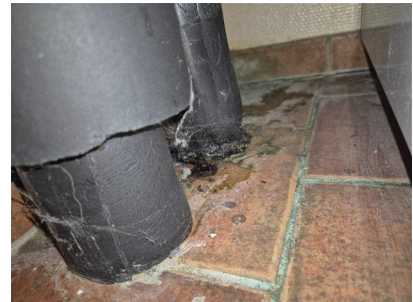
Se notering kryppgrund ursprungsdel angående läckage.

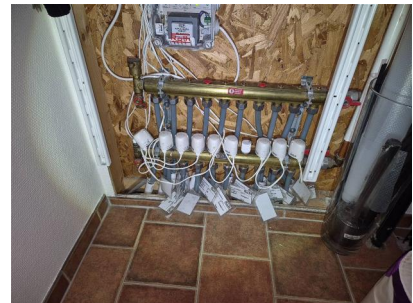
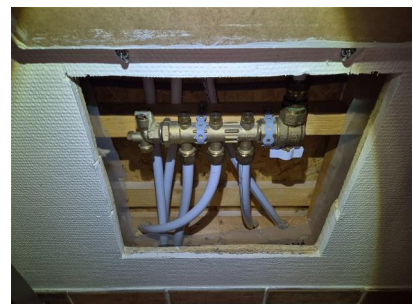
Rörslitsar saknar vattentät botten.

En rörslits ska ha en vattentät botten och vara försedd med skvallerrör. När det saknas ökar risken för att ett läckage inte upptäcks i tid. Det kan leda till fuktskador i omkringliggande konstruktioner.

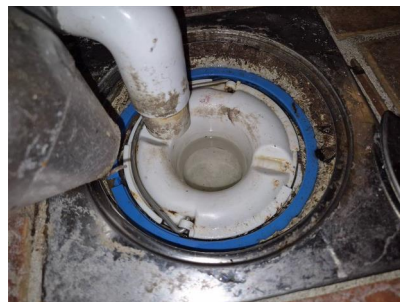
Tätskikt sticker ut under klämringen i golvbrunnen.

När tätskikt är felmonterat i golvbrunnen innebär det risk för fuktskador. Vatten kan tränga ner i omkringliggande konstruktioner med fuktrelaterade skador som följd.

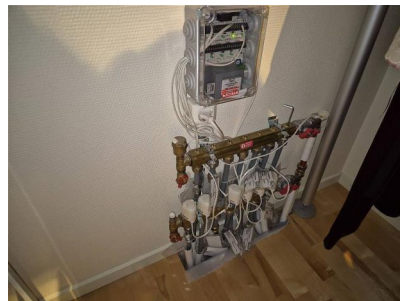
Rörslits saknar vattentät botten.

En rörslits ska ha en vattentät botten och vara försedd med skvallerrör. När det saknas ökar risken för att ett läckage inte upptäcks i tid. Det kan leda till fuktskador i omkringliggande konstruktioner.

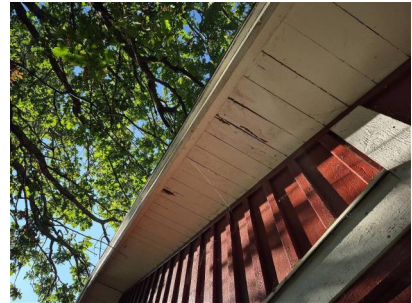
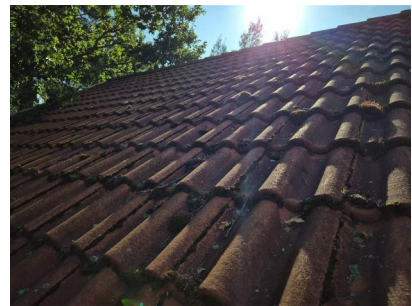
Rötskador finns i takutsprånget.

Vi rekommenderar att man undersöker detta vidare för att konstatera orsak och omfattning.
