# Besiktningsprotokoll

Försäkringsbesiktning för Anticimex Säljarförsäkrat

| Fastighetsadress:<br>Norrbovägen 10a | |

| Besiktningsdatum:<br>2025-03-04 | Protokollnummer:<br>68874408 |

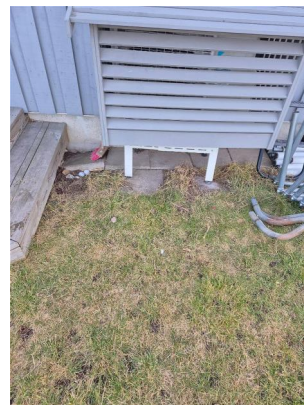
Kondensvatten från luftvärmepumpens utedel leds inte bort från husgrunden.

Detta medför ökad risk för att vatten tränger in i anslutande konstruktioner, vilket i sin tur kan leda till fuktrelaterade skador. Observera att besiktning av byggnadens värmesystem eller värmepumpen inte har ingått i uppdraget.

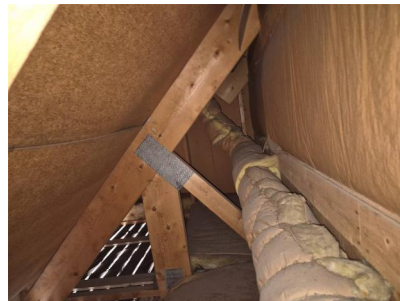
Vid kontroll av vinden uppmättes fuktvärden under kritisk fuktnivå för mikrobiell tillväxt och en normal lukt upplevdes.

Det finns risk för mikrobiell tillväxt om den relativa fuktigheten (RF) i den omgivande luften är över 75 %. I furuvirke motsvarar det en fuktkvot (FK) på 17 %.

Fuktkvoten i underlagstak/takbjälkar uppmättes till 10%.

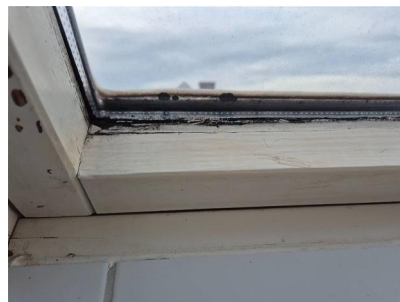
Vissa isolerglas är äldre och det föreligger ett visst målningsbehov av vissa fönster. Takfönster är utsatt med mindre rötskador.

Befintliga fönster är äldre vilket betyder att tätningen mellan fönsterrutorna kan vara sämre. Detta kan leda till att missfärgning/imma kan uppstå mellan glasrutorna.

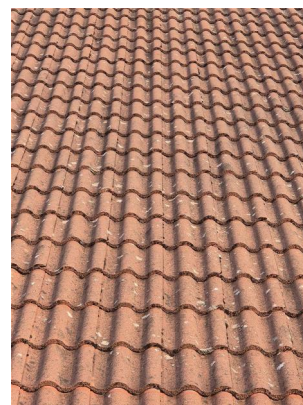
Yttertaket är äldre.

Takpannor, plåtdetaljer och underlagspapp har enligt vår bedömning en begränsad livslängd. Eftersom husets taktäckning är äldre har det ett minskat motstånd mot vatteninträngning. Detta i sin tur kan leda till fuktskador på träläkt och vidare ner i underliggande konstruktioner.

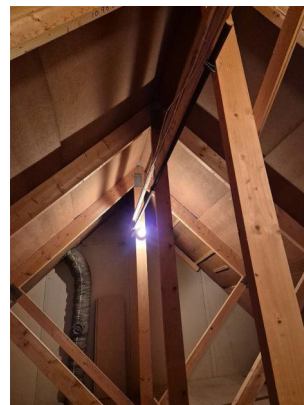
Vid kontroll av vinden uppmättes fuktvärden under kritisk fuktnivå för mikrobiell tillväxt och en normal lukt upplevdes.

Det finns risk för mikrobiell tillväxt om den relativa fuktigheten (RF) i den omgivande luften är över 75 %. I furuvirke motsvarar det en fuktkvot (FK) på 17 %.

Fuktkvoten i underlagstak/takbjälkar uppmättes till 10%.

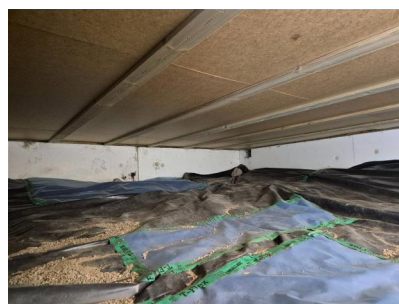
Vid kontroll av konstruktionen i krypgrund uppmättes fuktvärden under kritisk fuktnivå för mikrobiell tillväxt och normal lukt upplevdes.

Golvbjälklaget ovan den uteluftsventilerade krypgrunden riskerar att drabbas av fuktskador på grund av naturlig fuktpåverkan. Detta kan i sin tur leda till mikrobiella skador (angrepp av mikroorganismer) som kan leda till att mikrobiell lukt sprids till boendemiljön.

Det finns risk för mikrobiell tillväxt om den relativa fuktigheten (RF) i den omgivande luften är över 75 %. I furuvirke motsvarar det en fuktkvot (FK) på 17 %.

Fuktkvoten uppmättes till 12 %.

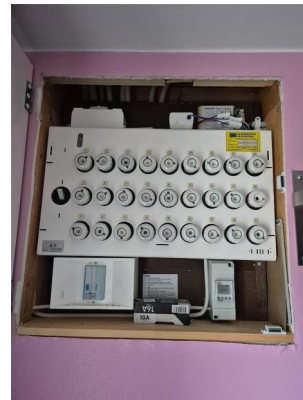
El-centralen har jordfelsbrytare.

Normala fuktvärden indikerades mot klinker/kakel.

Fuktindikering mot kakel och klinker som regelbundet vattenbegjuts är svårt att utföra då även det underliggande fästmassan kan ge utslag på instrumentet utan att skada föreligger. Fuktindikering har dock utförts i delar av utrymmet som ej vattenbegjuts samt i angränsande rum/konstruktioner, utan avvikelser.

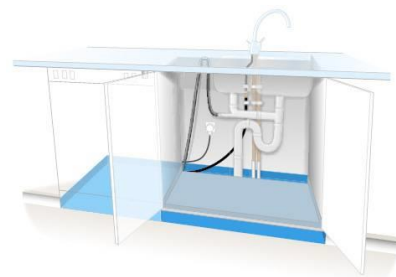
Fuktskydd saknas i diskbänksskåp.

Utan fuktskydd är det svårt att upptäcka läckage från rörledningar. Vatten kan då tränga in i omkringliggande konstruktioner och orsaka fuktskador.

För att upptäcka eventuella läckage, installera ett fuktskydd.

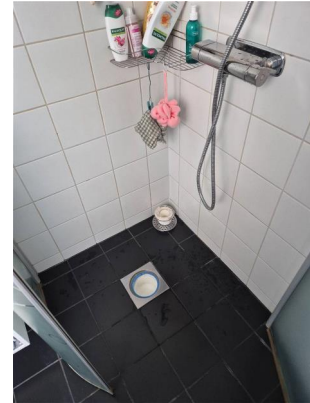
Normala fuktvärden indikerades mot klinker/kakel.

En viss fukt tränger alltid in bakom kakel/klinker via fogarna, detta är helt normalt och innebär inte att tätskiktet/ våtrumsisoleringen under kaklet/klinkern är bristfälligt eller ur funktion.
