# Besiktningsprotokoll

Försäkringsbesiktning för Anticimex Säljarförsäkrat

| Fastighetsadress:<br>Magla Rosendal | |

| Besiktningsdatum:<br>2025-04-15 | Protokollnummer:<br>68968342 |

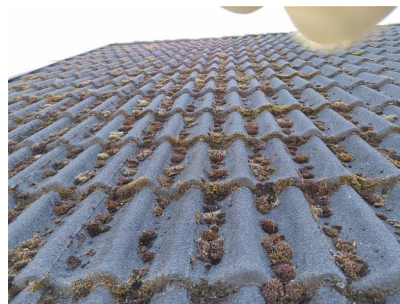
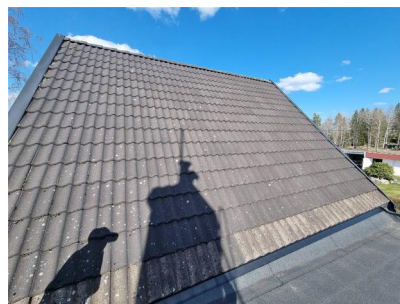
### Utvändigt / Tak tillbyggnad

Taktäckningen är otät vidnock, tätning saknas.  
Mossa finns på takpannorna, främst på norrsidan.

Otätheter i taktäckningen och mossan medför en ökad risk för vatteninträngning, vilken kan leda till fuktskador i underliggande konstruktioner.

Taket är besiktat från stegen uppställd mot takfoten samt papptaket.

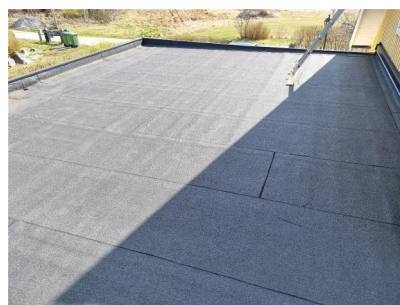
### Utvändigt / Papptak

Inget att notera.

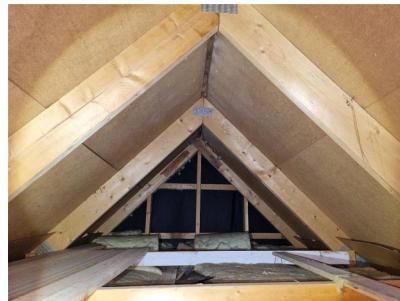
### Utvändigt / Vind tillbyggnad

Vid kontroll av vinden uppmättes fuktvärden under kritisk fuktnivå för mikrobiell tillväxt och en normal lukt upplevdes.

Fuktkvoten i underlagstak/takbjälkar uppmättes vid besiktningstillfället till 7 % (Gränsvärde 17%).

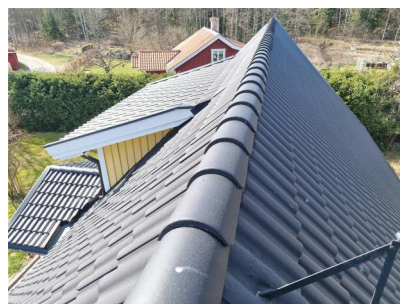
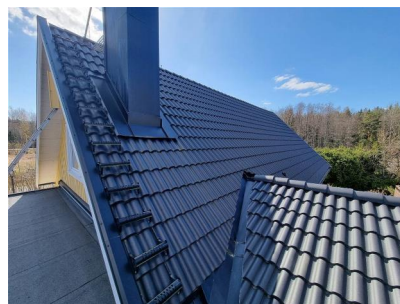
### Utvändigt / Tak huvudbyggnad

Takpannorna är ej skruvade.

Taket är besiktat från takstegen och stege uppställd mot takfot.

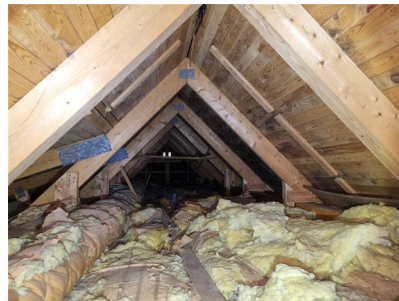
### Utvändigt / Vind

Vid kontroll av vinden har fuktvärden under kritisk fuktnivå för mikrobiell tillväxt uppmätts, dock finns mikrobiell påväxt på underlagstak. Fuktfäckarna som finns bedöms ha uppkommit innan taket lades om.

Fuktkvoten i underlagstak/takbjälkar uppmättes till 7 %. Det finns risk för mikrobiell tillväxt om den relativa fuktigheten (RF) i den omgivande luften är över 75 %. I furuvirke motsvarar det en fuktkvot (FK) på 17 %.

Detta bedöms ha uppkommit innan frånluftsfläkten byttes och luftflödena justerades in.

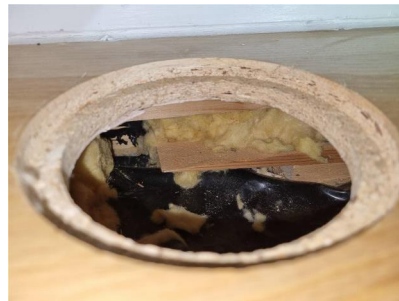
### Entréplan / Matplats

Vid kontroll av konstruktion uppmättes fuktvärden under kritisk nivå för mikrobiell tillväxt och normal lukt upplevdes.  
I övrigt inget att notera.

Grundläggningen består av en betongplatta på mark utan underliggande isolering och med ett uppreglat isolerat golv dikt an betongen.  
Fuktkvoten uppmättes till 9% i nederkant på golvregel.  
Det finns risk för mikrobiell tillväxt om den relativa fuktigheten (RF) i den omgivande luften är över 75 %. I furuvirke motsvarar det en fuktkvot (FK) på 17 %.

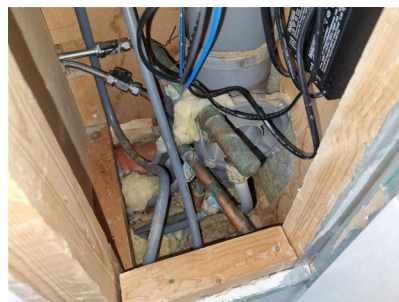
### Entréplan / Badrum

Våutrymmet är av äldre standard och förhöjningsringar finns i golvbrunnen.  
Rör genomföringar finns i golvet och golvmattan är lagad med skarvbit under handfat.  
Rörslitsen i väggen saknar vattentät botten.

Eftersom funktionen, som innebär att ytskiktet/tätskiktet ska vara vattentätt, kan vara nedsatt finns en ökad risk att vatten tränger igenom ytskiktet/tätskiktet med vattenskador i omkringliggande konstruktioner som följd.

En rörslits ska ha en vattentät botten och vara försedd med skvallerrör. När det saknas ökar risken för att ett läckage inte upptäcks i tid. Det kan leda till fuktskador i omkringliggande konstruktioner.

Fuktindikering i utrymmet gav inga förhöjda fuktindikationer.

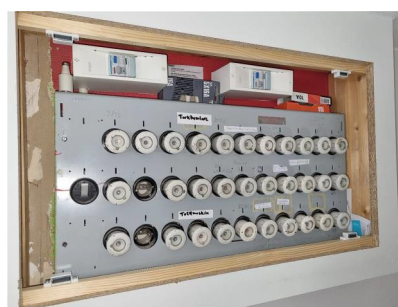
### Entréplan / Groventré

Säkringshuvar och skyddsglas saknas i elcentralen.  
I övrigt inget att notera.

Montera säkringshuvar i elcentralen.

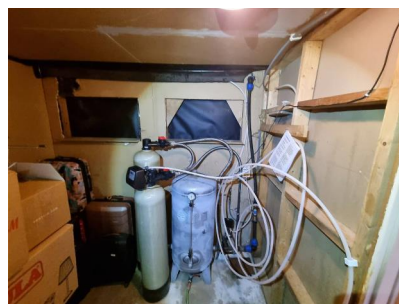
### Entréplan / Pumprum

Fuktanvisningar finns på väggar och tak.  
Dessa fuktindikerades utan anmärkning och bedöms vara äldre.
