# Besiktningsprotokoll

Försäkringsbesiktning för Anticimex Säljarförsäkrat

| Fastighetsadress:<br>Hebbes Väg 4 | |

| Besiktningsdatum:<br>2025-06-24 | Protokollnummer:<br>69080744 |

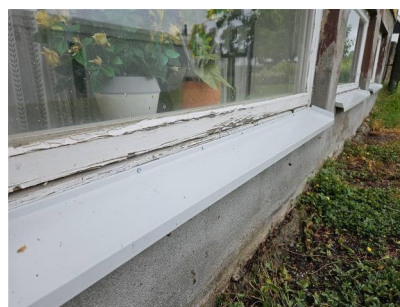
Torrspäckor finns på källar fönster, dessa bedöms inte ha lett till några bakomliggande skador.

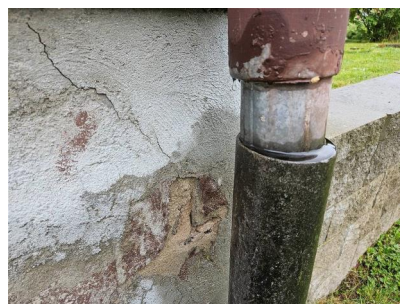
Stuprör svämmar lokalt över/stopp i rör.

Stopp/översvämmande stuprör innebär en ökad risk för fuktskador på fasad och sockel.

För att reda ut orsaken till samt omfattningen av det stopp som noterades rekommenderas att en fördjupad undersökning genomförs.

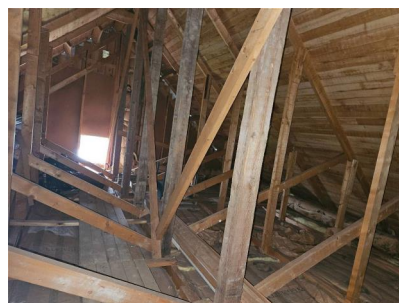
Vid kontroll av vinden uppmättes fuktvärden under kritisk fuktnivå för mikrobiell tillväxt och en normal lukt upplevdes.

Det finns risk för mikrobiell tillväxt om den relativa fuktigheten (RF) i den omgivande luften är över 75 %. I furuvirke motsvarar det en fuktkvot (FK) på 17 %.

Fuktkvoten i underlagstak/takbjälkar uppmättes vid besiktningstillfället till 10 %.

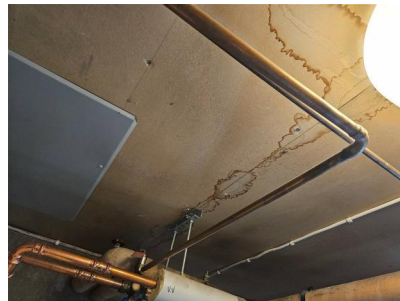
Fläckar/missfärgningar finns i innertak, dessa bedöms vara av äldre datum och fuktindikerades utan anmärkning.

I utrymmet finns elcentral med gruppförteckning samt jordfelsbrytare.

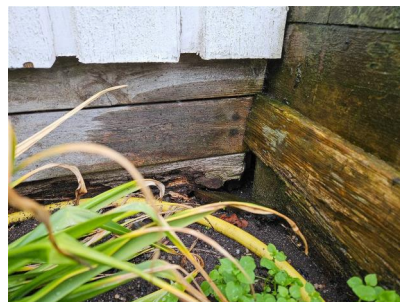
Rötskador finns i bjälklagskonstruktionen och altanen ligger bitvis i anslutning till mark. Vindskivor är i behov av målning/underhåll.

För att reda ut omfattningen av de rötskador som noterades i konstruktionen rekommenderas att en fördjupad undersökning genomförs.

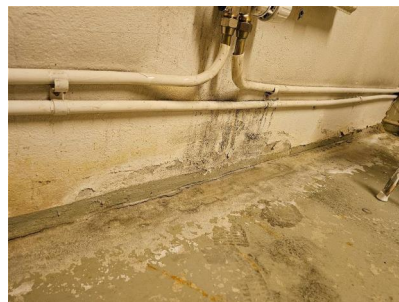
Sprickor finns i väggar och betongplatta.

Putssläpp/utfällningar förekommer mot ytterväggar.

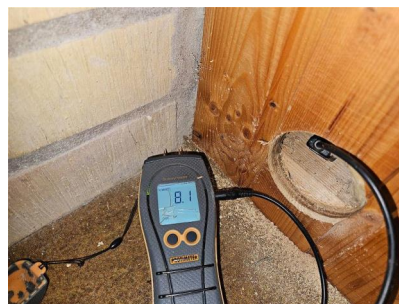
Vid kontroll av konstruktion uppmättes fuktvärden under kritisk nivå för mikrobiell tillväxt och normal lukt upplevdes.

Fuktkvoten uppmättes till 8 %

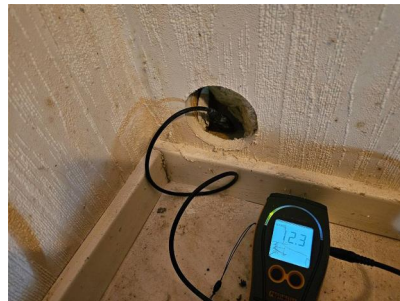
Vid kontroll av konstruktion uppmättes fuktvärden under kritisk nivå för mikrobiell tillväxt och normal lukt upplevdes.

Fuktkvoten uppmättes till 12 %.

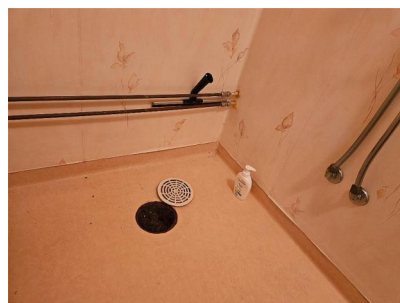
Våtutrymmet har äldre yt-/tätskikt samt äldre gjutjärnsbrunn. Rör genomföring finns i vägg i duschzon

Eftersom funktionen, som innebär att ytskiktet/tätskiktet ska vara vattentätt, kan vara nedsatt finns en ökad risk att vatten tränger igenom ytskiktet/tätskiktet med vattenskador i omkringliggande konstruktioner som följd.

Fuktindikering i utrymmet gav inga förhöjda fuktindikationer.
