# Besiktningssprotokoll

Försäkringsbesiktning för Anticimex Säljarsförsäkrat

Fastighetsbeteckning: Hällberga 5:53	
Fastighetsägare: Björn Erik Norling	
Fastighetsadress: Hällbergavägen 24	
Postnummer: 635 19	Ort: Eskilstuna

Besiktningdatum: 2024-02-05	Protokollnummer: 68081147
Temperatur: 6 °C	Väderlek: Mulet
Tekniker: Carl Segelborg	
E-post: Carl.segelborg@anticimex.se	
Kontor: Eskilstuna	
Närvarande: Säljare medverkade på besiktningen.

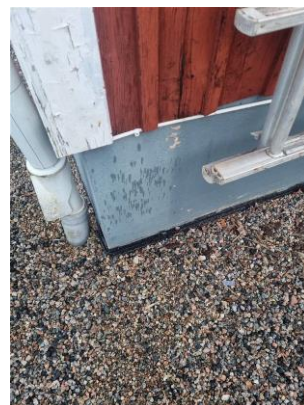
#### Utvändigt / Sockel

Utvändigt fuktskydd ligger bitvis oskyddat ovan mark.

Risk finns att det utvändiga fuktskyddet skadas och funktionen försämras.

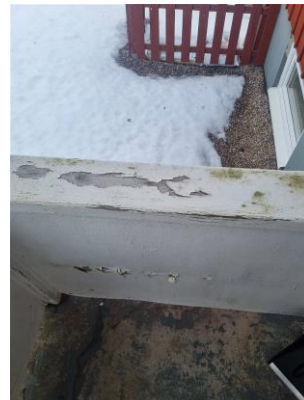
### Utvändigt / Farstukvist

Det föreligger ett visst målnings behov av farstukvisten.

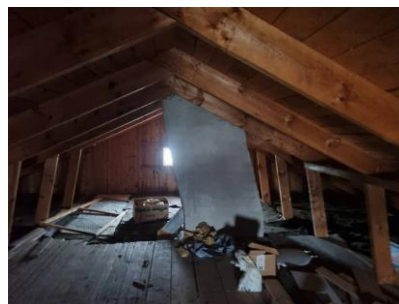
### Utvändigt / Vind

Smärre fläckar/missfärgningar finns lokalt i underlagstaket, dessa bedöms vara av äldre datum och fuktindikerades utan anmärkning.

Vid kontroll av vinden uppmättes fuktvärden under kritisk fuktnivå för mikrobiell tillväxt och en normal lukt upplevdes.

Det finns risk för mikrobiell tillväxt om den relativa fuktigheten (RF) i den omgivande luften är över 75 %. I furuvirke motsvarar det en fuktkvot (FK) på 17 %.

Fuktkvoten i underlagstak/takbjälkar uppmättes vid besiktningstillfället till 12 %.

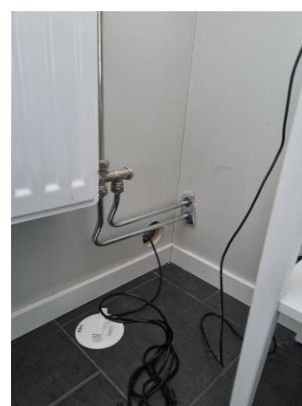
### Källarplan / Allmänt

Vid kontroll av konstruktion uppmättes fuktvärden under kritisk nivå för mikrobiell tillväxt och normal lukt upplevdes.

Det finns risk för mikrobiell tillväxt om den relativa fuktigheten (RF) i den omgivande luften är över 75 %. I furuvirke motsvarar det en fuktkvot (FK) på 17 %.

Källargrundmurar med påreglade källarväggar. Den relativa fuktigheten uppmättes till 39 % och en normal lukt kunde kännas i golv/vägg vinkel.

Befintlig påreglad vägg och eventuella väggsyllar riskerar att drabbas av fuktskador på grund av naturlig fuktpåverkan. Detta i sin tur kan leda till mikrobiella skador (angrepp av mikroorganismer) som kan resultera i att mikrobiell lukt sprids till boendemiljön.

Kontrollen gjordes i sovrums och passage.

Konstruktionen består av frigolit, träreglar plywood och gipsskivor.

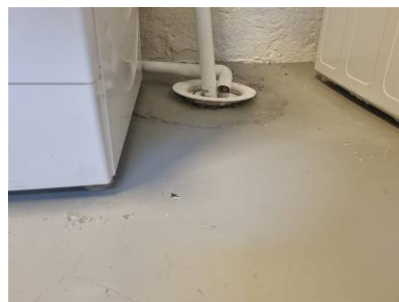
### Källarplan / Tvättstuga

Golvbrunnen ligger ej i nivå med golvet.
