# Besiktningsprotokoll

Försäkringsbesiktning för Anticimex Säljarförsäkrat

| Fastighetsadress:<br>Lundavägen 17 | |

| Besiktningsdatum:<br>2025-06-02 | Protokollnummer:<br>69032408 |

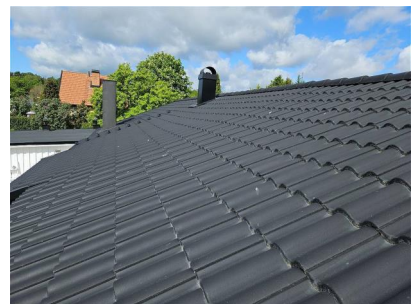
Inget att notera.

Besiktad från garage taket

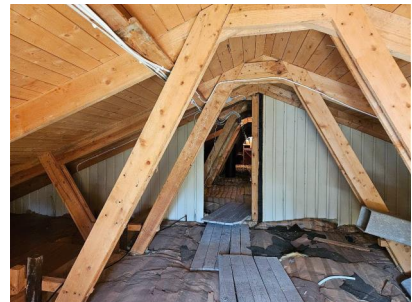
Vid kontroll av vinden uppmättes fuktvärden under kritisk fuktnivå för mikrobiell tillväxt och en normal lukt upplevdes.

Fuktkvoten i underlagstak/takbjälkar uppmättes till 9 % vid besiktningstillfället.

Vinden har besiktats från landgången.

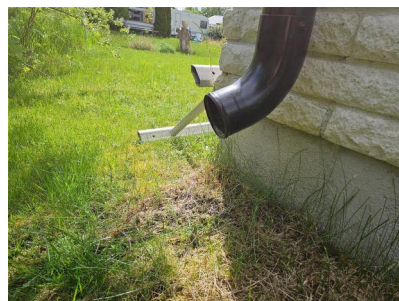
Stuprör är bristfälligt anslutet till markledning.

Stuprör som avslutas intill huset (ovan mark) kan medföra en ökad fuktbelastning på grundmur/sockel som i sin tur kan leda till fuktrelaterade skador.

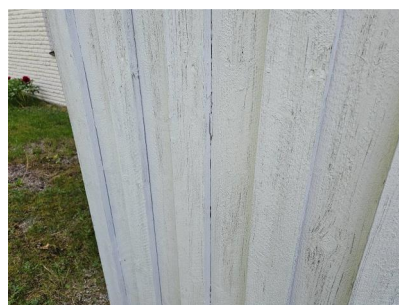
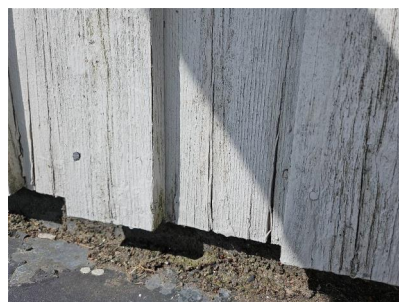
Fasadpanelen är i behov av målning/underhåll samt enstaka panelbrädor behöver bytas ut.

Fasadbeklädnad och träkonstruktioner där målningsbehov finns riskerar att få fukt- och rötskador på grund av sämre vattenavvisande förmåga. För att öka livslängden på fasadbeklädnaden rekommenderas målning och underhåll.

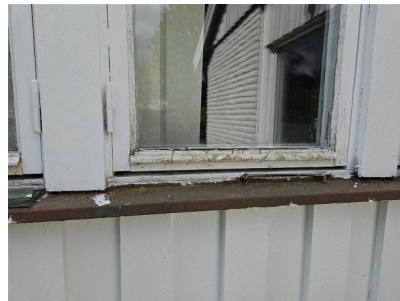
Fönster är i behov av målning/underhåll.

Fönsterbågar och fönsterkarmar där målningsbehov finns riskerar att få fukt- och rötskador på grund av sämre vattenavvisande förmåga.

För att öka livslängden på fönster rekommenderas målning och underhåll.

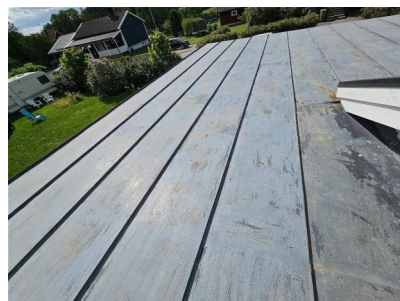
Inget att notera på garagetaket

Besiktad uppe på garagetaket.

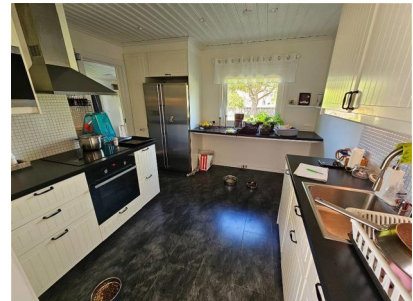
Funktionskontroll av jordade eluttag.

Vid stickprovskontroll av jordade eluttag noterades inga avvikelser.

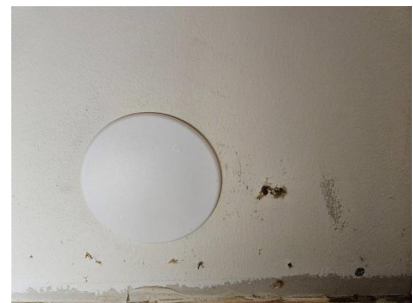
Provhål 1 vägg bakom kyl och frys

Fuktkvoten uppmättes till 10 % i golvregeln samt 9% i väggsylen.

Provhål 1 vägg bakom kyl och frys, konstruktionen är byggd, utifrån och in, tegel, plastfolie, träregel, isolering, OSB och gips.

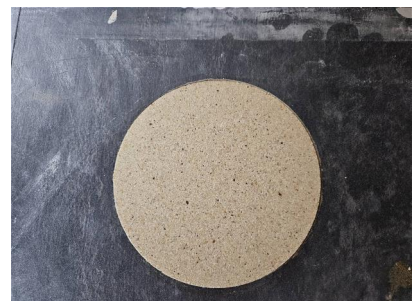
Provhål 2 golv vid kyl och frys

Provhål 2 golv vid kyl och frys, konstruktionen är uppbyggd utifrån och in, platta på markplast folie, isolering, träregel, OSB, trossbotten, plastmatta, foam och laminatgolv.

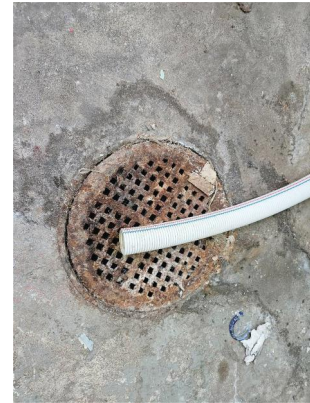
Gjutjärnsbrunnen är av gjutjärn.

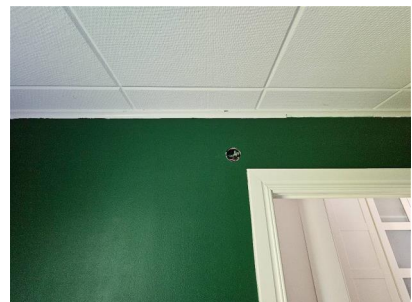
Skyddslock saknas på kopplingsdosa.

Montera skyddslock.

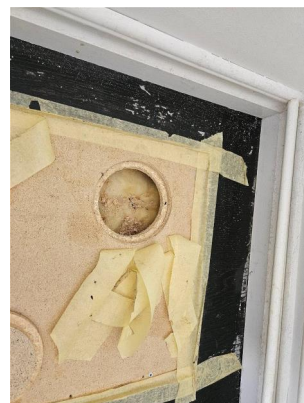
Provhål 3 i golvet i det vänstra hörnet

Provhål 3 i befintligt hål i vardagsrummet, konstruktionen är lika som provhål 2.
