# Besiktningsprotokoll

Försäkringsbesiktning för Anticimex Säljarförsäkrat

| Fastighetsadress:<br>Lövbergsgatan 13 | |

| Besiktningsdatum:<br>2025-09-07 | Protokollnummer:<br>69164516 |

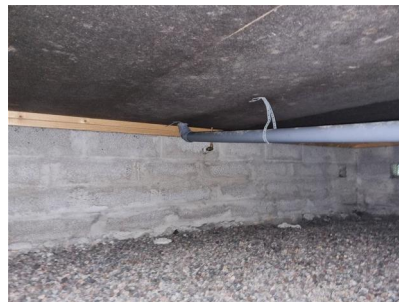
#### Utvändigt / Krypgrund

Vid kontroll av konstruktionen i krypgrund uppmättes fuktvärden under kritisk fuktnivå för mikrobiell tillväxt och normal lukt upplevdes.

Golvbjälklaget ovan den uteluftsventilerade krypgrunden riskerar att drabbas av fuktskador på grund av naturlig fuktpåverkan. Detta kan i sin tur leda till mikrobiella skador (angrepp av mikroorganismer) som kan leda till att mikrobiell lukt sprids till boendemiljön. Fuktkvoten uppmättes till 15 %.

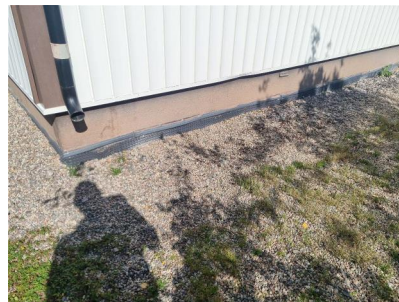
#### Utvändigt / Sockel

Utvändigt fuktskydd ligger oskyddat ovan mark.

Risk finns att det utvändiga fuktskyddet skadas och funktionen försämras.

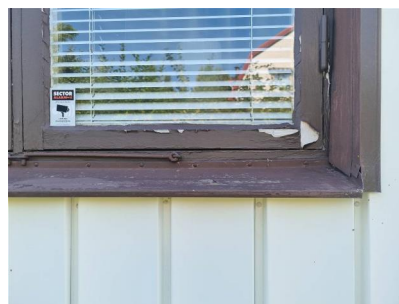
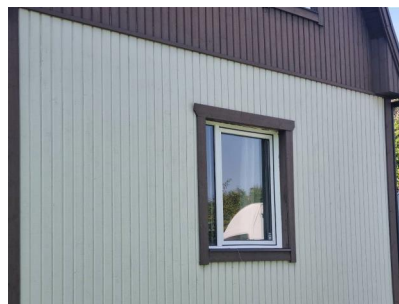
### Utvändigt / Fönster

Fönster är i behov av målning/underhåll.

Fönsterbågar och fönsterkarmar där målningsbehov finns riskerar att få fukt- och rötskador på grund av sämre vattenavvisande förmåga.

Överbleck saknas ovan vissa fönster.

Avsaknad av bleck ovanför fönster medför en ökad risk för att vatten kan rinna in och orsaka fuktrelaterade skador i omkringliggande konstruktioner.

För att öka livslängden på fönster rekommenderas målning och underhåll.

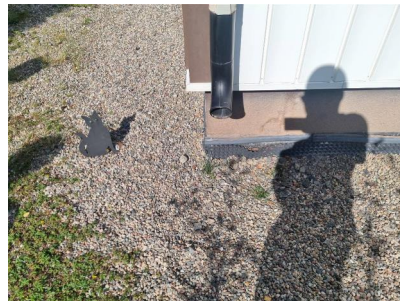
### Utvändigt / Hängrännor / Stuprör

Stuprör avslutas nära husliv.

Stuprör som avslutas intill husliv (ovan mark) kan medföra en ökad fuktbelastning på grundmur/sockel med fuktrelaterade skador som följd.

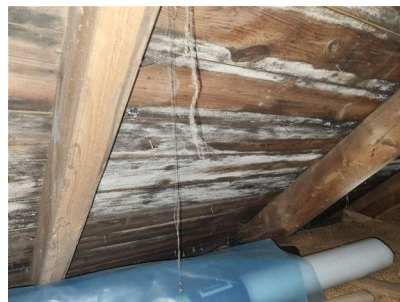
### Utvändigt / Vind

Mikrobiell påväxt finns på underlagstaket.

Trots att fuktmätningen gav fuktvärden under kritisk fuktnivå finns mikrobiell påväxt på underlagstaket. Detta kan vara ett tecken på att vinden tillförs fukt inifrån bostaden och/eller uteluften. Fuktkvoten uppmättes till 9 %.

Det finns risk för mikrobiell tillväxt om den relativa fuktigheten (RF) i den omgivande luften är över 75 %. I furuvirke motsvarar det en fuktkvot (FK) på 17 %.

Vi rekommenderar en fördjupad undersökning för att bedöma orsak och omfattning.

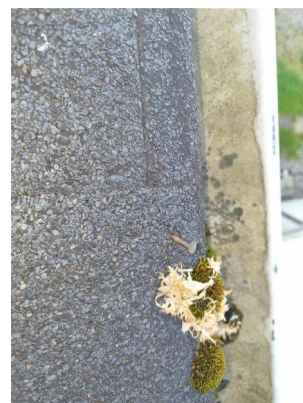
### Utvändigt / Tak entréhall

Det som jag dock vill belysa gäller papptaket ovan entréhallen. Denna takdel är äldre och den har släppt från underlaget. Det rekommenderas att man kontaktar en behörig takentreprenör för en vidare kontroll.

Takpappen är äldre och pappen är delvis spikad samt har släppt från underlagstaket.

Tätskiktet på ett platt/låglutande tak har enligt vår bedömning en begränsad livslängd. Eftersom takpappen är äldre har det ett minskat motstånd mot vattengenomträngning. Detta i sin tur kan leda till att takkonstruktionen drabbas av fuktskador.

Det rekommenderas att kontakt tas med en behörig takentreprenör för en vidare kontroll av taket.

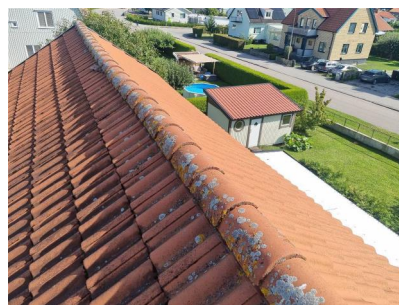
### Utvändigt / Tak

Inget att notera.

Taket besiktades från takstegen.

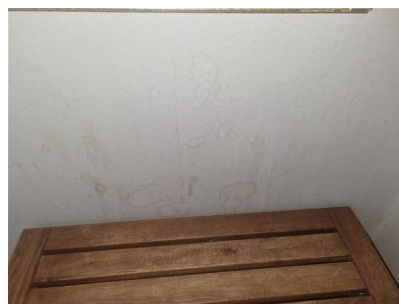
### Entréplan / Hall

Väggen har fuktfläckar.

Bedöms som äldre.

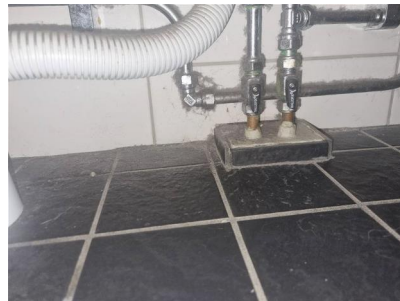
### Entréplan / Dusch/Toalett

Rör genomföring finns i golv.

Rör genomföringar i golvet medför en ökad risk för att vatten tränger ner i omkringliggande konstruktioner och orsakar fuktskador.

Normala fuktvärden indikerades mot klinker/kakel.

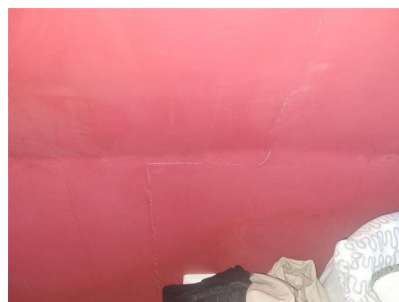
### Hela huset / Allmänt

Sprickor finns i väggarna.  
Golv är ojämnt/lutar.

Dessa bedöms inte ha lett till bakomliggande skador.
