# Besiktningsprotokoll

Försäkringsbesiktning för Anticimex Säljarförsäkrat

| Fastighetsbeteckning:<br>Brudslöjan 4 | |
| Fastighetsadress:<br>Lövhultsvägen 10 | |

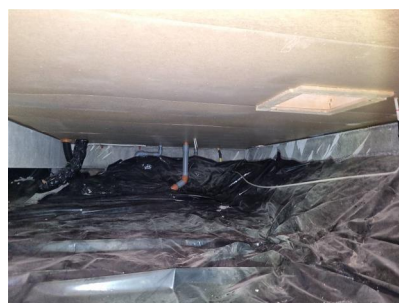
Krypgrund är en riskkonstruktion.

Uteluftsventilerade krypgrunder med bjälklag av organiskt material har ofta fuktskador på grund av naturlig fuktpåverkan. Detta kan resultera i mikrobiella skador (angrepp av mikroorganismer) och, i värsta fall, rötskador. Mikrobiell lukt kan då spridas till boendemiljön.

Vid kontroll av konstruktionen i plintgrunden uppmättes fuktvärden under kritisk fuktnivå för mikrobiell tillväxt och normal lukt upplevdes.

Fuktkvoten uppmättes till 15 % i syllar.

Det finns risk för mikrobiell tillväxt om den relativa fuktigheten (RF) i den omgivande luften är över 75 %. I furuvirke motsvarar det en fuktkvot (FK) på 17 %.

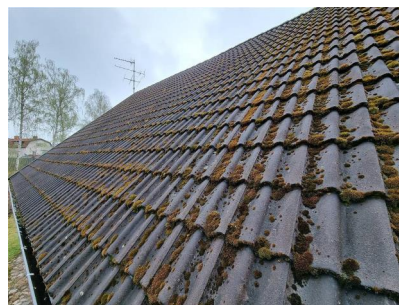
Mosspåväxt finns på takpannor och smärre rötskador finns i vindskivor.

Mossa som växer på taket kan leda till att taktäckningen har ett minskat motstånd mot vatteninträngning. Detta i sin tur kan leda till fuktskador på träläkt och takkonstruktionen vilket kan resultera i mikrobiella skador (angrepp av mikroorganismer).

För att öka livslängden på taket rekommenderas att mossan tas bort från takpannorna.

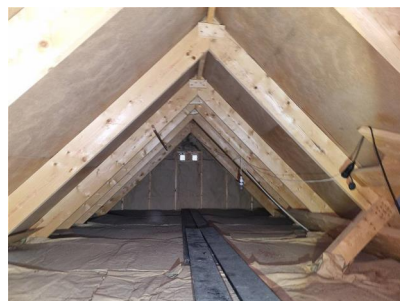
Vid kontroll av vinden uppmättes fuktvärden under kritisk fuktnivå för mikrobiell tillväxt och en normal lukt upplevdes.

Fuktkvoten i underlagstak/takbjälkar uppmättes vid besiktningstillfället till 8 % (Gränsvärde 17%).

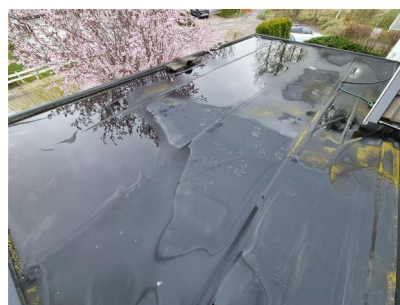
Takduken är äldre och läckage förekommer.

Se notering garage invändigt.

På garaget är takduken äldre och vid besiktningen observerades ett läckage omkring en genomföring, jag rekommenderar att man kontakter en takentreprenör för att konstatera orsak och omfattning samt för att få ett förslag på åtgärder.

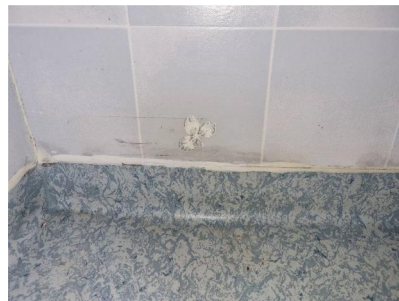
Våutrymmet är av äldre standard och otätheter finns i väggbeklädnaden.

Eftersom funktionen, som innebär att ytskiktet/tätskiktet ska vara vattentätt, kan vara nedsatt finns en ökad risk att vatten tränger igenom ytskiktet/tätskiktet med vattenskador i omkringliggande konstruktioner som följd.

Fuktindikering i utrymmet gav inga förhöjda fuktindikationer.

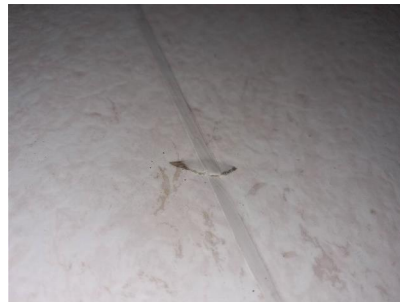
Våutrymmet är av äldre standard och otätheter finns i golvmattan. Klämringen är lös i golvbrunnen. Golvknarr förekommer.

Eftersom funktionen, som innebär att ytskiktet/tätskiktet ska vara vattentätt, kan vara nedsatt finns en ökad risk att vatten tränger igenom ytskiktet/tätskiktet med vattenskador i omkringliggande konstruktioner som följd.

Fuktindikering i utrymmet gav inga förhöjda fuktindikationer.

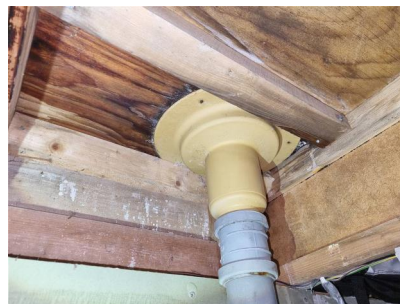
Läckage förekommer och missfärgningar/mikrobiell påväxt finns på underlagstaket.

Den synliga fuktfläcken tyder på att vatten har runnit in på grund av otätheter.

För att utreda orsaken och omfattningen av läckaget rekommenderas en fördjupad undersökning av taket.
