# Besiktningsprotokoll

Försäkringsbesiktning för Anticimex Säljarförsäkrat

| Fastighetsadress:<br>Ostra 71 | |

| Besiktningsdatum:<br>2025-04-07 | Protokollnummer:<br>68954057 |

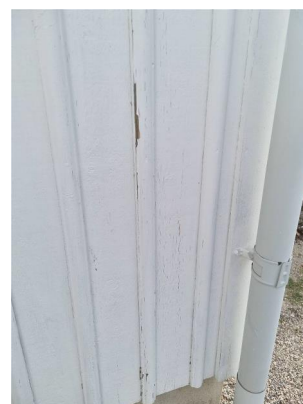
#### Utvändigt / Fasad

Fasadbeklädnaden har färgsläpp och torrsprickor.

Fasadbeklädnad och träkonstruktioner där målningsbehov finns riskerar att få fukt- och rötskador på grund av sämre vattenavvisande förmåga.

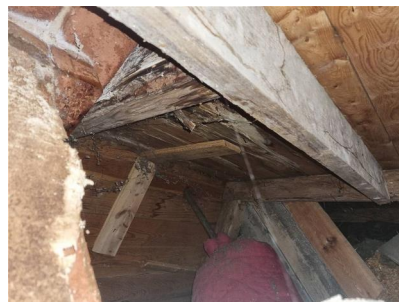
### Utvändigt / Vind

Underlagstaket har äldre fuktfläckar.

Noterade fuktfläckar uppstod innan takomläggningen.

Vid kontroll av övriga vinden uppmättes fuktvärden under kritisk fuktnivå för mikrobiell tillväxt och en normal lukt upplevdes. Fuktkvoten i underlagstak/takbjälkar uppmättes till 10 %.

Det finns risk för mikrobiell tillväxt om den relativa fuktigheten (RF) i den omgivande luften är över 75 %. I furuvirke motsvarar det en fuktkvot (FK) på 17 %.

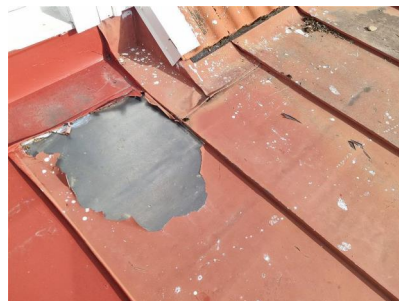
### Utvändigt / Tak

Färgsläpp finns på plåttaket.

Bedöms inte ha lett till några underliggande skador.

Taket besiktades från takstege.

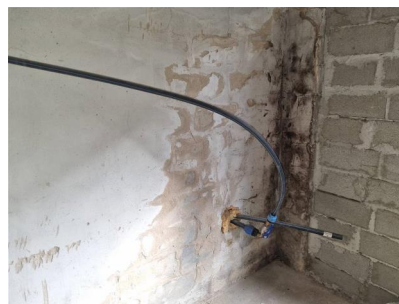
### Källarplan / Garage

Puts- och färgsläpp finns på källarväggar.

Bedöms som äldre innan källaren dränering gjordes om.

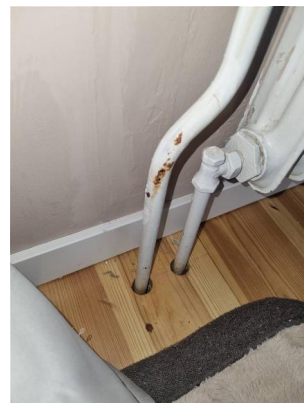
### Entréplan / Vardagsrum

Rostangripna radiator rör noterades.

Bedöms inte ha lett till några följdskador.

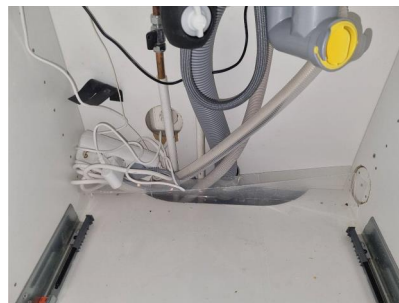
### Entréplan / Kök

Fuktskydd felmonterat i diskbänksskåp samt saknas under kyl och frys.

Utan fuktskydd är det svårt att upptäcka läckage från rörledningar. Vatten kan då tränga in i omkringliggande konstruktioner och orsaka fuktskador.

För att upptäcka eventuella läckage, installera ett fuktskydd.
