# Besiktningssprotokoll

Anticimex Överlåtelsebesiktning av småhus - nivå 1

Fastighetsbeteckning: Fogden 24	
Fastighetsägare: Lotta Ann-Charlotta Johanna Ringkvist	
Fastighetsadress: Vive Jönsgatan 16	
Postnummer: 644 31	Ort: Torshälla

Besiktningdatum: 2022-08-19	Protokollnummer: 67111303
Temperatur: 22 °C	Väderlek: Sol
Tekniker: Urban Pettersson	
E-post: urban.pettersson@anticimex.se	
Kontor: Eskilstuna	
Närvarande: Lotta Ringkvist, säljare deltog delvis.

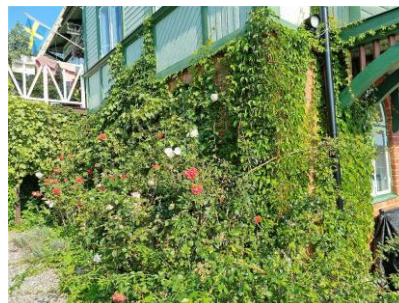
Växter finns i anslutning till byggnaden.

När det finns rabatter och växter nära byggnaden finns risk att fukt stannar kvar i väggarna. Detta kan i sin tur orsaka invändiga fuktskador. Växternas rötter kan också skada grundmuren och sätta dräneringsledningen ur funktion.

Området närmast huset rekommenderas att vara fritt från växtlighet.

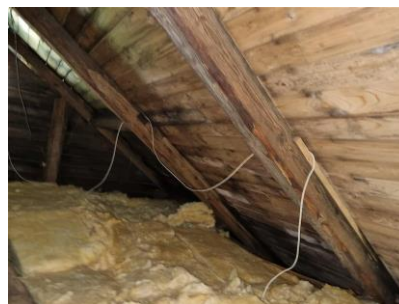
Vid besiktning av vinden konstaterades att mikrobiell påväxt finns i underlagstaket. Om detta är äldre eller pågående angrepp är svårt att bedöma men detta bör fortsättningsvis hållas under uppsikt/utredas vidare. Några tecken på utifrånkommande läckage kunde ej noteras.

Mikrobiell påväxt finns på underlagstaket.

Detta kan vara ett tecken på att vinden tillförs fukt inifrån bostaden. Observera att besiktning av bostadens ventilationssystem inte har ingått i uppdraget.

Delar av vinden är inredd/isolerat mot yttertak.

För att komma tillrätta med detta kan fukttillförseln inifrån bostaden behöva minskas. Det kan göras genom att ventilationen i bostaden förbättras samt att eventuella otätheter i vindsbjälklaget (tak-/väggvinklar, taklucka med mera) tätas. Läs Anticimex faktablad om uppvärmda vindsutrymmen för tips och råd.

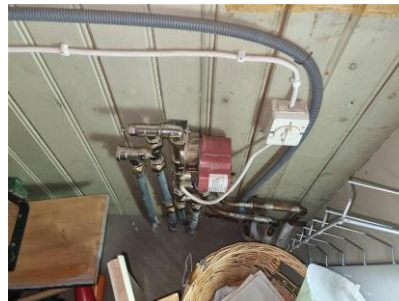
Fördelningen för golvvärmen saknar vattentät botten/läckageindikator

En rörsplits/fördelningsinstallation ska ha en vattentät botten och vara försedd med skvallerrör. När det saknas ökar risken för att ett läckage inte upptäcks i tid. Det kan leda till fuktskador i omkringliggande konstruktioner.
