# Besiktningsprotokoll

Försäkringsbesiktning för Anticimex Säljarförsäkrat

| Fastighetsadress:<br>Västerbovägen 10 | |

| Besiktningsdatum:<br>2025-09-30 | Protokollnummer:<br>69276955 |

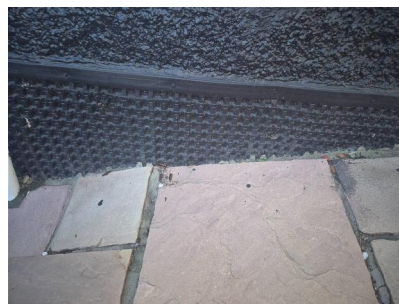
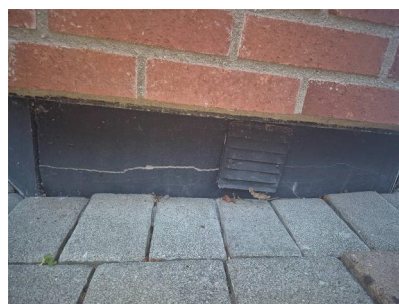
#### Utvändigt / Sockel

Utvändigt fuktskydd ligger oskyddat ovan mark.

Risk finns att det utvändiga fuktskyddet skadas och funktionen försämras

-----  
Sprickor finns i sockel.

Detta kan leda till fukt- och frysskador i konstruktionen.

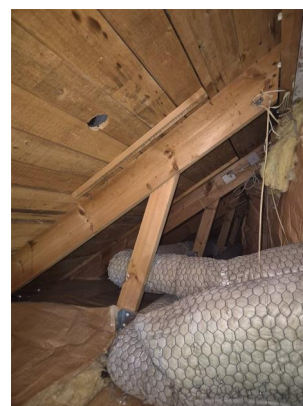
### Utvändigt / Sidovind

Vid kontroll av vinden uppmättes fuktvärden under kritisk fuktnivå för mikrobiell tillväxt och en normal lukt upplevdes.

Fuktkvoten i underlagstak/takbjälkar uppmättes till 8 %.

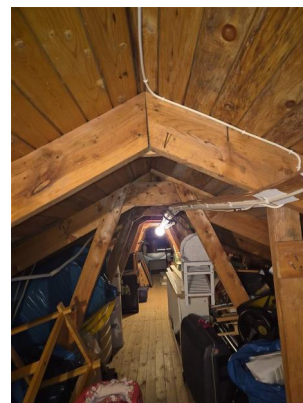
### Utvändigt / Vind

Vid kontroll av vinden uppmättes fuktvärden under kritisk fuktnivå för mikrobiell tillväxt och en normal lukt upplevdes.

Mindre mikrobiell påväxt förekommer. Bedöms att vara äldre.

Fuktkvoten i underlagstak/takbjälkar uppmättes till 8 %.

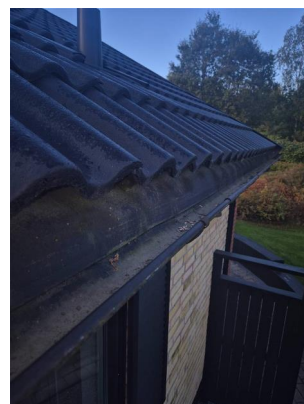
### Utvändigt / Tak

Vid genomgång av yttertaket noterades att takpappen ligger ned i hängrännan samt att en takfotsplåt saknas. Dessa brister har i nuläget inte resulterat i några skador, men för att förebygga framtida problem och förlänga takets livslängd rekommenderas åtgärd.

- Fotplåt saknas
- Bärläckt saknas längst ner vid takfot.

Utan en korrekt installerad fotplåt kan vatten studsas in bakom hängrännan, vilket kan orsaka fuktskador på takfot och fasad.

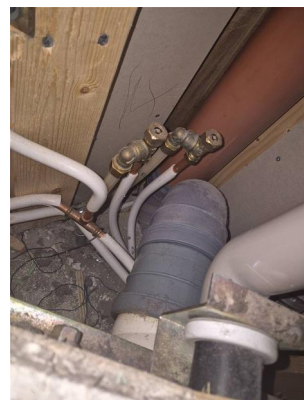
### Entréplan / Badrum/Wc

- Inbyggd spolcistern till toalett saknar skvallerrör och vattensäker botten.

Utan skvallerrör finns risk att eventuellt läckage inte upptäcks, vilket kan leda till fuktskador i omkringliggande konstruktioner.

-----  
Normala fuktvärden indikerades mot klinker/kakel.

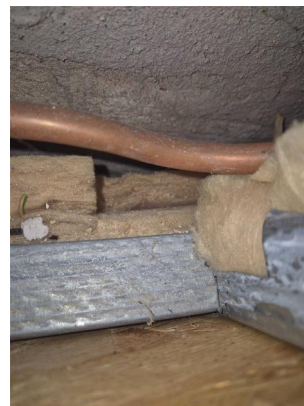
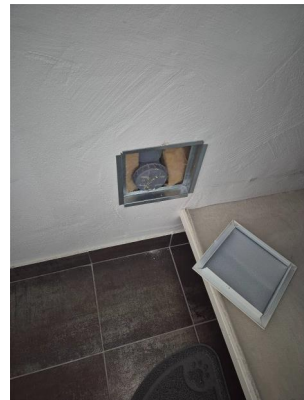
### Källarplan / Allmänt

Vid kontroll av konstruktion uppmättes fuktvärden under kritisk nivå för mikrobiell tillväxt och normal lukt upplevdes.

Källargrundmurar med påreglade isolerade ytterväggar.  
Den relativa fuktigheten uppmättes till 56% och en normal lukt kunde kännas i golv/vägg vinkel.

Befintlig påreglad vägg och eventuella väggsyllar riskerar att drabbas av fuktskador på grund av naturlig fuktpåverkan. Detta i sin tur kan leda till mikrobiella skador (angrepp av mikroorganismer) som kan resultera i att mikrobiell lukt sprids till boendemiljön. Om reglar/syllar är tryckimpregnerade kan även en kemisk lukt förekomma.

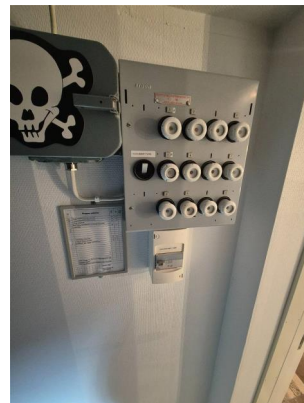
### Källarplan / Förråd 2

El-centralen har jordfelsbrytare.

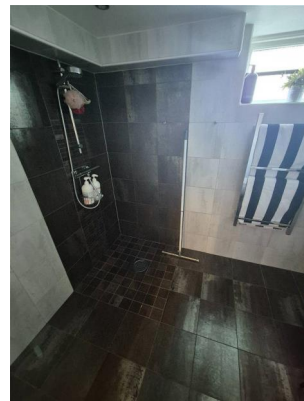
### Källarplan / Badrum/Wc

Normala fuktvärden indikerades mot klinker/kakel.

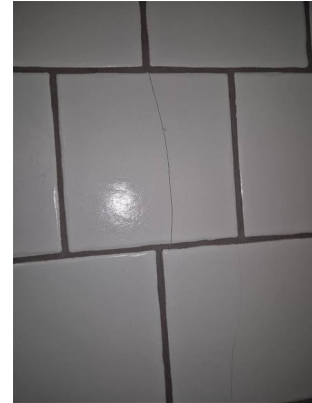
### Källarplan / Pannrum

Klinker har släppt från underlaget ("Bom") samt förekommer sprickor.

Felet som uppstått är att vidhäftningen mellan klinker och underlag har upphört. Sk "bom/ bomljud".

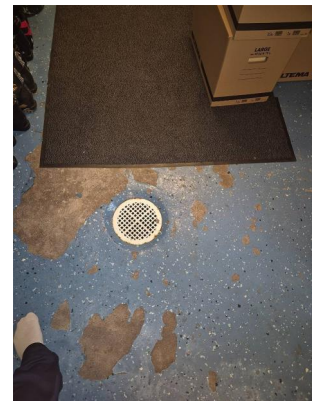
### Källarplan / Garage

Gjutjärnsbrunnen är rostangripen.

Denna rekommenderas att bytas ut vid en framtida renovering av utrymmet.

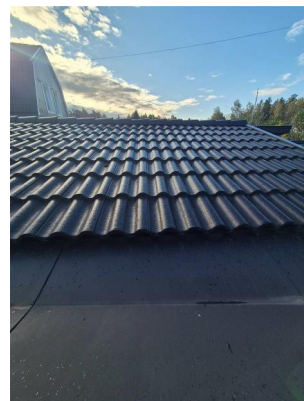
#### Utvändigt / Tak

Inget att notera.

Besiktades från takfoten.
