Besiktningssprotokoll

Försäkringsbesiktning för Anticimex Säljarsförsäkrat

Fastighetsbeteckning: Germundstorp 1:7	
Fastighetsägare: Ebba Matton-Sjöberg	
Fastighetsadress: Hammarby Lyckebo	
Postnummer: 63507	Ort: Eskilstuna

Besiktningdatum: 2024-03-22	Protokollnummer: 68174530
Temperatur: 4 °C	Väderlek: Duggregn
Tekniker: Marcus Christensen	
E-post: Marcus.Christensen@anticimex.se	
Kontor: Eskilstuna	
Närvarande: Säljarna

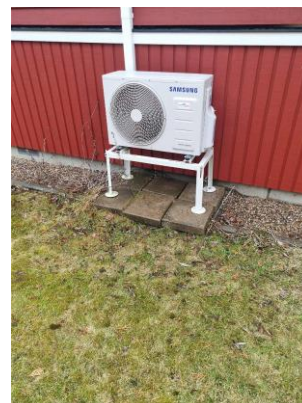
Utvändigt / Markförhållanden

Kondensvatten från luftvärmepumpens utedel leds inte bort från husgrunden.

Detta medför ökad risk för att vatten tränger in i anslutande konstruktioner, vilket i sin tur kan leda till fuktrelaterade skador. Observera att besiktning av byggnadens värmesystem eller värmepumpen inte har ingått i uppdraget.

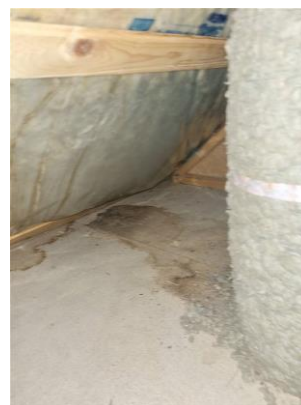
Utvändigt / Sidovindar

Äldre fuktfläckar noterades.

Noterade fuktfläckar bedöms som äldre och fuktindikerad utan anmärkning.

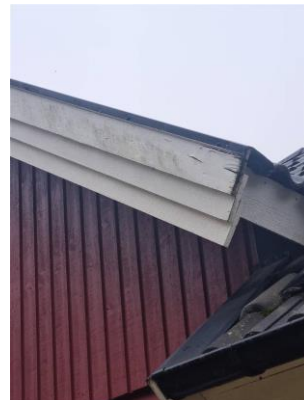
Utvändigt / Tak

Vindskivorna har mindre rötskador.

Mindre rötskador finns i vindskivorna . Dessa bedöms dock inte ha lett till bakomliggande skador.

För att undvika följdskador kan rötskadade skivor bytas ut.

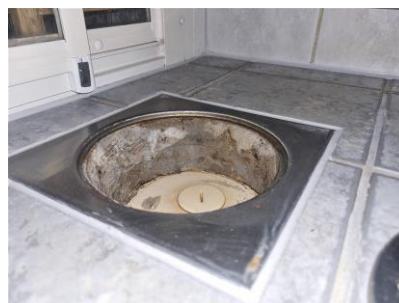
Entréplan / Dusch/Toalett

Golvbrunnens ovkant ligger inte i samma nivå som tätskiktet.

Risk finns att det nya tätskiktet inte har kunnat anslutas till golvbrunnen på ett riktigt sätt, vilket kan leda till fuktskador i omkringliggande konstruktioner.

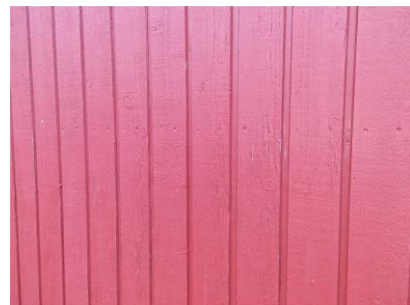
Utvändigt / Fasad

Fasadbeklädnaden har färgsläpp och torrsprickor.

Fasadbeklädnad och träkonstruktioner där målningsbehov finns får en kortare livslängd..

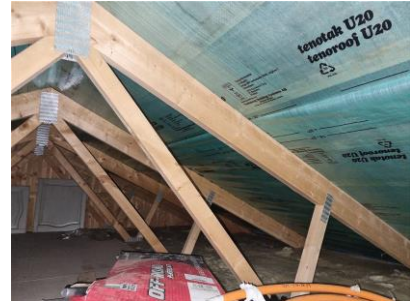
Utvändigt / Vind

Vid kontroll av vinden uppmättes fuktvärden under kritisk fuktnivå för mikrobiell tillväxt och en normal lukt upplevdes. Fuktkvoten i underlagstak/takbjälkar uppmättes till 14%.

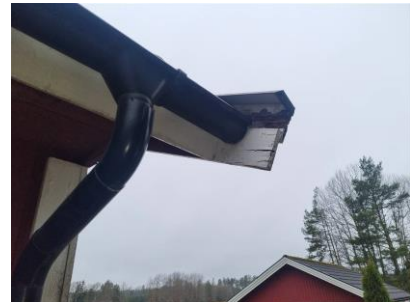
Utvändigt / Tak

Vindskivorna har mindre rötskador.

Mindre rötskador finns i vindskivorna . Dessa bedöms dock inte ha lett till bakomliggande skador.

För att undvika följdskador kan rötskadade skivor bytas ut.
