# Besiktningsprotokoll

Försäkringsbesiktning för Anticimex Säljarförsäkrat

| Fastighetsbeteckning:<br>Lommen 5 | |

| Besiktningsdatum:<br>2025-07-09 | Protokollnummer:<br>69124061 |

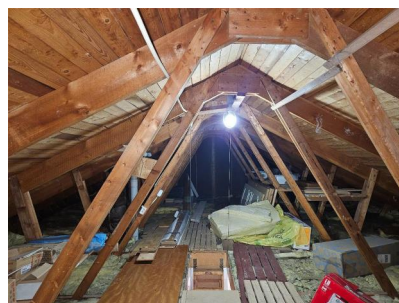
Vid kontroll av vinden uppmättes fuktvärden under kritisk fuktnivå för mikrobiell tillväxt och en normal lukt upplevdes.

Fuktkvoten i underlagstak/takbjälkar uppmättes till 9 %.

Hela vinden besiktades från landgång.

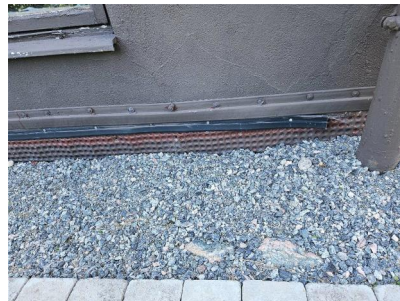
Utvändigt fuktskydd ligger oskyddat ovan mark.

Risk finns att det utvändiga fuktskyddet skadas och funktionen försämras.

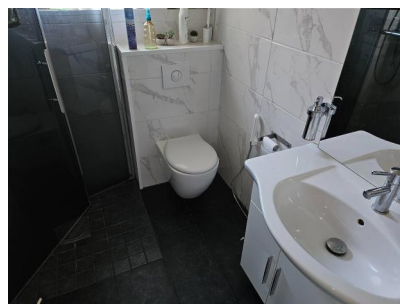
- Funktionskontroll av jordade eluttag.
- Fuktindikering i utrymmet gav inga förhöjda fuktindikationer.

Vid stickprovskontroll av jordade eluttag noterades inga avvikelser.

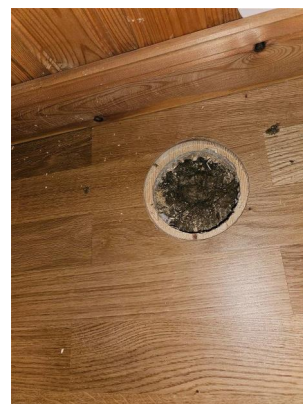
Vid kontroll av konstruktion uppmättes fuktvärden under kritisk nivå för mikrobiell tillväxt och normal lukt upplevdes.

Grundläggningen består av en betongplatta på mark utan underliggande isolering och med ett uppreglat isolerat golv dikt an betongen.

Fuktkvoten uppmättes till 10 %

Golvkonstruktion består, utifrån och in: Platta på mark, plastfolie, isolering, träregel, äldre trägolv, foam samt parkettgolv.

Kontrollen utfördes under trappan i allrum.

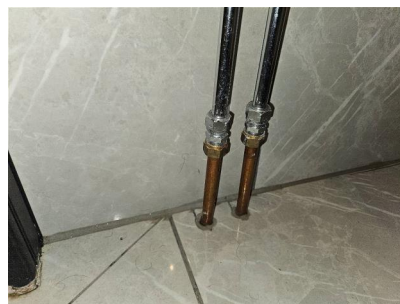
Rör genomföring finns i golv.

Rör genomföringar i golvet medför en ökad risk för att vatten tränger ner i omkringliggande konstruktioner och orsakar fuktskador.

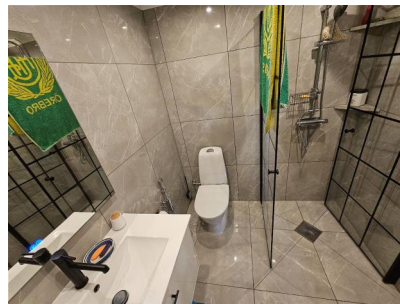
Normala fuktvärden indikerades mot klinker/kakel.

En viss fukt tränger alltid in bakom kakel/klinker via fogarna, detta är helt normalt och innebär inte att tätskiktet/ våtrumsisoleringen under kaklet/klinkern är bristfälligt eller ur funktion.
