# Besiktningsprotokoll

Försäkringsbesiktning för Anticimex Säljarförsäkrat

| Fastighetsadress:<br>S:T Johannesgatan 10 | |

| Besiktningsdatum:<br>2025-05-16 | Protokollnummer:<br>69004081 |

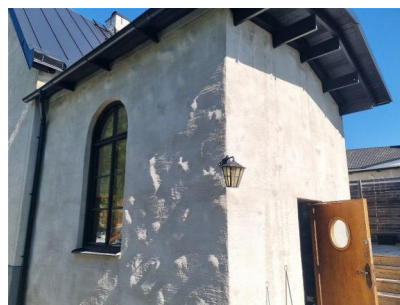
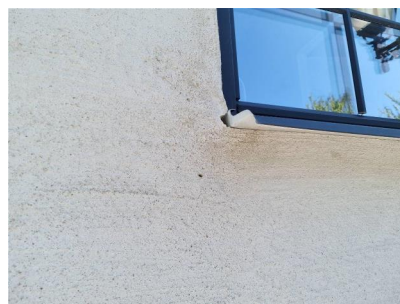
När det gäller fasaden så misstänker jag att entréhallens byggnaden har en enstegstätad fasad. Denna typ av fasader drabbas ofta av fuktrelaterade skador på grund av att fukt tränger in i konstruktionen och sen har svårt att torka ut. På original huset så förekommer det otätheter runt ett av fönsterblecken. Jag rekommenderar att detta utreds vidare så att vidare skador undviks.

Enstegstätad putsad fasad mot träregelstomme på entréhallen.

Ytterväggskonstruktionen med en odränerad putsad fasad på en isolering som har en bakomliggande skiva av organiskt material är ur fuktsynpunkt en riskabel konstruktion. Om fukt kommer in i väggkonstruktionen har den svårt att torka ut, vilket kan orsaka fuktskador i bakomliggande konstruktion. Risk för inträngning av fukt är störst vid otätheter runt fönster/dörrar, balkonganslutningar samt vid sprickor i putsen. Risken för skador ökar på fasader mot väderutsatta lägen.

Putsad fasad har brister.

För att ta reda på om denna fasad har fuktskador rekommenderas att en fördjupad undersökning utförs.

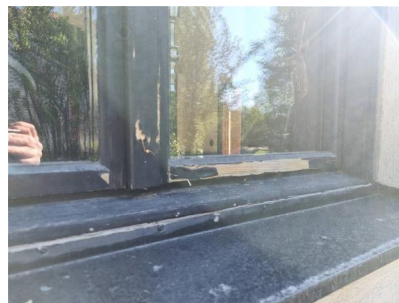
Fönster/dörrar är i begynnande behov av målning/underhåll.

För att öka livslängden på fönster rekommenderas målning och underhåll.

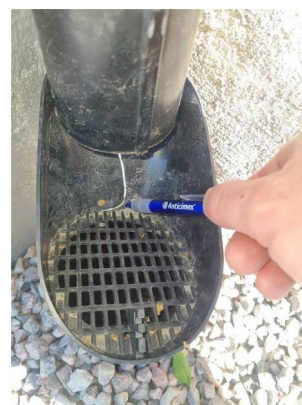
Stuprör avslutas nära husliv.

Stuprör som avslutas intill husliv (ovan mark) kan medföra en ökad fuktbelastning på grundmur/sockel med fuktrelaterade skador som följd.

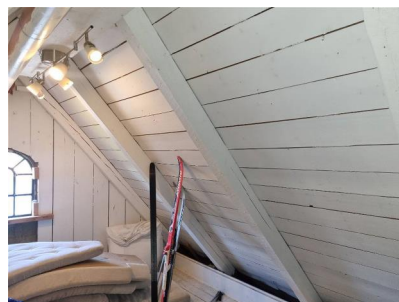
Vid kontroll av vinden uppmättes fuktvärden under kritisk fuktnivå för mikrobiell tillväxt och en normal lukt upplevdes. Fuktkvoten i underlagstak/takbjälkar uppmättes till 8%.

Det finns risk för mikrobiell tillväxt om den relativa fuktigheten (RF) i den omgivande luften är över 75 %. I furuvirke motsvarar det en fuktkvot (FK) på 17 %.

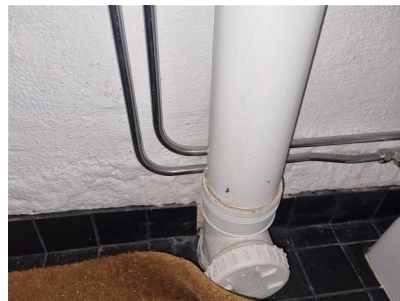
Det som jag dock vill belysa gäller fasaden samt putssläpp på toalettväggen i källaren. Gällande putssläppen så noterade jag även att skräppuppsamlaren till stupröret är trasigt. Detta har troligtvis inneburit att regnvatten har fuktbelastat grunden som kan ha lett till att putsen släpper i källaren. Men för att se om detta stämmer så rekommenderar jag att man utreder detta vidare.

Puts- och färgsläpp finns på källarväggar.

Då källarens utvändiga fuktskydd är relativt nytt samt att regnvattnet inte leds bort från grunden så rekommenderar jag att detta utreds vidare.

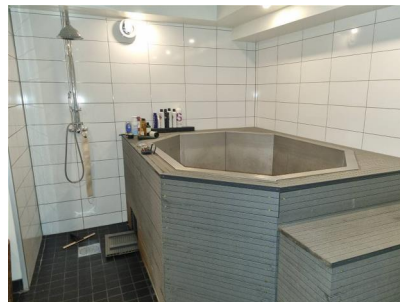
Normala fuktvärden indikerades mot klinker/kakel.

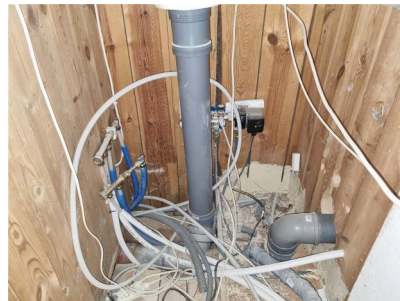
Fördelningen till golvvärmen saknar vattentät botten.

För att lättare upptäcka ett eventuellt dropp läckage så rekommenderas ett vattentätt underlägg på golvet.
