# Besiktningsprotokoll

Försäkringsbesiktning för Anticimex Säljarförsäkrat

| Fastighetsbeteckning:<br>Slagsta 3:19 | |

| Besiktningsdatum:<br>2025-06-30 | Protokollnummer:<br>69097480 |

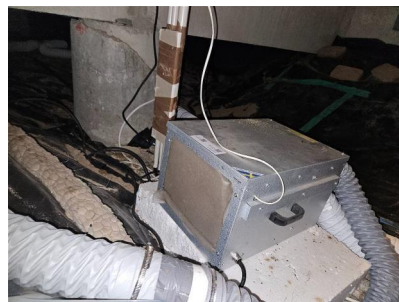
Vid kontroll av konstruktionen i krypgrund uppmättes fuktvärden under kritisk fuktnivå för mikrobiell tillväxt och normal lukt

Fuktkvoten uppmättes till 11 %.

Fläckar missfärgningar finns i trossbottensskivor under allrummet, dessa fuktindikerades utan anmärkning. Se även text under lämnade upplysningar.

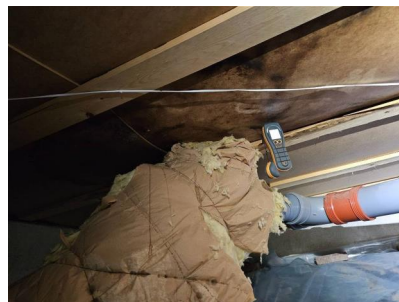
Markytan bitvis fallit in under kantbalk.

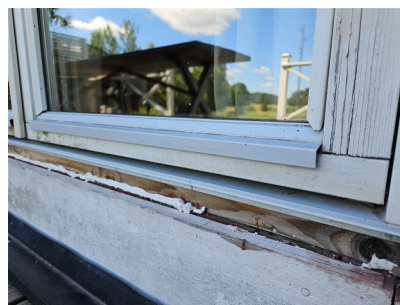
Tröskelbleck saknas under altandörr.

Avsaknad av tröskelbleck medför att det finns risk för att vatten kan rinna in och orsaka fuktskador på tröskel och/eller i kringliggande vägg och bjälklag.

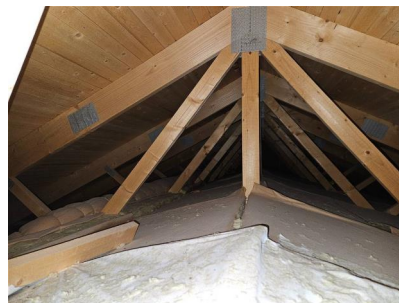
Vid kontroll av vinden uppmättes fuktvärden under kritisk fuktnivå för mikrobiell tillväxt och en normal lukt upplevdes.

Fuktkvoten i underlagstak/takbjälkar uppmättes vid besiktningstillfället till 9 %.

Landgångar saknas delvis ovan isoleringen, vår rekommendation är att dessa kompletteras så att hela utrymmet blir tillgängligt.

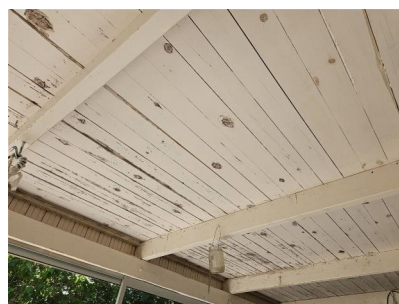
Altandäck och konstruktionen står bitvis anslutning till mark och lokalt noterades också rötskador i trädäcket.

Missfärgningar/påväxt finns i underlagstak i uterum.

En fackman bör kontaktas för en bedömning av rötskadorna samt för ett åtgärdsförslag.

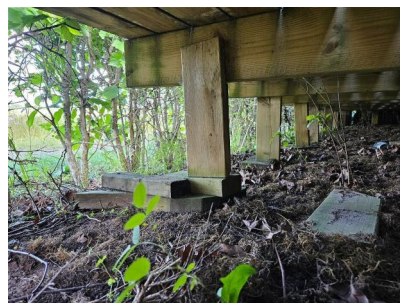
Stöttor står bitvis i anslutning till mark/syllpapp saknas.

Träkonstruktioner som står i anslutning till mark löper större risk att drabbas av fukt/rötskador.

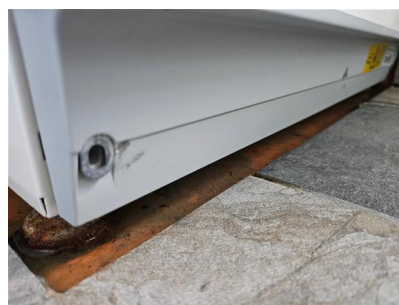
Ursprunglig plastmatta finns under klinkerplattorna och kondensvatten från värmepumpen blir stående på golv

Eftersom ytskiktet i utrymmet består av klinker som lagts direkt på befintlig plastmatta kan vidhäftningen mellan klinker och plastmatta vara svår att uppnå. Risk finns att klinkerplattorna släpper från underlaget. Då kondensvatten ej dräneras bort förstärks denna risk samt att fuktrelaterade skador kan uppstå på underliggande konstruktioner.
