Besiktningssprotokoll

Försäkringsbesiktning för Anticimex Säljarsförsäkrat

Fastighetsbeteckning: Roxnäs 3:191	
Fastighetsägare:	
Fastighetsadress: Gåskullstigen 4	
Postnummer: 644 36	Ort: Torshälla

Besiktningdatum: 2023-09-05	Protokollnummer: 67822619
Temperatur: 17 °C	Väderlek: Molnigt
Tekniker: Carl Segelborg	
E-post: Carl.segelborg@anticimex.se	
Kontor: Eskilstuna	
Närvarande: Säljare medverkade på besiktningen.	
Besiktningstekniker: Carl Segelborg Anticimex Sörmland.

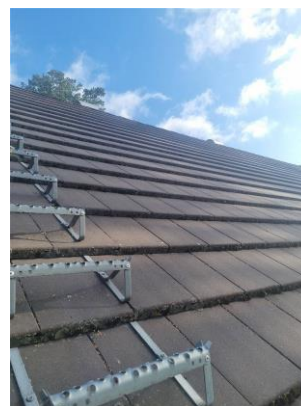
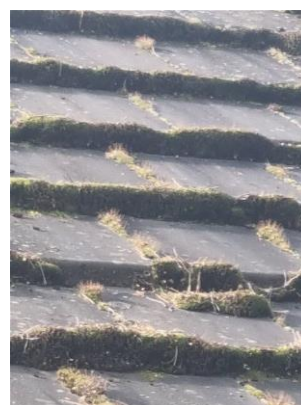
Utvändigt / Tak

Mindre mosspåväxt förekommer på ena sidan av taket.

Annars är taket i bra skick.

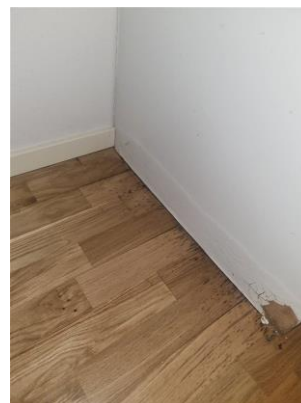
Entréplan / Kök

Golvet är fuktskadat.

Försäkringsbolag är inkopplat.

Detta var torrt vid besiktningstillfället.

Jag rekommenderar att man åtgärdar skadan.

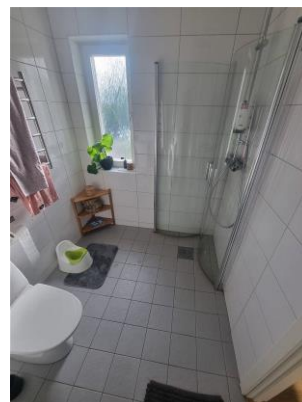
Entréplan / Badrum

- ✓ Normala fuktvärden indikerades mot klinker/kakel.

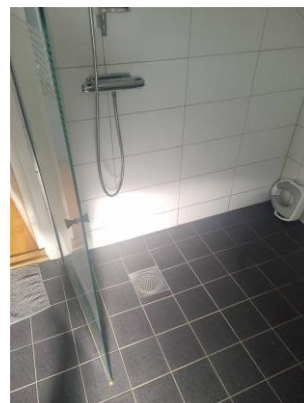
Övre plan / Badrum/Wc

✓ Normala fuktvärden indikerades mot klinker/kakel.
