# Besiktningssprotokoll

Försäkringsbesiktning för Anticimex Säljarsförsäkrat

Fastighetsbeteckning: Torlunda 1:292	
Fastighetsägare: Hans Lennart Andreas Åteg & Heidi Johanna Åteg	
Fastighetsadress: Hällby Sandstugan	
Postnummer: 632 39	Ort: Eskilstuna

Besiktningdatum: 2023-06-26	Protokollnummer: 67679426
Temperatur: 22 °C	Väderlek: Sol
Tekniker: Urban Pettersson	
E-post: urban.pettersson@anticimex.se	
Kontor: Eskilstuna	
Närvarande: Andreas & Heidi Åteg, säljare.

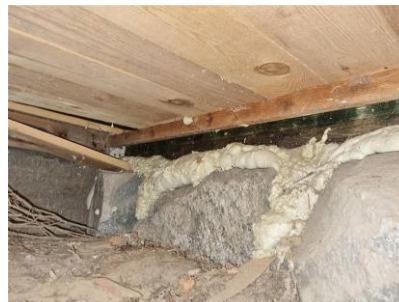
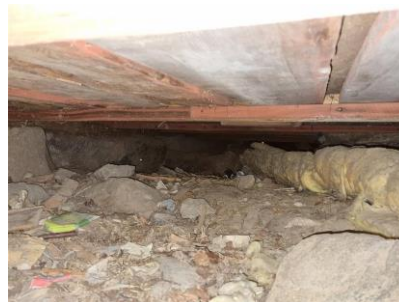
#### Utvändigt / Torpargrund

Vid kontroll av konstruktionen i kryppgrund uppmättes fuktvärden under kritisk fuktnivå för mikrobiell tillväxt och normal lukt upplevdes. Träskyddsbehandlat virke finns i konstruktionen och organiskt material förekommer på markytan.

Grunden är delvis obesiktigad då den ej är kryppbar/åtkomst saknas.

Golvbjälklaget ovan den uteluftsventilerade kryppgrunden riskerar att drabbas av fuktskador på grund av naturlig fuktpåverkan. Detta kan i sin tur leda till mikrobiella skador (angrepp av mikroorganismer) som kan leda till att mikrobiell lukt sprids till boendemiljön, organiskt material på marken förstärker denna risk. Träskyddsbehandlat virke kan vid uppfuktning avge en kemisk lukt.

Det finns risk för mikrobiell tillväxt om den relativa fuktigheten (RF) i den omgivande luften är över 75 %. I furuvirke motsvarar det en fuktkvot (FK) på 17 %.

Fuktkvoten uppmättes till 13 % i bjälklagskonstruktionen.

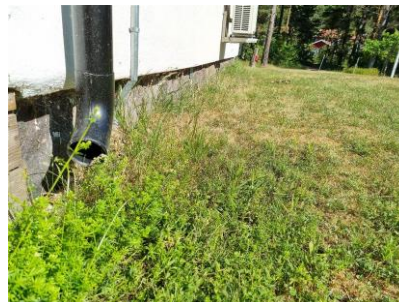
### Utvändigt / Hängrännor / Stuprör

Stuprör är inte anslutet till markledning och kondensvatten från luftvärmepumpens utedel leds ej bort från sockel.

Stuprör som inte är anslutet till markledning och kondensvatten som ej leds bort kan medföra en ökad fuktbelastning på grund/sockel som i sin tur kan leda till fuktrelaterade skador.

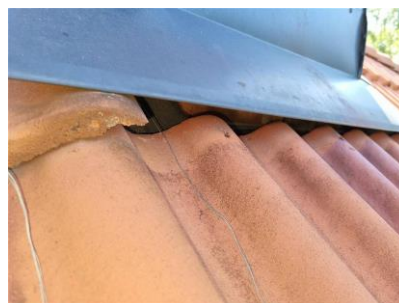
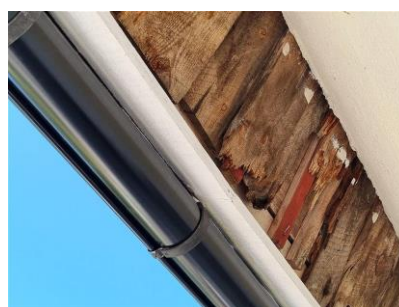
### Utvändigt / Tak

Skorstenen saknar väderskydd och fotplåt är bristfällig/kort.

Äldre rötskador finns i underlagstak vid takfot, dessa bedöms ej ha lett till någon följdskada.

Väderskydd kan monteras för att skydda mot nederbörd som annars kan orsaka fuktskador och frostsprängning i skorstenen/ murstocken. Bristfällig/kort fotplåt vid skorstenen kan leda till fuktrelaterade skador på underliggande konstruktioner.
