# Besiktningssprotokoll

Försäkringsbesiktning för Anticimex Säljarsförsäkrat

Fastighetsbeteckning: Husby-Rekarne 3:245	
Fastighetsägare: Marcus Gustavsson	
Fastighetsadress: Anells Väg 3	
Postnummer: 633 69	Ort: Skogstorp

Besiktningdatum: 2024-03-20	Protokollnummer: 68178330
Temperatur: -1 °C	Väderlek: Molnigt
Tekniker: Marcus Christensen	
E-post: Marcus.Christensen@anticimex.se	
Kontor: Eskilstuna	
Närvarande: Sandra Modén säljare

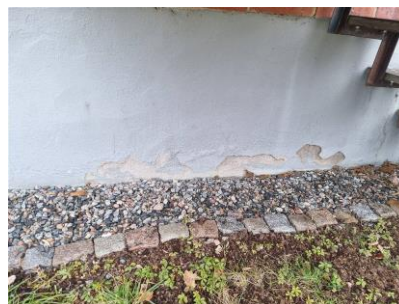
#### Utvändigt / Sockel

Puts och färgsläpp noterades på sockel.

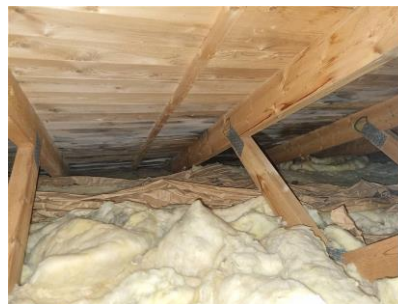
### Utvändigt / Vind

🔍 Mikrobiell påväxt finns på underlagstaket.

Trots att fuktmätningen gav fuktvärden under kritisk fuktnivå finns mikrobiell påväxt på underlagstaket. Detta kan vara ett tecken på att vinden tillförs fukt inifrån bostaden och/eller uteluften. Fuktkvoten uppmättes till 11% i underlagstaket.

Det finns risk för mikrobiell tillväxt om den relativa fuktigheten (RF) i den omgivande luften är över 75 %. I furuvirke motsvarar det en fuktkvot (FK) på 17 %.

Vi rekommenderar en fördjupad undersökning för att bedöma orsak och omfattning.

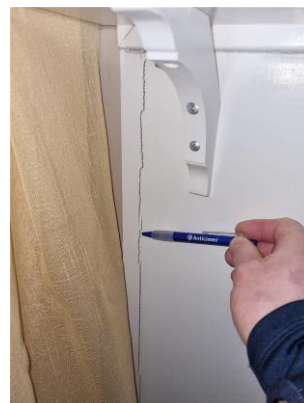
### Entréplan / Sovrum 3

Sprickor finns i vägg.

Dessa bedöms inte ha lett till bakomliggande skador.

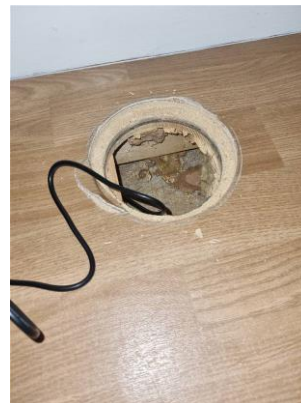
### Källarplan / Allmänt

Vid kontroll av konstruktion uppmättes fuktvärden över kritisk nivå för mikrobiell tillväxt och mikrobiell lukt upplevdes.

Grundläggningen består av en betongplatta på mark utan underliggande isolering och med ett uppreglat isolerat golv dikt an betongen. Det förekommer även utreglade väggar. Dessa konstruktioner får ofta skador på grund av naturlig fuktvandring. Hållet togs under trappen i hallen.

Fuktkvoten uppmättes till 18 % i en träregel som ligger på betongen.

Det finns risk för mikrobiell tillväxt om den relativa fuktigheten (RF) i den omgivande luften är över 75 %. I furuvirke motsvarar det en fuktkvot (FK) på 17 %.

Vi rekommenderar en fördjupad undersökning för att bedöma orsak och omfattning. Det är viktigt att tänka på att denna rekommendation om fördjupad undersökning gäller hela källarplanet.

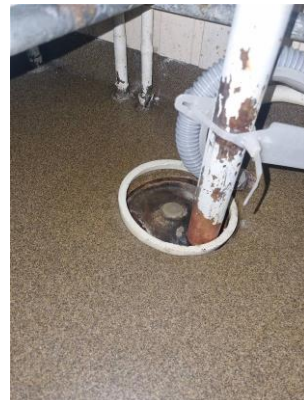
### Källarplan / Tvättstuga

Golvbeläggning har släppt från underlaget vid golvbrunn. Gjutjärnsbrunnen är rostangripen.

Vi rekommenderar en fördjupad undersökning för att bedöma orsak och omfattning.

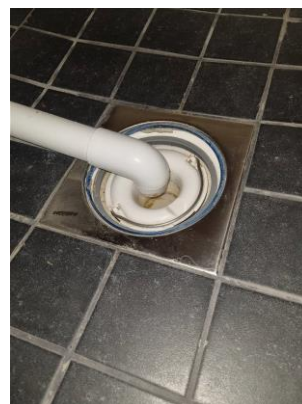
### Källarplan / Badrum

Tätskikt finns inte i golvbrunn.
