# Besiktningsprotokoll

Försäkringsbesiktning för Anticimex Säljarförsäkrat

| Fastighetsadress:<br>Hyvena Katrineberg 1 | |

| Besiktningsdatum:<br>2025-06-23 | Protokollnummer:<br>69089704 |

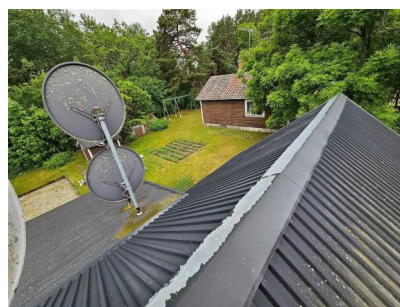
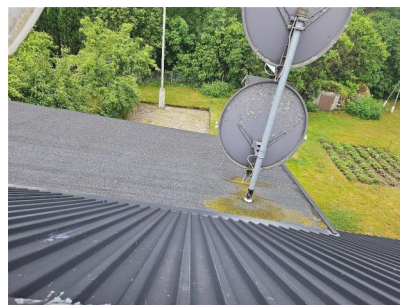
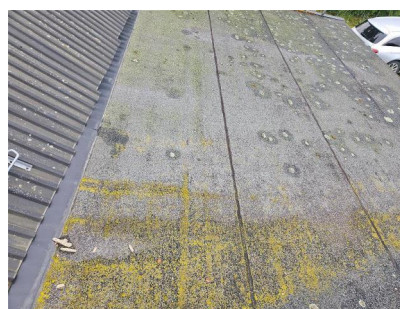
-Yttertaket och takpappen är äldre.

Tätskiktet på ett platt/låglutande tak har enligt vår bedömning en begränsad livslängd. Eftersom takpappen är äldre har det ett minskat motstånd mot vattengenomträngning. Detta i sin tur kan leda till att takkonstruktionen drabbas av fuktskador.

Taket besiktat från takstege.

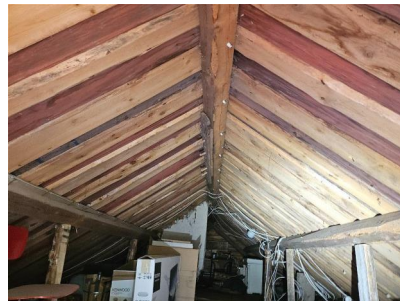
Vid kontroll av vinden uppmättes fuktvärden under kritisk fuktnivå för mikrobiell tillväxt och en normal lukt upplevdes.

Det finns risk för mikrobiell tillväxt om den relativa fuktigheten (RF) i den omgivande luften är över 75 %. I furuvirke motsvarar det en fuktkvot (FK) på 17 %.

Fuktkvoten i underlagstak/takbjälkar uppmättes till 10%.

Vinden besiktades från landgång.

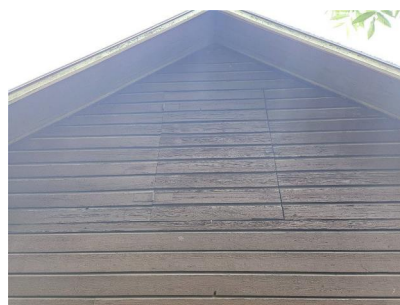
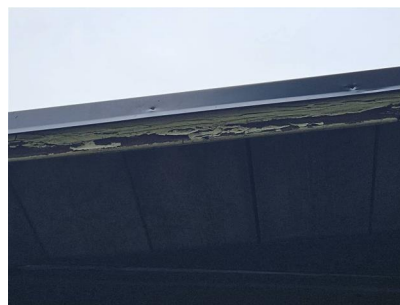
Fasadpanelen är i behov av målning/underhåll.

Fasadbeklädnad och träkonstruktioner där målningsbehov finns riskerar att få fukt- och rötskador på grund av sämre vattenavvisande förmåga. För att öka livslängden på fasadbeklädnaden rekommenderas målning och underhåll.

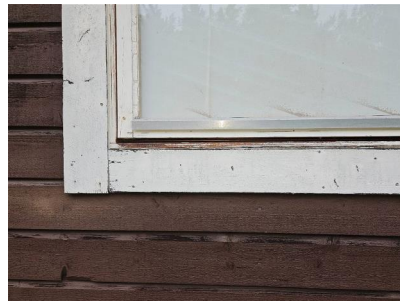
Fönster är i behov av målning/underhåll.

För att öka livslängden på fönster rekommenderas målning och underhåll.

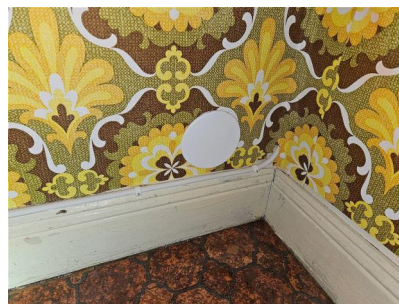
Vid kontroll av konstruktion uppmättes fuktvärden under kritisk nivå för mikrobiell tillväxt och normal lukt upplevdes.

Fuktkvoten uppmättes till 9 % i väggregeln och en normal lukt kunde kännas i väggen.

Befintlig påreglad vägg kan riskerar att drabbas av fuktskador på grund av naturlig fuktpåverkan. Detta i sin tur kan leda till mikrobiella skador (angrepp av mikroorganismer) som kan resultera i att mikrobiell lukt sprids till boendemiljön. Om reglar/syllar är tryckimpregnerade kan även en kemisk lukt förekomma.

Provhållet är i garderoben och vägg konstruktionen är uppbyggd: Utifrån och in: Träpanel, vindpapp, regel, sågspån som isolering, plastfolie, spånskiva, masonitskiva och tapet.

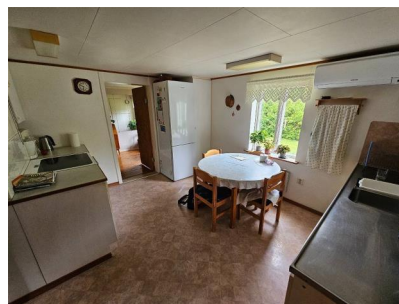
Funktionskontroll av jordade eluttag.

Vid stickprovskontroll av jordade eluttag noterades inga avvikelser.

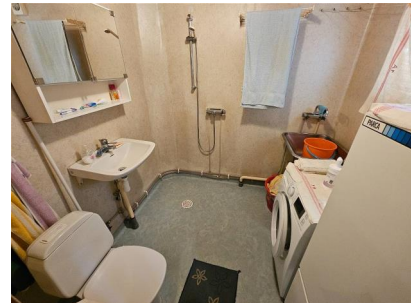
Badrummet, som tillbyggdes 1991, har äldre tätskikt och golvbrunn äldre samt rörgenomföringar finns i golvet. Detta innebär en ökad risk för att vatten tränger igenom och orsakar skador i underliggande konstruktioner. Vid kommande renovering bör även golvbrunn bytas ut så den följer nuvarande byggnormer.

- Våtutrymmet har äldre yt-/tätskikt.
- Golvbrunn äldre
- Rör genomföringar finns i golv

Eftersom funktionen, som innebär att ytskiktet/tätskiktet ska vara vattentätt, kan vara nedsatt finns en ökad risk att vatten tränger igenom ytskiktet/tätskiktet med vattenskador i omkringliggande konstruktioner som följd.
