Besiktningssprotokoll

Försäkringsbesiktning för Anticimex Säljarsförsäkrat

Fastighetsbeteckning: Odalgodset 4	
Fastighetsägare: Tomas Bengt Medberg	
Fastighetsadress: Rödhavevägen 18	
Postnummer: 633 49	Ort: Eskilstuna

Besiktningdatum: 2024-03-26	Protokollnummer: 68178349
Temperatur: 0 °C	Väderlek: Mulet
Tekniker: Carl Segelborg	
E-post: Carl.segelborg@anticimex.se	
Kontor: Eskilstuna	
Närvarande: Säljare medverkade på besiktningen.	
Besiktningstekniker: Carl Segelborg Anticimex Sörmland.

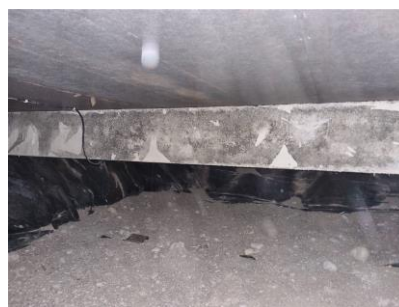
Utvändigt / Krypgrund

Vid kontroll av konstruktionen i krypgrund uppmättes fuktvärden under kritisk fuktnivå för mikrobiell tillväxt och normal lukt upplevdes.

Golvbjälklaget ovan den uteluftsventilerade krypgrunden riskerar att drabbas av fuktskador på grund av naturlig fuktpåverkan. Detta kan i sin tur leda till mikrobiella skador (angrepp av mikroorganismer) som kan leda till att mikrobiell lukt sprids till boendemiljön.

Det finns risk för mikrobiell tillväxt om den relativa fuktigheten (RF) i den omgivande luften är över 75 %. I furuvirke motsvarar det en fuktkvot (FK) på 17 %.

Fuktkvoten uppmättes till 12 %.

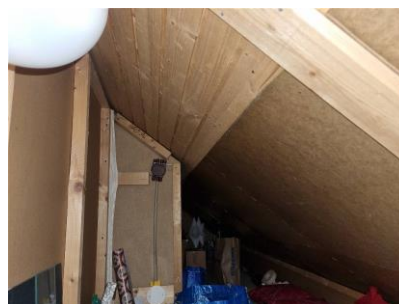
Utvändigt / Sidovindar

Vid kontroll av vinden uppmättes fuktvärden under kritisk fuktnivå för mikrobiell tillväxt och en normal lukt upplevdes.

Det finns risk för mikrobiell tillväxt om den relativa fuktigheten (RF) i den omgivande luften är över 75 %. I furuvirke motsvarar det en fuktkvot (FK) på 17 %.

Fuktkvoten i underlagstak/takbjälkar uppmättes till 8%.

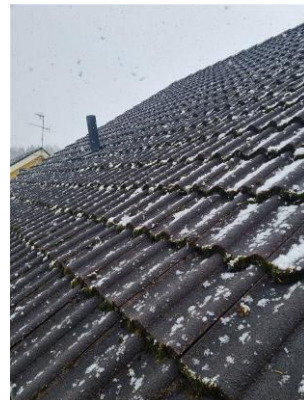
Utvändigt / Tak

Yttertaket är äldre.

Takpannor, plåtdetaljer och underlagspapp har enligt vår bedömning en begränsad livslängd. Eftersom husets taktäckning är äldre har det ett minskat motstånd mot vatteninträngning. Detta i sin tur kan leda till fuktskador på träläkt och vidare ner i underliggande konstruktioner.

Taket besiktades från takfoten.

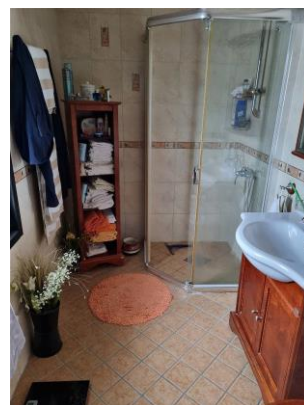
Entréplan / Badrum/Wc

Normala fuktvärden indikerades mot klinker/kakel.

Fuktindikering mot kakel och klinker som regelbundet vattenbegjuts är svårt att utföra då även det underliggande fästmassan kan ge utslag på instrumentet utan att skada föreligger. Fuktindikering har dock utförts i delar av utrymmet som ej vattenbegjuts samt i angränsande rum/konstruktioner, utan avvikelser.

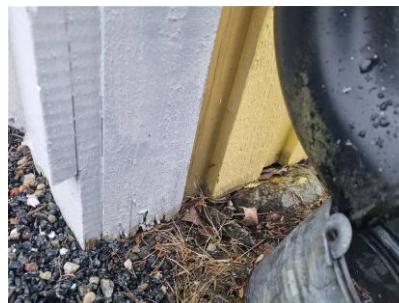
Utvändigt / Fasad

Fasaden avslutas för nära marken.

Det finns en risk att fasaden suger upp fukten kapillärt och det blir rötskador som följd.

För att undvika detta bör fasaden avslutas lite längre ifrån marken.

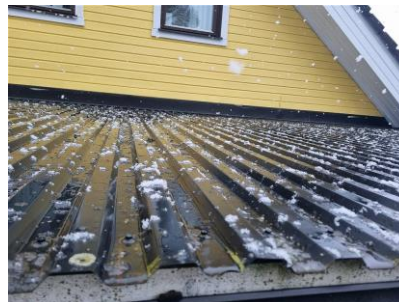
Utvändigt / Tak

Inget att notera.

Besiktades från takfot.

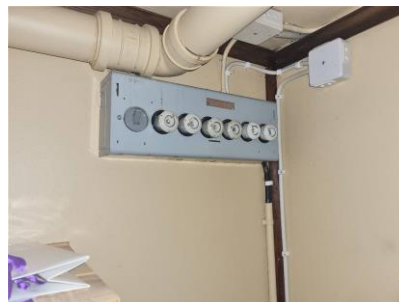
Garage invändigt / Garage

Jordfelsbrytare finns ej.

Det finns inget krav att hus byggda före år 2000 ska ha jordfelsbrytare. Jordfelsbrytaren minskar dock risken för personskador och brand orsakade av elanläggningen.

Kontakta en elektriker för kontroll och åtgärd.
