Besiktningssprotokoll

Försäkringsbesiktning för Anticimex Säljarsförsäkrat

Fastighetsbeteckning: Muraren 7	
Fastighetsägare: Anders Georg Hägglund	
Fastighetsadress: Brogatan 16	
Postnummer: 644 32	Ort: Torshälla

Besiktningdatum: 2023-10-11	Protokollnummer: 67907580
Temperatur: 4 °C	Väderlek: Sol
Tekniker: Carl Segelborg	
E-post: Carl.segelborg@anticimex.se	
Kontor: Eskilstuna	
Närvarande: Säljare medverkade på besiktningen.	
Besiktningstekniker: Carl Segelborg Anticimex Sörmland.

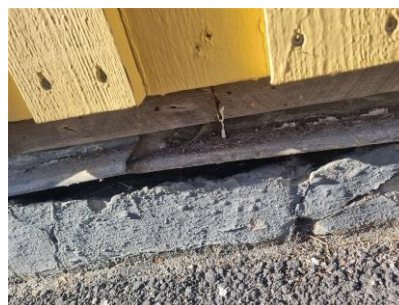
Utvändigt / Sockel

Sprickor finns i sockel.

Detta kan leda till fukt- och frysskador i konstruktionen.

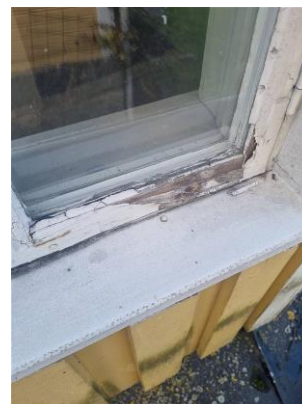
Utvändigt / Fönster

Fönster är i behov av målning/underhåll.

Fönsterbågar och fönsterkarmar där målningsbehov finns riskerar att få fukt- och rötskador på grund av sämre vattenavvisande förmåga.

För att öka livslängden på fönster rekommenderas målning och underhåll.

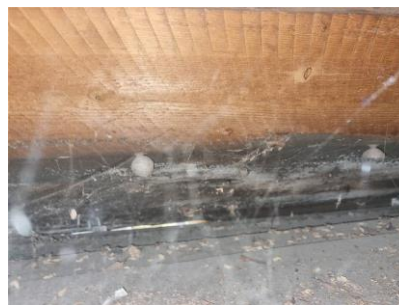
Utvändigt / Sidovind 2

Mikrobiell påväxt finns på underlagstaket.

Den upptäckta mikrobiella påväxten på underlagstaket kan vara ett tecken på att vinden tillförs fukt inifrån bostaden och/eller uteluften.

Vi rekommenderar en fördjupad undersökning för att bedöma orsak och omfattning.

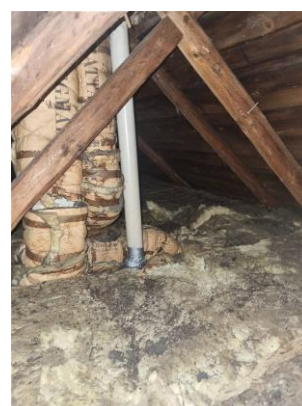
Utvändigt / Vind

Avluftningsrör bristfälligt monterat på vinden, se bild Ventilation i huset är ej besiktat.

Förutom detta avluftningsrör så är det inget att notera.

Dock har brister noterats vilket föranleder att kontakt bör tas med behörig fackman för kontroll samt för ett åtgärdsförslag

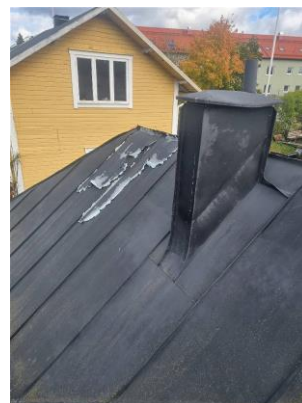
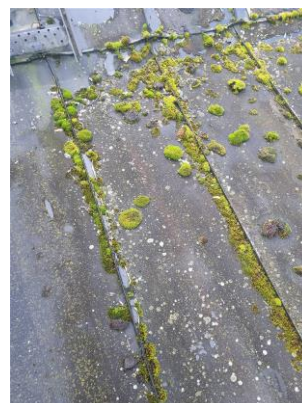
Utvändigt / Tak

Mindre färgsläpp och mindre mosspåväxt på taket. Inga bakomliggande skador.

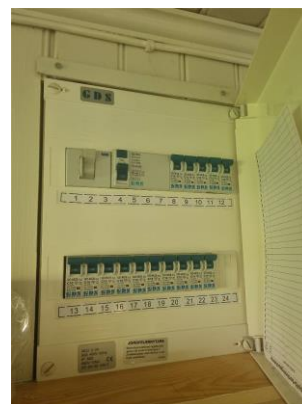
Entréplan / Glasveranda

El-centralen har jordfelsbrytare.

Jordfelsbrytare finns installerad vid elcentralen.

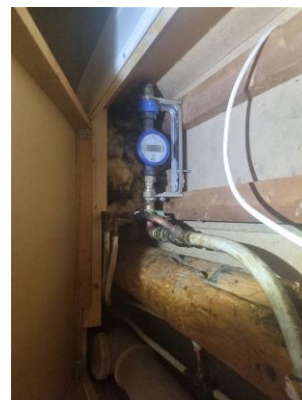
Entréplan / Toalett

Rörslits saknar vattentät botten.

En rörslits ska ha en vattentät botten och vara försedd med skvallerrör. När det saknas ökar risken för att ett läckage inte upptäcks i tid. Det kan leda till fuktskador i omkringliggande konstruktioner.

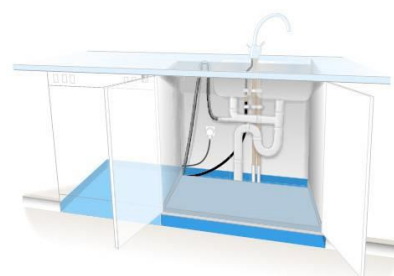
Entréplan / Kök

Fuktskydd saknas i diskbänksskåp och under vitvaror.

Utan fuktskydd är det svårt att upptäcka läckage från rörledningar. Vatten kan då tränga in i omkringliggande konstruktioner och orsaka fuktskador.

För att upptäcka eventuella läckage, installera ett fuktskydd.

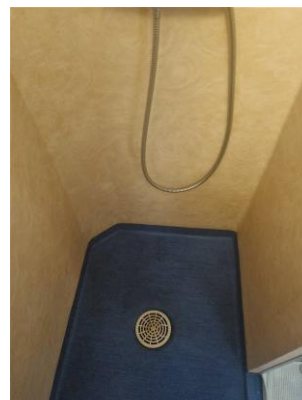
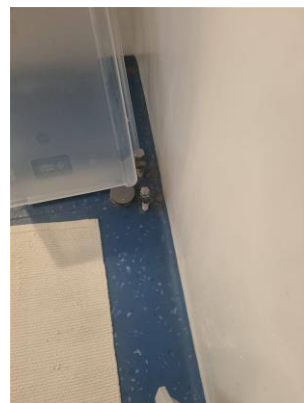
Övre plan / Badrum/Wc

Ytskikt på golv - och väggar delvis äldre datum.
Lokala otätheter i golvbeklädnaden i tvätt utrymmet.

Gjutjärnsbrunnen är rostangripen och rör genomförningar finns i golv.

Fuktindikering utan anmärkning.

Med anledning av ovanstående noteringar rekommenderas att kontakt tas med behörig fackman för kontroll av utrymmet samt komma med ett åtgärdsförslag.

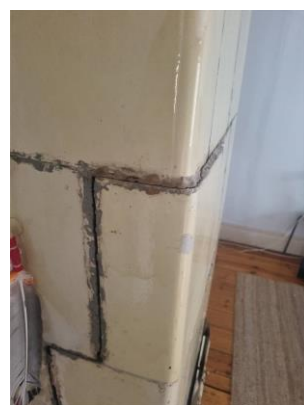
Övre plan / Sovrum 2

Sprickor förekommer i eldstad och murstocken.

Eldstäder och rökgångar har ej besiktigas dock har brister observerats vilket föranleder att kontakt bör tas med skorstensfejarmästare för besiktning.

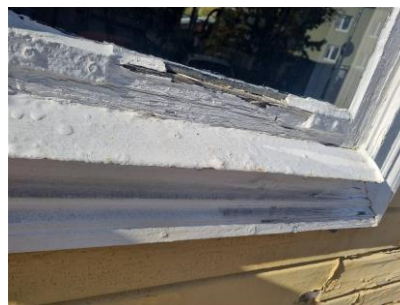
Utvändigt / Fönster

Fönster är i behov av målning/underhåll.

Fönsterbågar och fönsterkarmar där målningsbehov finns riskerar att få fukt- och rötskador på grund av sämre vattenavvisande förmåga.

För att öka livslängden på fönster rekommenderas målning och underhåll.

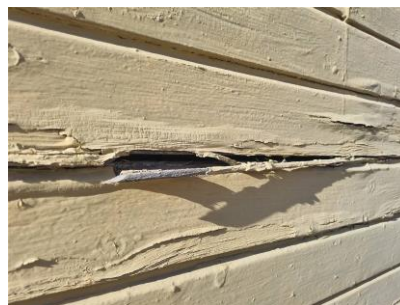
Utvändigt / Fasad

Rötskador finns i fasadpanelen.

Rötskador i fasaden är ett tecken på bristande fuktskydd/hög fuktpåverkan, som även kan leda till fuktrelaterade skador i bakomliggande konstruktioner.

Vi rekommenderar en fördjupad undersökning för att bedöma orsak och omfattning.

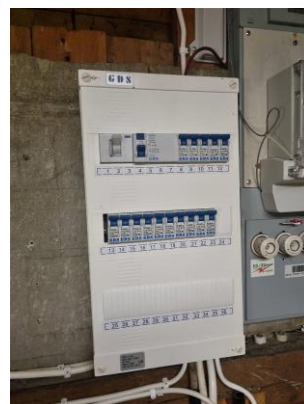
Utvändigt / Vind

Inget att notera på vinden.

Det finns en jordfelsbrytare installerad vid elcentralen.

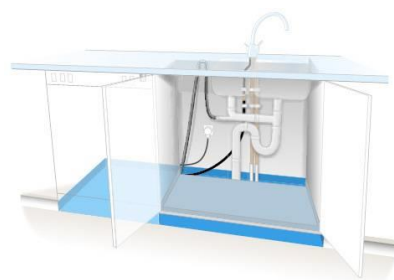
Våning 1 / Kök

Fuktskydd saknas i diskbänksskåp.

Utan fuktskydd är det svårt att upptäcka läckage från rörledningar. Vatten kan då tränga in i omkringliggande konstruktioner och orsaka fuktskador.

För att upptäcka eventuella läckage, installera ett fuktskydd.
