Besiktningssprotokoll

Försäkringsbesiktning för Anticimex Säljarsförsäkrat

Fastighetsbeteckning: Ekestorp 1:1	
Fastighetsadress: Kinglöt Ekestorp	
Postnummer: 635 05	Ort: Eskilstuna

Besiktningdatum: 2024-06-26	Protokollnummer: 68354458
Temperatur: 23 °C	Väderlek: Sol
Tekniker: Carl Segelborg	
E-post: Carl.segelborg@anticimex.se	
Kontor: Eskilstuna	
Närvarande: Säljare medverkade på besiktningen.	
Besiktningstekniker: Carl Segelborg

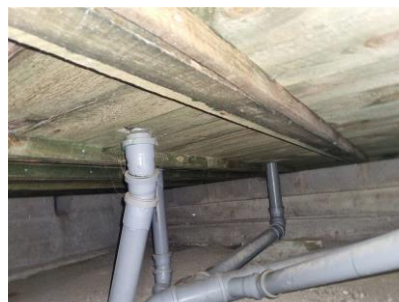
Utvändigt / Krypgrund

Vid kontroll av krypgrunden upplevdes mikrobiell/kemisk lukt.

Trots att fuktmätningen gav fuktvärden under kritisk fuktnivå känns en mikrobiell lukt i grunden. Uteluftsventilerade krypgrunder med bjälklag av organiskt material har ofta fuktskador på grund av naturlig fuktpåverkan. Lukten som känns i krypgrunden kan också spridas till boendemiljön.

Det finns risk för mikrobiell tillväxt om den relativa fuktigheten (RF) i den omgivande luften är över 75 %. I furuvirke motsvarar det en fuktkvot (FK) på 17 %.

Fuktkvoten uppmättes till 15%.

Vi rekommenderar en fördjupad undersökning för att bedöma orsak och omfattning.

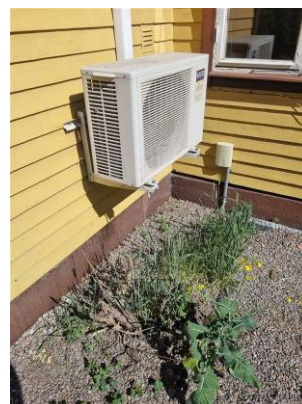
Utvändigt / Sockel

Kondensvatten från luftvärmepumpens utedel leds inte bort från husgrunden.

Detta medför ökad risk för att vatten tränger in i anslutande konstruktioner, vilket i sin tur kan leda till fuktrelaterade skador. Observera att besiktning av byggnadens värmesystem eller värmepumpen inte har ingått i uppdraget.

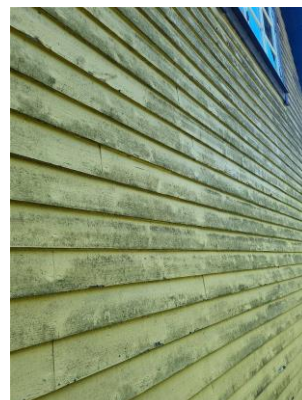
Utvändigt / Fasad

Fasadpanelen är i behov av målning/underhåll.

Fasadbeklädnad och träkonstruktioner där målningsbehov finns riskerar att få fukt- och rötskador på grund av sämre vattenavvisande förmåga. För att öka livslängden på fasadbeklädnaden rekommenderas målning och underhåll.

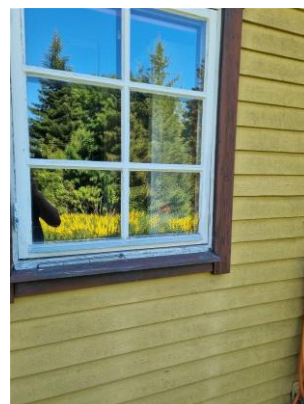
Utvändigt / Fönster

Fönster är i behov av målning/underhåll.

Fönsterbågar och fönsterkarmar där målningsbehov finns riskerar att få fukt- och rötskador på grund av sämre vattenavvisande förmåga.

För att öka livslängden på fönster rekommenderas målning och underhåll.

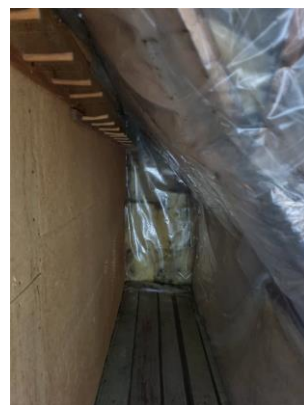
Utvändigt / Sidovind

Vid kontroll av vinden uppmättes fuktvärden under kritisk fuktnivå för mikrobiell tillväxt och en normal lukt upplevdes.

Det finns risk för mikrobiell tillväxt om den relativa fuktigheten (RF) i den omgivande luften är över 75 %. I furuvirke motsvarar det en fuktkvot (FK) på 17 %.

Fuktkvoten i underlagstak/takbjälkar uppmättes till 8%.

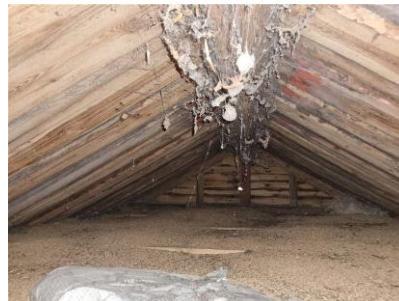
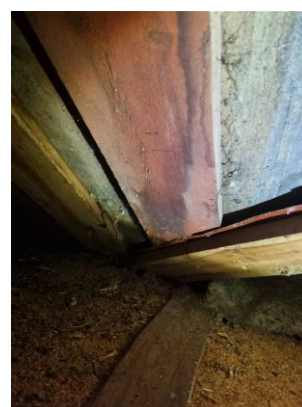
Utvändigt / Vind huvudbyggnaden

Underlagstaket har äldre fuktfläckar.

Vid kontroll av vinden uppmättes fuktvärden under kritisk fuktnivå för mikrobiell tillväxt och en normal lukt upplevdes.

Det finns risk för mikrobiell tillväxt om den relativa fuktigheten (RF) i den omgivande luften är över 75 %. I furuvirke motsvarar det en fuktkvot (FK) på 17 %.

Fuktkvoten i underlagstak/takbjälkar uppmättes till 8%.

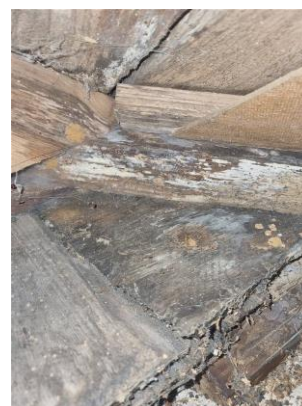
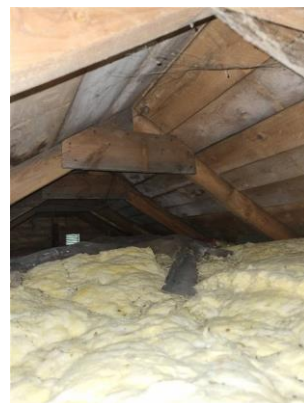
Utvändigt / Vind utbyggnad

Underlagstaket har fuktfläckar och mikrobiell påväxt finns på underlagstaket.

Fuktfläckar kan bero på olika saker, och kan vara ett tecken på en tidigare eller ett pågående läckage.

Jag rekommenderar en fördjupad undersökning för att bedöma orsak och omfattning.

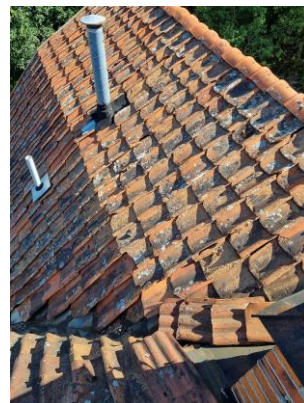
Utvändigt / Tak

- Takpannor är skadade.
- Takpannor är lösa vid vinkelrännor på taket.
- Takpappen har blåsor och sprickor.

De skadade/spruckna takpannorna medför risk för fuktskador på underliggande konstruktioner.

Vi rekommenderar en fördjupad undersökning för att bedöma orsak och omfattning.

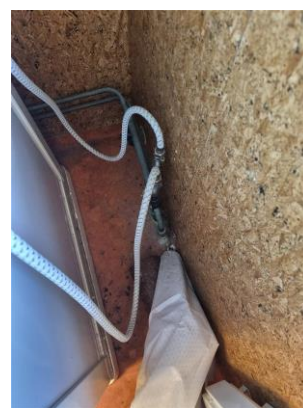
Entréplan / Badrum/Wc

Utrymmet är i behov av renovering.

Utrymmet är äldre och har passerat tiden för sin tekniska livslängd.

Renovering av utrymmet rekommenderas. Kontakta en behörig våtrumsentreprenör för en renovering. I samband med renoveringen bör omkringliggande konstruktioner kontrolleras för att upptäcka eventuella följdskador.

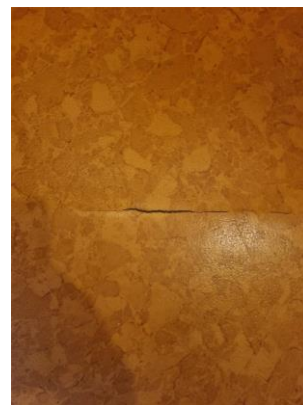
Entréplan / Passage/pannrum

Våtutrymmet har äldre yt-/tätskikt.

Eftersom funktionen, som innebär att ytskiktet/tätskiktet ska vara vattentätt, kan vara nedsatt finns en ökad risk att vatten tränger igenom ytskiktet/tätskiktet med vattenskador i omkringliggande konstruktioner som följd.

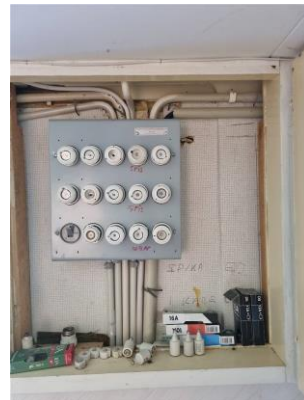
Övre plan / Vardagsrum

Jordfelsbrytare finns ej.

Det finns inget krav att hus byggda före år 2000 ska ha jordfelsbrytare. Jordfelsbrytaren minskar dock risken för personskador och brand orsakade av elanläggningen.

Kontakta en elektriker för kontroll och åtgärd.

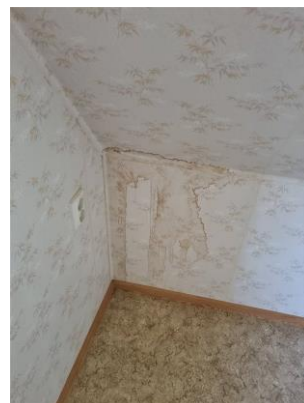
Övre plan / Sovrum 1

Väggen har fuktfläckar.

Fuktfläckar kan bero på olika saker, och kan vara ett tecken på en tidigare eller en pågående fuktskada.

Vi rekommenderar en fördjupad undersökning för att bedöma orsak och omfattning.
