# Besiktningsprotokoll

Försäkringsbesiktning för Anticimex Säljarförsäkrat

| Fastighetsadress:<br>Laggarvägen 10 | |

| Besiktningsdatum:<br>2025-08-28 | Protokollnummer:<br>69236580 |

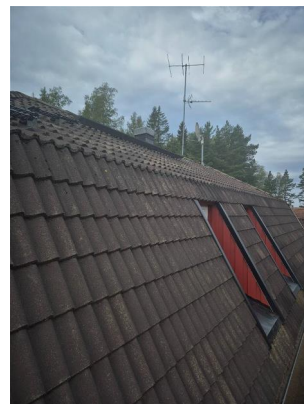
Yttertaket är äldre.

Takpannor, plåtdetaljer och underlagspapp har enligt vår bedömning en begränsad livslängd. Eftersom husets taktäckning är äldre har det ett minskat motstånd mot vatteninträngning. Detta i sin tur kan leda till fuktskador på träläkt och vidare ner i underliggande konstruktioner.

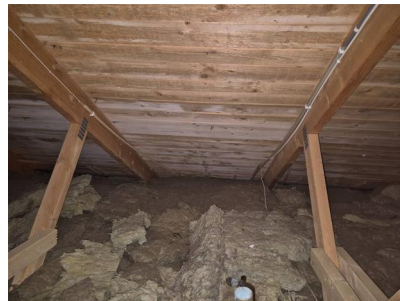
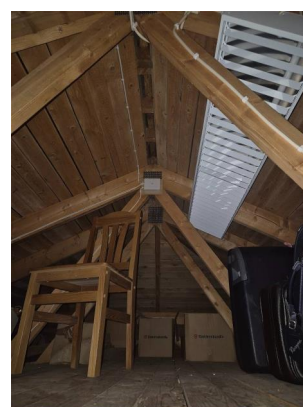
Vid kontroll av vinden har fuktvärden under kritisk fuktnivå för mikrobiell tillväxt uppmätts, dock finns mikrobiell påväxt på underlagstak.

Mindre mikrobiell påväxt finns på vinden.

Det finns risk för mikrobiell tillväxt om den relativa fuktigheten (RF) i den omgivande luften är över 75 %. I furuvirke motsvarar det en fuktkvot (FK) på 17 %.

Fuktkvoten i underlagstak/takbjälkar uppmättes till 8 %.

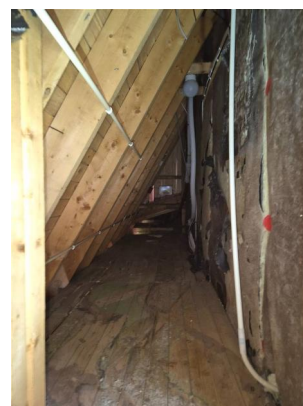
Vid kontroll av vinden uppmättes fuktvärden under kritisk fuktnivå för mikrobiell tillväxt och en normal lukt upplevdes.

Det finns risk för mikrobiell tillväxt om den relativa fuktigheten (RF) i den omgivande luften är över 75 %. I furuvirke motsvarar det en fuktkvot (FK) på 17 %.

Fuktkvoten i underlagstak/takbjälkar uppmättes till 12 %.

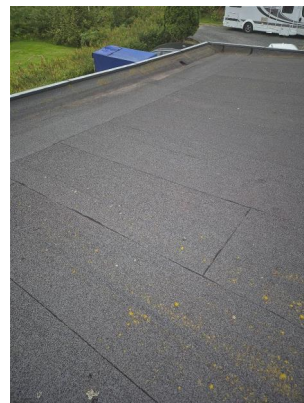
Takpappen är äldre.

Tätskiktet på ett platt/låglutande tak har enligt vår bedömning en begränsad livslängd. Eftersom takpappen är äldre har det ett minskat motstånd mot vattengenomträngning. Detta i sin tur kan leda till att takkonstruktionen drabbas av fuktskador.

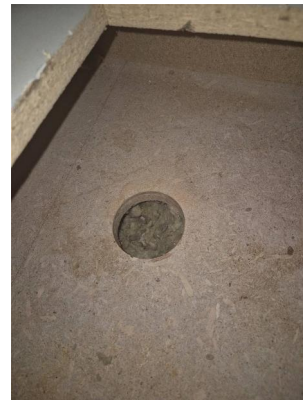
Vid kontroll av konstruktion uppmättes fuktvärden under kritisk nivå för mikrobiell tillväxt och normal lukt upplevdes.

Grundläggningen består av en betongplatta på mark utan underliggande isolering och med ett uppreglat isolerat golv dikt an betongen.

Den relativa fuktigheten uppmättes till 64 % vid 21 grader.

Befintlig golvkonstruktion och eventuella väggsyllar riskerar att drabbas av fuktskador på grund av naturlig fuktpåverkan. Detta i sin tur kan leda till mikrobiella skador (angrepp av mikroorganismer) som kan resultera i att mikrobiell lukt sprids till boendemiljön. Om väggsyllarna är tryckimpregnerade kan även en kemisk lukt förekomma.

Konstruktionen består av betongplatta, minerallulsisolering, träreglar och spånskiva.

Kontrollen gjordes i hallen.

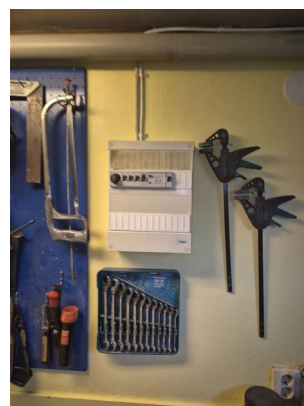
El-centralen har jordfelsbrytare.

Jordfelsbrytare finns installerad vid elcentralen.

Lucka till garage vinden i detta utrymme.

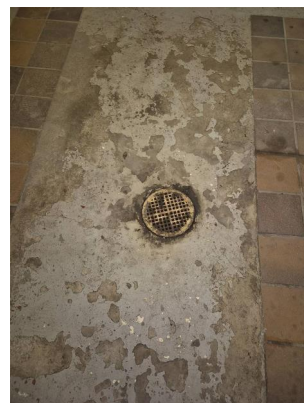
Gjutjärnsbrunnen är rostangripen.

Denna rekommenderas att bytas ut vid en framtida renovering.

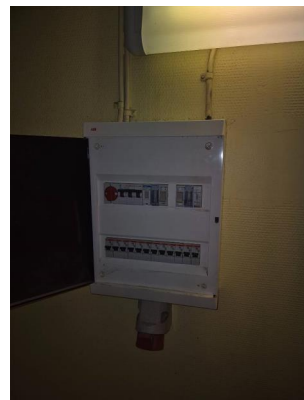
Gruppförteckning över elcentralen saknas.

"Gruppförteckning" är en lista som ska vara placerad vid elcentralen. Den visar vilka säkringar som är anslutna till vilka armaturer, vägguttag och apparater. Den är också till för att underlätta vid felsökning och elarbeten.

Kontakta en elektriker för att upprätta en gruppförteckning som placeras i närheten av elcentralen.

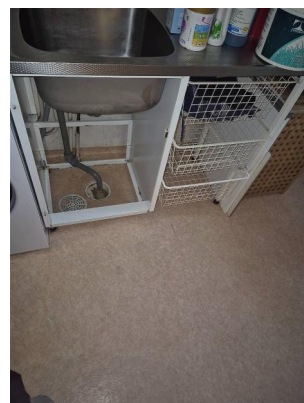
- Våtutrymmet har äldre yt-/tätskikt.
- Väggbeklädnaden är otät i skarvar.
- Rör genomföring finns i golv.

Eftersom funktionen, som innebär att ytskiktet/tätskiktet ska vara vattentätt, kan vara nedsatt finns en ökad risk att vatten tränger igenom ytskiktet/tätskiktet med vattenskador i omkringsliggande konstruktioner som följd.

Fuktindikering i utrymmet gav inga förhöjda fuktindikationer.

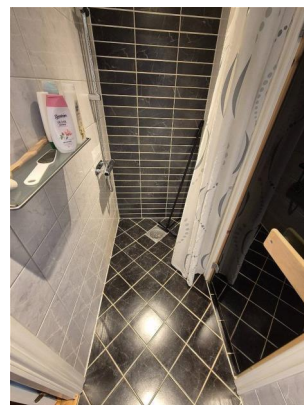
Normala fuktvärden indikerades mot klinker/kakel.

Fuktindikering mot kakel och klinker som regelbundet vattenbegjuts är svårt att utföra då även det underliggande fästmassan kan ge utslag på instrumentet utan att skada föreligger. Fuktindikering har dock utförts i delar av utrymmet som ej vattenbegjuts samt i angränsande rum/konstruktioner, utan avvikelser.
