Besiktningssprotokoll

Försäkringsbesiktning för Anticimex Säljarsförsäkrat

Fastighetsbeteckning: Torshälla-Väsby 1:397	
Fastighetsägare: Karl Martin Sandberg	
Fastighetsadress: Fahlstedts Väg 2	
Postnummer: 644 36	Ort: Torshälla

Besiktningdatum: 2024-04-10	Protokollnummer: 68201036
Temperatur: 9 °C	Väderlek: Molnigt
Tekniker: Marcus Eriksson-Boije	
E-post: marcus.eriksson-boije@anticimex.se	
Kontor: Eskilstuna	
Närvarande: Martin Sandberg, säljare

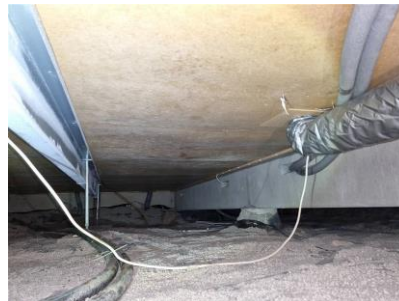
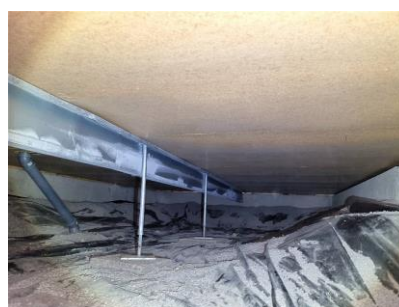
Utvändigt / Krypgrund

Krypgrund är en riskkonstruktion och mikrobiell påväxt och missfärgningar finns lokalt på blindbotten. Dränkpump finns installerad i utrymmet.

Uteluftsventilerade krypgrunder med bjälklag av organiskt material har ofta fuktskador på grund av naturlig fuktpåverkan. Detta kan resultera i mikrobiella skador (angrepp av mikroorganismer) och, i värsta fall, röttskador. Mikrobiell lukt kan då spridas till boendemiljön.

Vid kontroll av konstruktionen i plintgrunden uppmättes fuktvärden under kritisk fuktnivå för mikrobiell tillväxt och normal lukt upplevdes.

Fuktkvoten uppmättes till 12 % i blindbottenbrädor och yttervägssyll. Det finns risk för mikrobiell tillväxt om den relativa fuktigheten (RF) i den omgivande luften är över 75 %. I furuvirke motsvarar det en fuktkvot (FK) på 17 %.

Då krypgrunder är riskkonstruktioner ur fuktsynpunkt är det viktigt att man som köpare inspekterar sina krypgrunder med jämna mellanrum och eventuellt genomför åtgärder för att hålla klimatet i grunden torrt. En dränkpump finns installerad där man kliver ner till krypgrunden, det är viktigt att man som köpare även kontrollerar denna med jämna mellanrum för att säkerställa att den fungerar som tillänt.

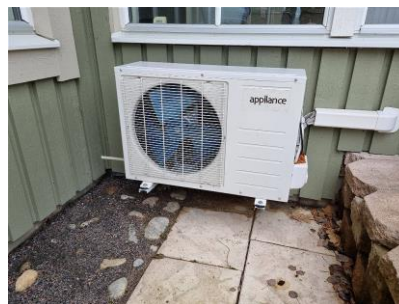
Utvändigt / Sockel

Kondensvatten från luftvärmepumpens utedel leds inte bort från husgrunden.

Detta medför ökad risk för att vatten tränger in i anslutande konstruktioner, vilket i sin tur kan leda till fuktrelaterade skador. Observera att besiktning av byggnadens värmesystem eller värmepumpen inte har ingått i uppdraget.

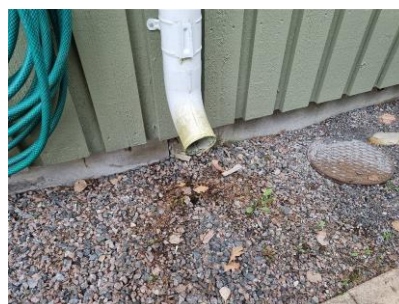
Utvändigt / Hängrännor / Stuprör

Stuprör avslutas nära husliv.

Stuprör som avslutas intill husliv (ovan mark) kan medföra en ökad fuktbelastning på grundmur/sockel med fuktrelaterade skador som följd.

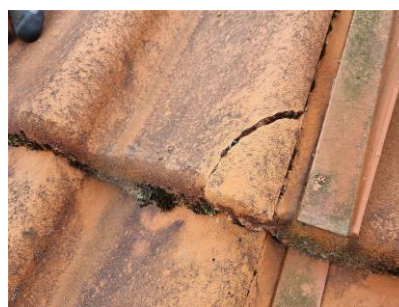
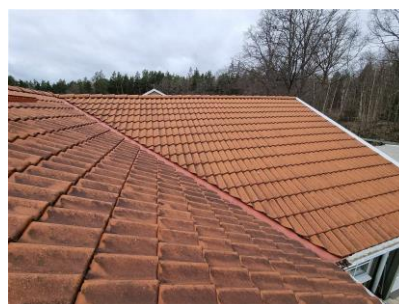
Utvändigt / Tak

Enstaka takpannor är skadade/spruckna.

Taket är besiktat från takstegen och från takfot.

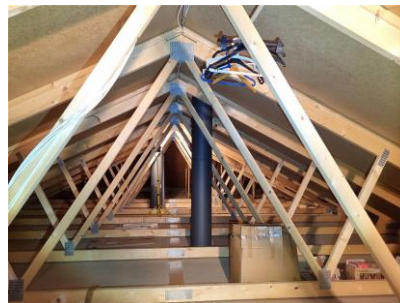
Utvändigt / Vind

Inget att notera.

Vid kontroll av vinden uppmättes fuktvärden under kritisk fuktnivå för mikrobiell tillväxt och en normal lukt upplevdes.

Fuktkvoten i underlagstak/takbjälkar uppmättes vid besiktningstillfället till 11 % (Gränsvärde 17%).

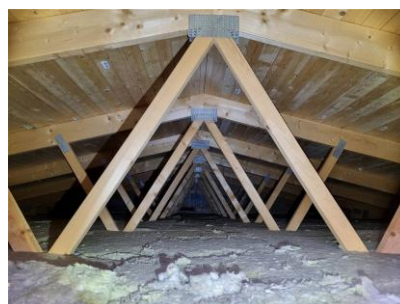
Utvändigt / Vind ovan garage

Inget att notera.

Vid kontroll av vinden uppmättes fuktvärden under kritisk fuktnivå för mikrobiell tillväxt och en normal lukt upplevdes.

Fuktkvoten i underlagstak/takbjälkar uppmättes vid besiktningstillfället till 11 % (Gränsvärde 17%).

Vinden är besiktad från luckan då landgångar saknas.

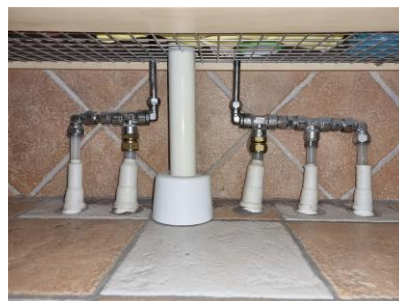
Entréplan / Dusch/Toalett lilla

⚠ Rörgenomföring finns i golv.

Rörgenomföringar i golvet medför en ökad risk för att vatten tränger ner i omkringliggande konstruktioner och orsakar fuktskador.

Normala fuktvärden indikerades mot klinker/kakel.

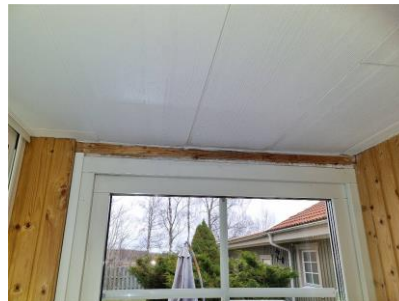
Entréplan / Lounge

De punkterna jag vill belysa lite extra i protokollet är att vid besiktningen noterades fuktanvisningar lokalt i loungens innertak vilket enligt uppgift i samband med ett hållregn. Då jag vid besiktningen inte kunde konstatera exakt orsak till varför detta uppstått eller skadans omfattning rekommenderar jag att man undersöker detta vidare.

Fuktfäckor finns i innertak.

Fuktfäckor kan bero på olika saker, och kan vara ett tecken på en tidigare eller en pågående fuktskada.

En fördjupad undersökning rekommenderas för att bedöma exakt orsak och omfattning. Detta bör även inkludera eventuella förslag på åtgärder.

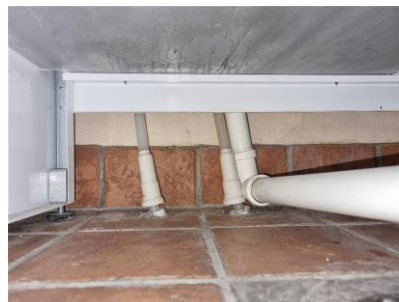
Entréplan / Tvättstuga

Rör genomföring finns i golvet.

Rör genomföringar i golvet medför en ökad risk för att vatten tränger ner i omkringliggande konstruktioner och orsakar fuktskador.

Normala fuktvärden indikerades mot klinker/kakel.

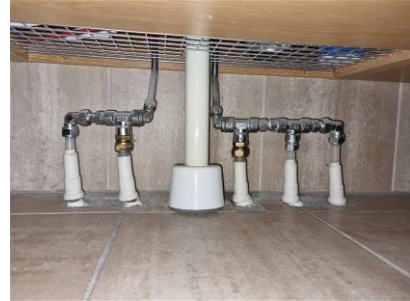
Entréplan / Dusch/Toalett stora

Rör genomföring finns i golv.

Rör genomföringar i golvet medför en ökad risk för att vatten tränger ner i omkringliggande konstruktioner och orsakar fuktskador.

Normala fuktvärden indikerades mot klinker/kakel.
