# Besiktningsprotokoll

Försäkringsbesiktning för Anticimex Säljarförsäkrat

| Fastighetsbeteckning:<br>Minken 3 | |

| Besiktningsdatum:<br>2025-08-28 | Protokollnummer:<br>69131852 |

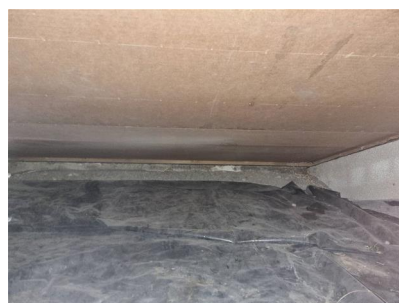
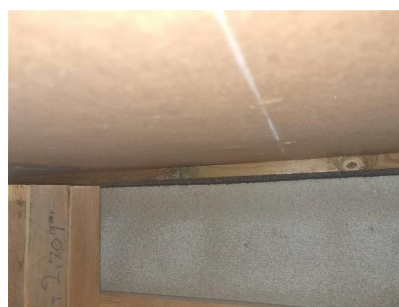
Träskyddsbehandlat virke finns i krypgrunden.

Vissa typer av träskyddsbehandlat virke riskerar om det utsätts för fukt avge en kemisk lukt, lukten kan även spridas till boendemiljön.

Vid kontroll av övriga krypgrunden har fuktvärden under kritisk fuktnivå för mikrobiell tillväxt uppmätts. Ingen avvikande lukt känns i utrymmet, dock finns mikrobiell påväxt på bjälklagets undersida.

Den upptäckta mikrobiella påväxten på bjälklagets undersida indikerar att grunden under delar av året är så pass fuktig att mikroorganismer utvecklas. Detta kan i sin tur leda till rötskador i konstruktionen. För att undvika detta så måste krypgrundens klimat bli torrare. Fuktkvoten uppmättes till 12%.

Läs Anticimex faktablad om uteluftsventilerade krypgrunder för tips och råd.

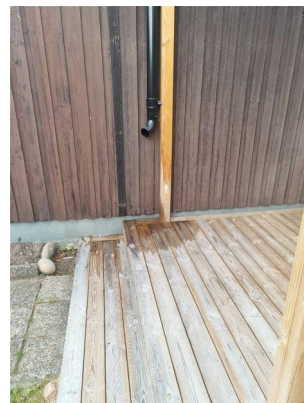
Stuprör avslutas nära husliv.

Stuprör som avslutas intill husliv (ovan mark) kan medföra en ökad fuktbelastning på grundmur/sockel med fuktrelaterade skador som följd.

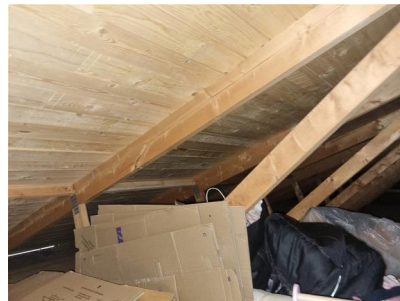
Vid kontroll av vinden uppmättes fuktvärden under kritisk fuktnivå för mikrobiell tillväxt och en normal lukt upplevdes. Fuktkvoten i underlagstak/takbjälkar uppmättes till 8%.

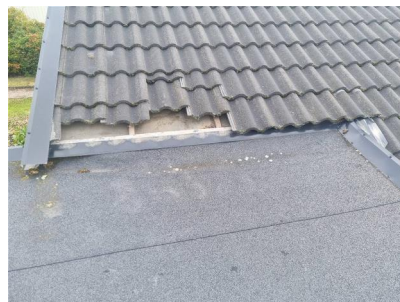
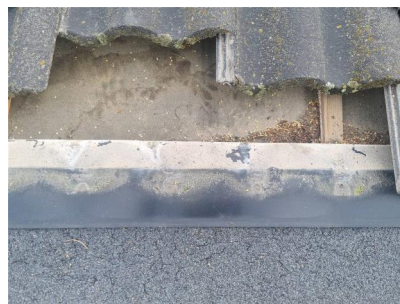
Gällande taket så rekommenderar det att en takentreprenör tittar lite extra på övergången mellan taket på huset samt garaget då det inte ser korrekt ut där.

Utförd takreparation har brister.

Anslutning av hustaket mot garagetaket har brister.

Vi rekommenderar att du kontaktar en takläggare för kontroll och åtgärd.

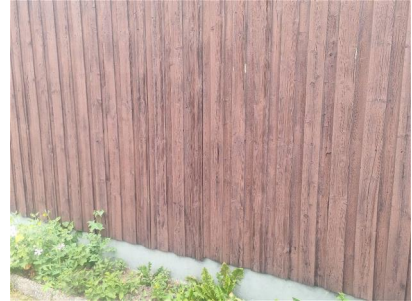
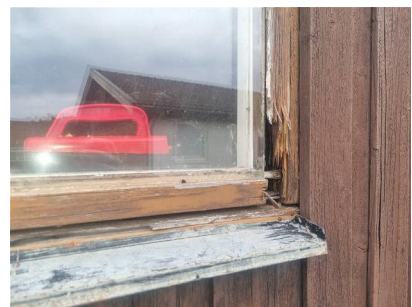
Fasadpanelen behöva bytas då det förekommer torrsprickor samt otätheter mellan brädorna.

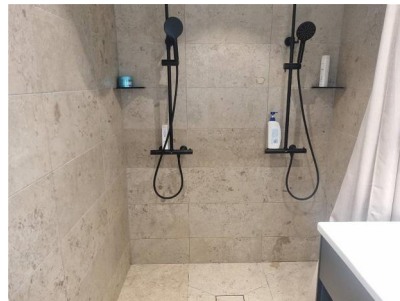
Normala fuktvärden indikerades mot klinker/kakel.

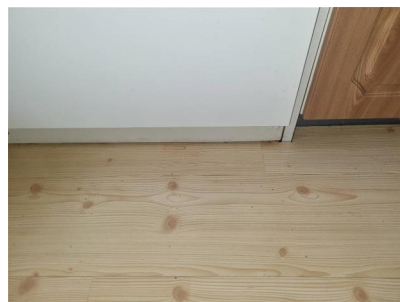
Det som jag dock vill belysa gäller dom noteringar som jag gjorde i köket samt på taket. I köket så uppmättes det förhöjda fuktvärden vid kyl & frys. Det rekommenderas att man tittar vidare på om vad fukten beror på och om det har blivit någon vidare skada.

Fuktindikering runt kyl & frys gav förhöjda fuktindikationer.

Fuktskydd saknas under vitvaror samt i diskbänksskåpet.

Utan fuktskydd är det svårt att upptäcka läckage. Vatten kan då tränga in i omkringliggande konstruktioner och orsaka fuktskador.

Vi rekommenderar en fördjupad undersökning för att bedöma orsak och omfattning.

För att upptäcka eventuella läckage, installera ett fuktskydd.

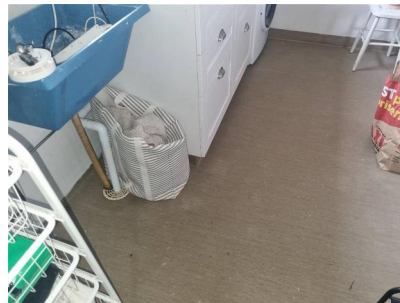
Våtutrymmet har äldre yt-/tätskikt.  
Golvbeläggning har släppt från underlaget vid golvbrunn.

Eftersom funktionen, som innebär att ytskiktet/tätskiktet ska vara vattentätt, kan vara nedsatt finns en ökad risk att vatten tränger igenom ytskiktet/tätskiktet med vattenskador i omkringliggande konstruktioner som följd.
