# Besiktningssprotokoll

Anticimex Överlåtelsebesiktning av småhus - nivå 1

Fastighetsbeteckning: Dalern 4	
Fastighetsägare: Ulrika Alexandra Sundholm och Hans Thomas Karlsson	
Fastighetsadress: Vitsippsvägen 1	
Postnummer: 633 54	Ort: Eskilstuna

Besiktningdatum: 2022-05-13	Protokollnummer: 66933276
Temperatur: 9 °C	Väderlek: Sol
Tekniker: Carl Segelborg	
E-post: Carl.segelborg@anticimex.se	
Kontor: Eskilstuna	
Närvarande: Säljare: Ulrika Alexandra Sundholm och Hans Thomas Karlsson

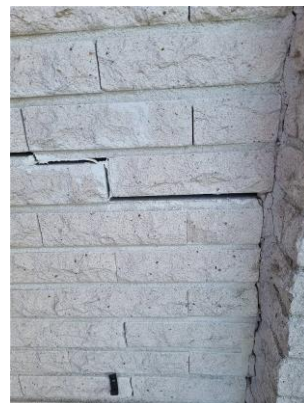
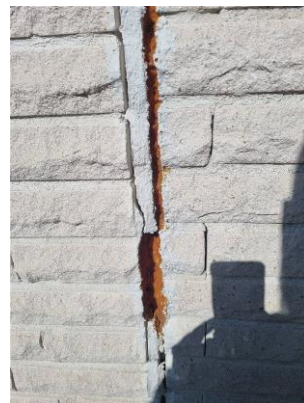
#### Utvändigt / Allmänt

När huset byggdes så gjorde man det i två etapper och dom två har olika grunder, ena är betongplatta på mark och den andra delen har kryppgrund, det som har hänt är att det blivit sättningar i mellan dom två delarna. Jag rekommenderar att man tar kontakt med en konstruktör som kan konstatera ifall detta är ett pågående problem eller om huset har slutat röra på sig.

Garagedelen av huset har satt sig och lutar ifrån huset. Sprickor förekommer i tegelfasaden och taket och taknock "går i vågor". Sedan förekommer det extra förstärkning i krypgrunden.

Jag rekommenderar att man tar kontakt med en konstruktör för att konstatera omfattning av detta, och ifall huset rör på sig fortfarande och ifall det gör det komma med åtgärdsförslag på detta.

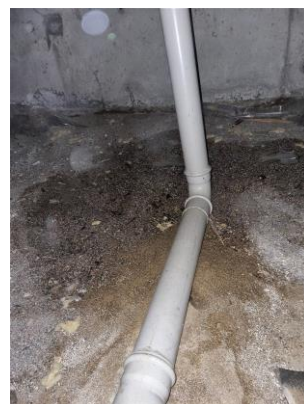
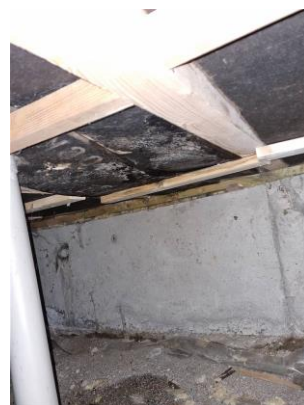
## Utvändigt / Krypgrund

Krypgrunden har fuktrelaterade skador. Detta förekommer under badrummet som hade förhöjda fuktvärden.

Krypgrund är en riskkonstruktion.

Det förekommer organiskt material i krypgrunden, om dessa blir rötskadade så kan den lukten sprida sig till resten av huset.

Uteluftsventilerade krypgrunder med bjälklag av organiskt material har ofta fuktskador på grund av naturlig fuktpåverkan. Detta kan resultera i mikrobiella skador (angrepp av mikroorganismer) och, i värsta fall, rötskador. Mikrobiell lukt kan då spridas till boendemiljön.

Jag rekommenderar att man kontaktar försäkringsbolag för utredning och åtgärdsförslag.

Rekommendationen gällande det organiska materialet är att plocka bort allt organiskt material som ligger i krypgrunden för att undvika att det blir rötskadat och börjar sprida lukt.

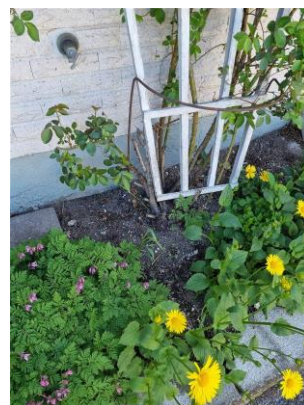
## Utvändigt / Markförhållanden

Växter finns i anslutning till grundmur.

När det finns rabatter och växter nära grundmuren finns risk att fukt stannar kvar i väggarna. Detta kan i sin tur orsaka invändiga fuktskador. Växternas rötter kan också skada grundmuren och sätta dräneringsledningen ur funktion.

Området närmast huset rekommenderas att vara fritt från växtlighet.

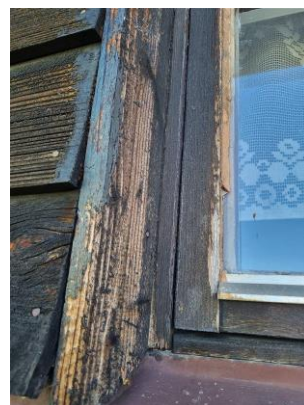
## Utvändigt / Dörrar & Fönster

✎ Dörrar & fönster är i behov av målning/underhåll.

För att öka livslängden på fönster rekommenderas målning och underhåll.

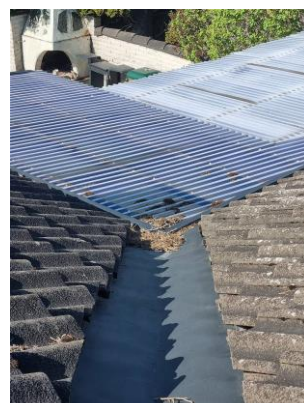
## Utvändigt / Hängrännor / Stuprör

⚠ Hängrännor är skräpfyllda.

Eftersom hängrännor är fulla med skräp finns risk för fuktskador på fasad och sockel då vatten kan svämma över.

För att förhindra översvämning rekommenderas rensning av hängrännor.

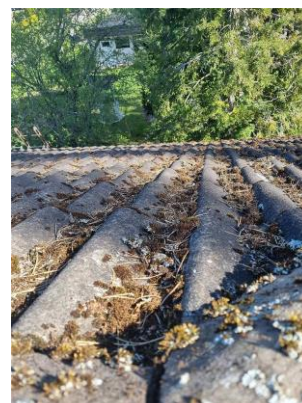
## Utvändigt / Tak

⚠ Yttertaket är äldre och det förekommer en del otätheter i genomföringar. Det förekommer även en del mosspåväxt.

Takpannor, plåtdetaljer och underlagspapp har enligt vår bedömning en begränsad livslängd. Eftersom husets taktäckning är äldre har det ett minskat motstånd mot vatteninträngning. Detta i sin tur kan leda till fuktskador på träläkt och vidare ner i underliggande konstruktioner.

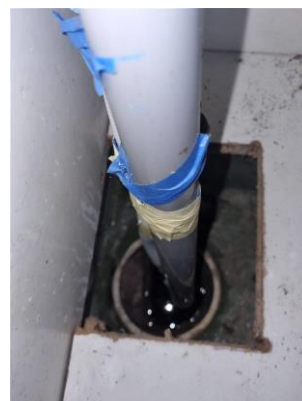
## Entréplan / Tvättstuga

Våtutrymmet har äldre yt-/tätskikt.

Det förekommer även en gjutjärnsbrunn som är rostig, denna ska man byta ut vid renovering.

Eftersom funktionen, som innebär att ytskiktet/tätskiktet ska vara vattentätt, kan vara nedsatt finns en ökad risk att vatten tränger igenom ytskiktet/tätskiktet med vattenskador i omkringliggande konstruktioner som följd.

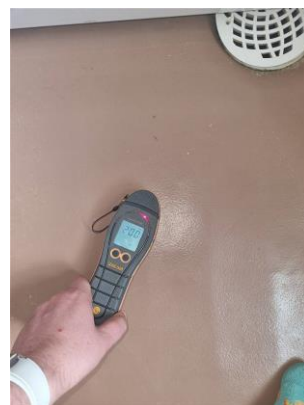
## Entréplan / Badrum/Wc

Efter att ha besiktigat denna fastighet, så skulle jag vilja belysa några saker extra, fastigheten har 2 badrum varav ett är nyrenoverat 2020. Det andra badrummet hade förhöjda fuktvärden vid fuktindikering, vid vidare undersökning så konstaterades att det är en vattenskada i utrymmet. Jag rekommenderar att säljaren ska kontakta sitt hemförsäkringsbolag angående vattenskadan.

Fuktindikering i utrymmet gav förhöjda fuktindikationer.

Jag rekommenderar att man kontaktar försäkringsbolag för att konstatera skadan, samt att dom får komma med åtgärdsförslag.

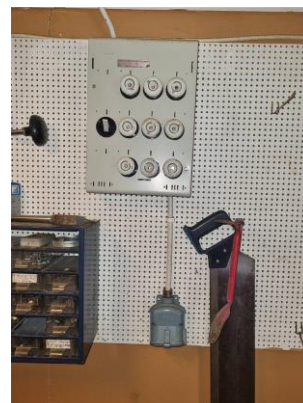
### Entréplan / Garage

3-fasuttag i metall finns.

Denna typ av uttag tillverkas inte längre då de anses medföra en stor risk för personskada.

Kontakta en elektriker för kontroll och åtgärd.
